RAPPORT D'EXPERTISE

Date : 7 mai 2025

LE MOGADOR
8 rue de la Tartane
17200 ROYAN

La SM PORTUAIRE ESTUAIRE ROYAN représentée par Monsieur Laurent TOUVRON, Maître de Port de Royan et Monsieur David PASSERAULT, responsable plaisance ont mandaté Monsieur Charles CLOCHARD pour réaliser expertise technique des bâtiments, portant sur la structure, les murs d'élévation, les charpentes, les couvertures ainsi que les enduits.

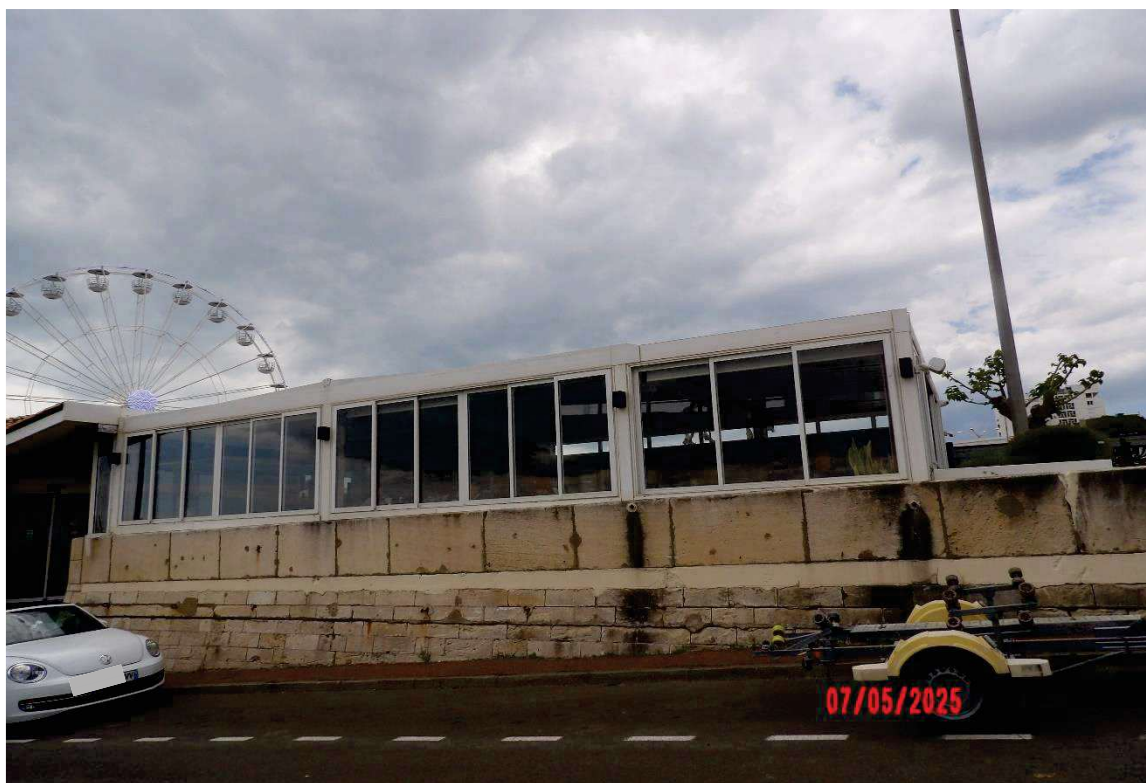
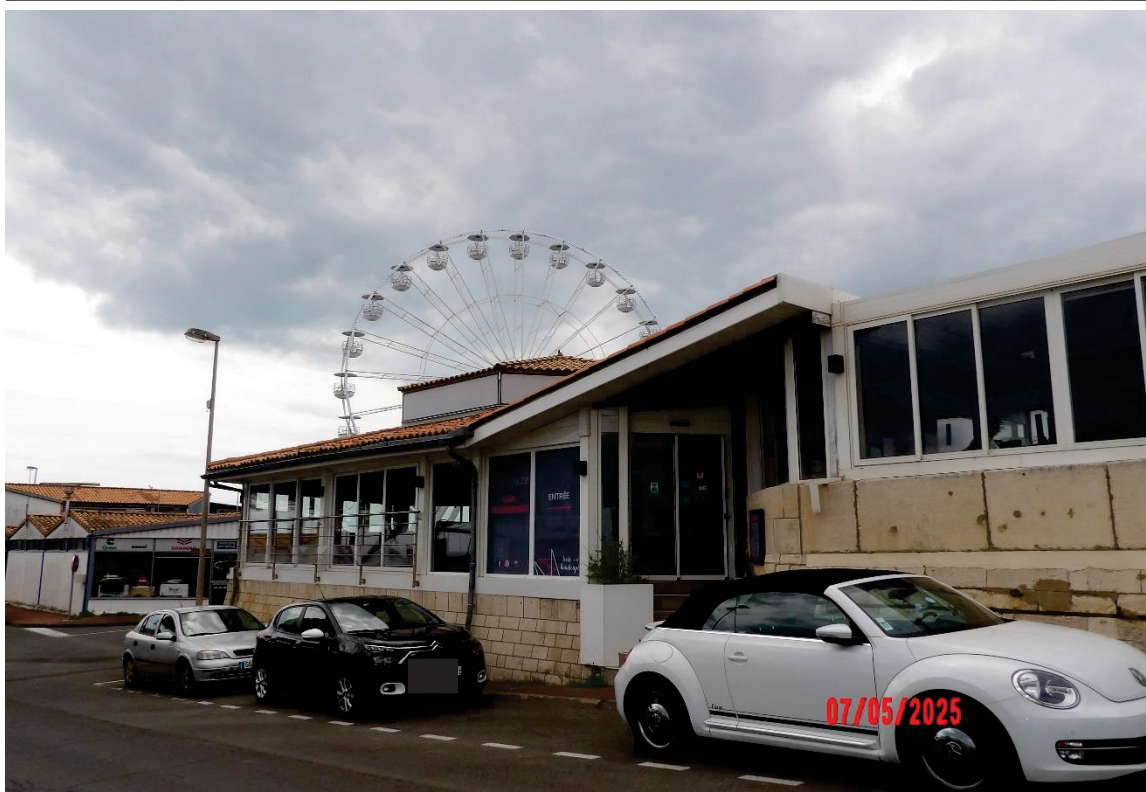
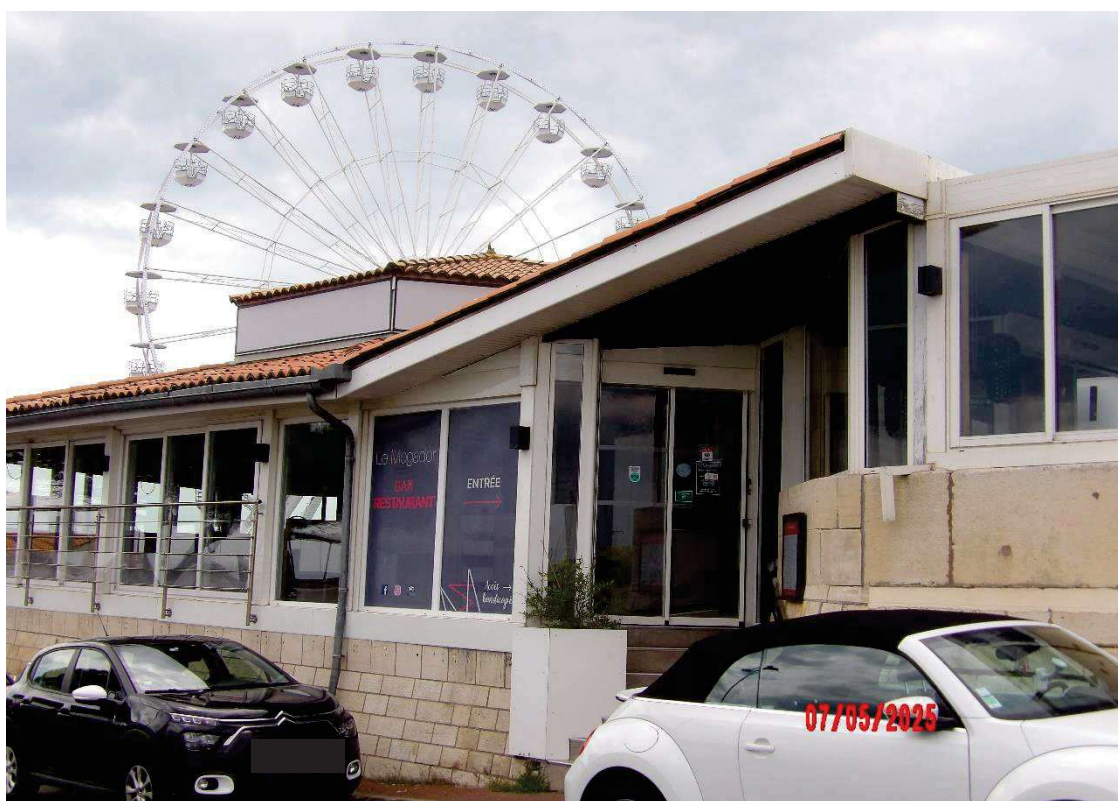
1. Façade du restaurant côté Est avec le muret de soubassement en pierres.

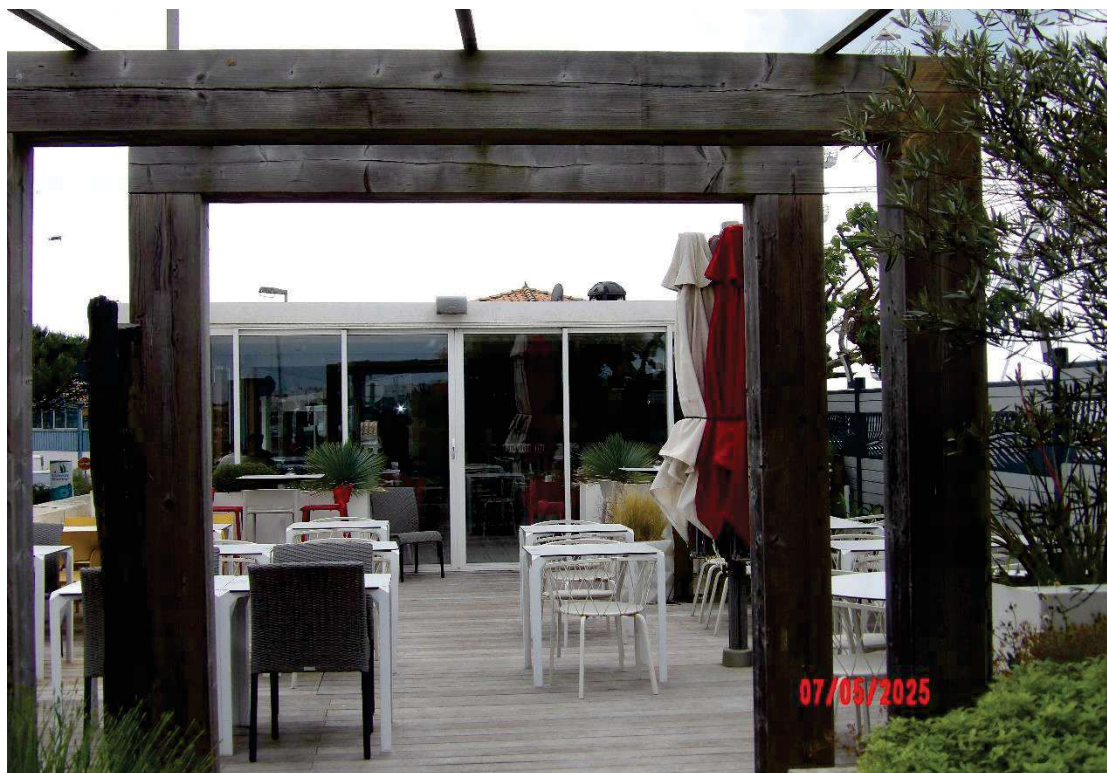
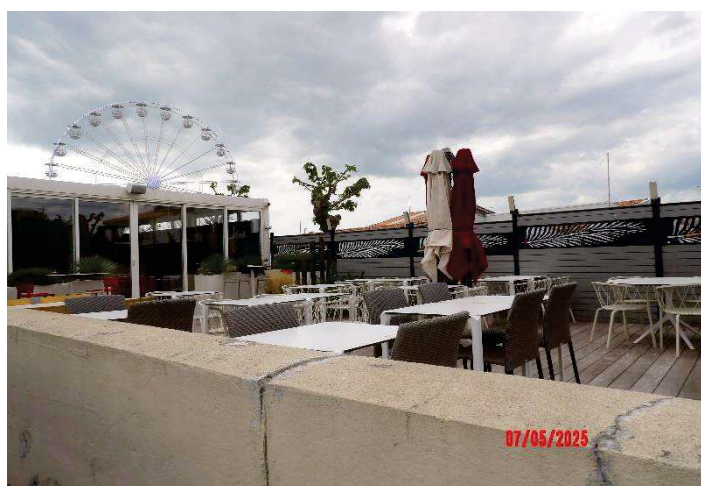
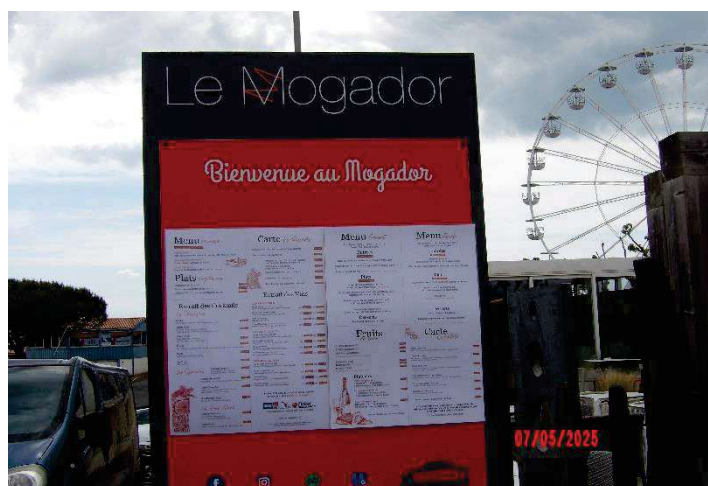
2. Terrasse extérieure côté Nord

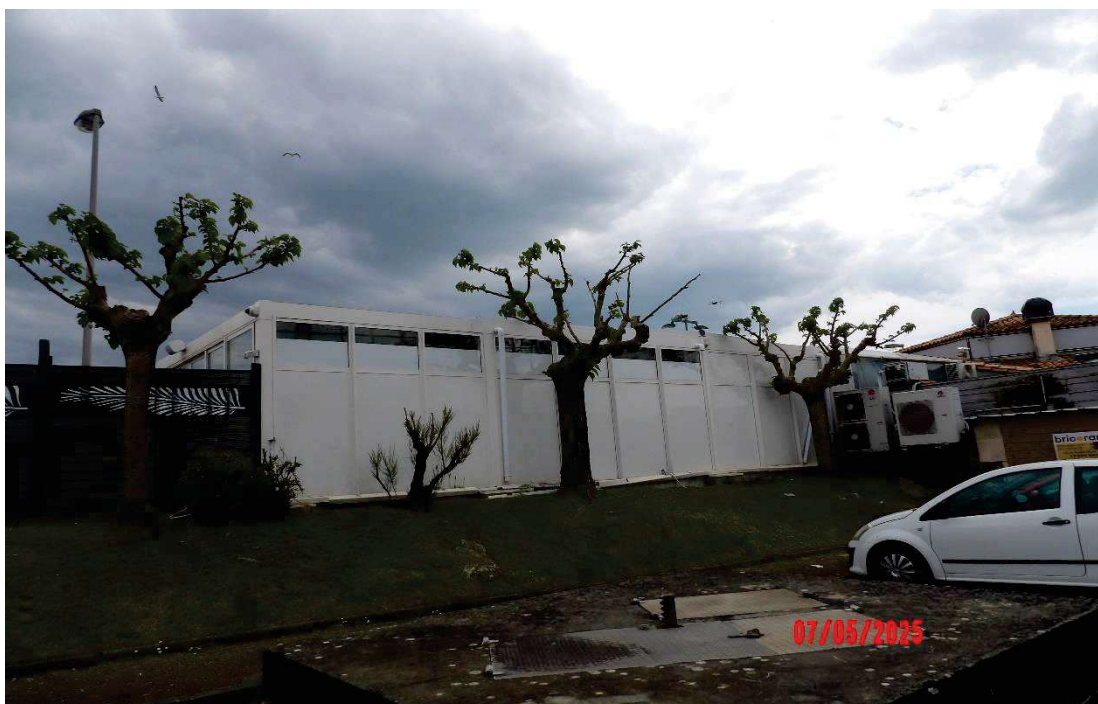
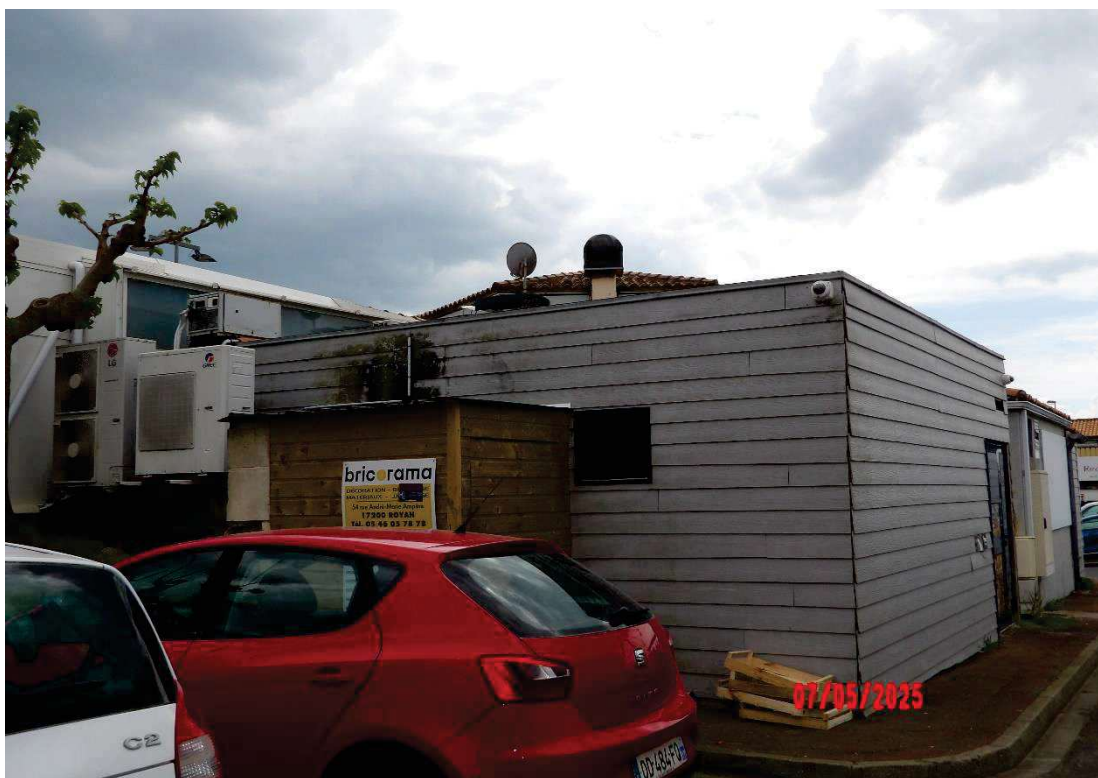
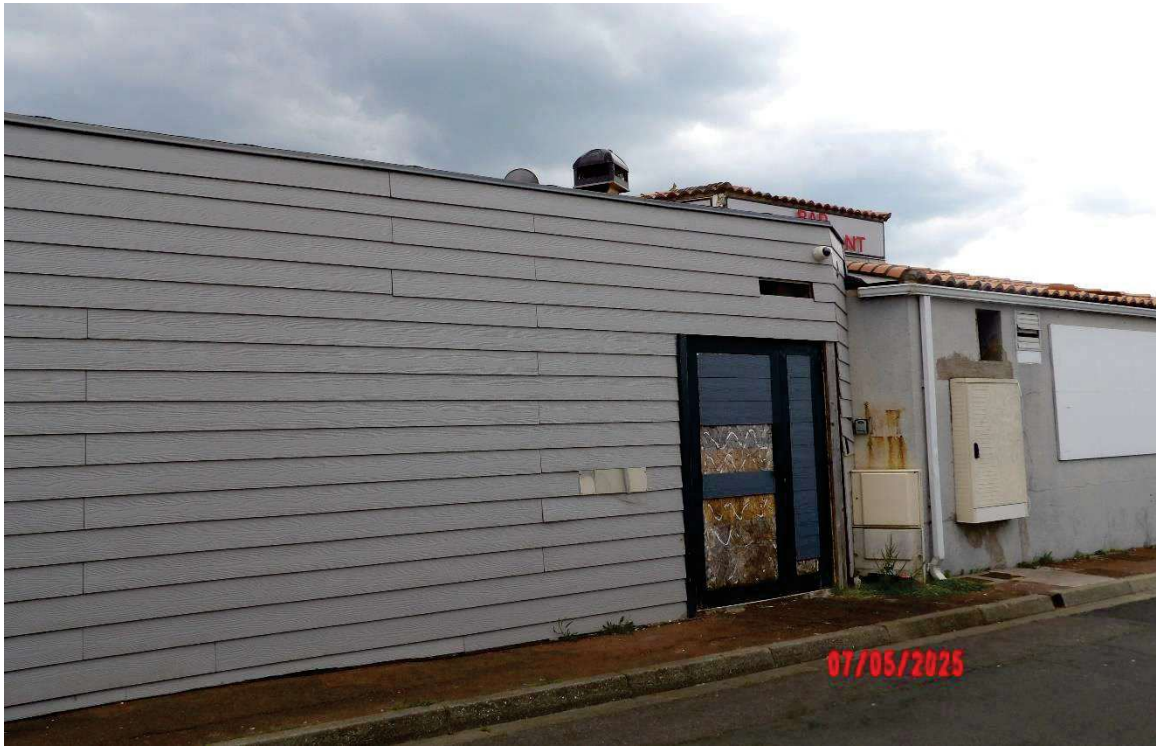
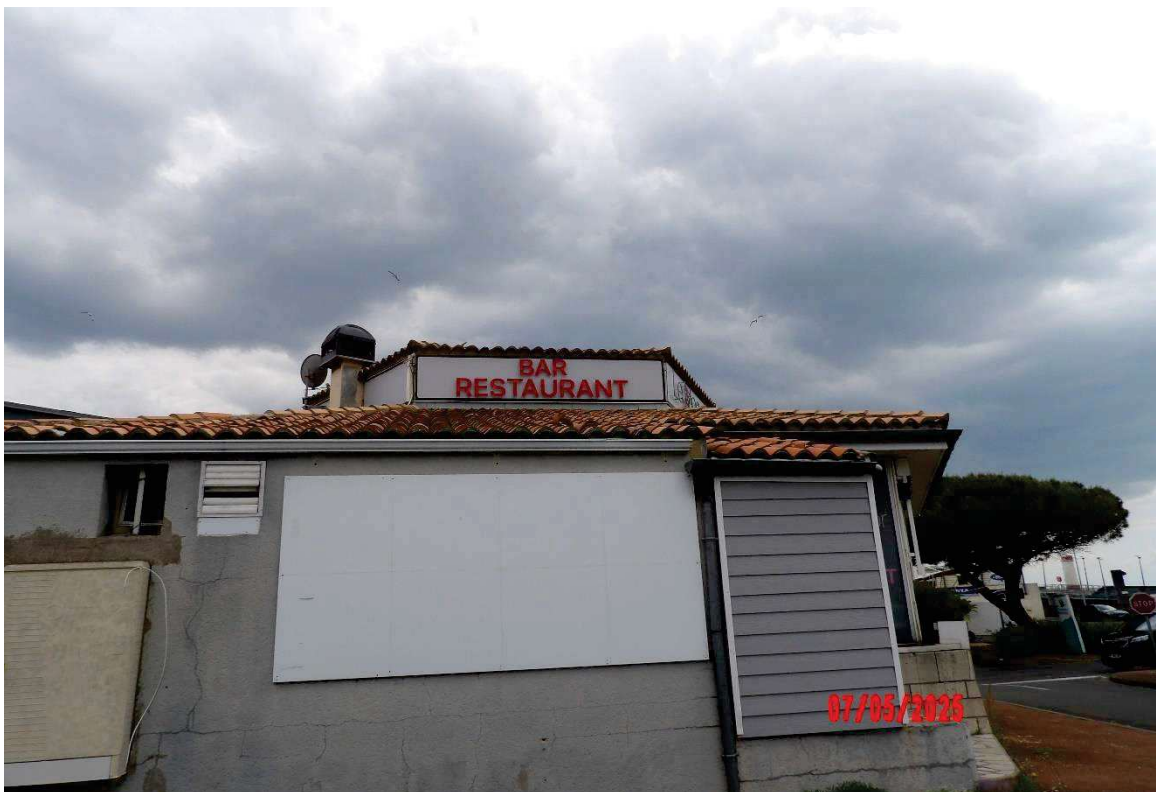
3. Façade Ouest du restaurant

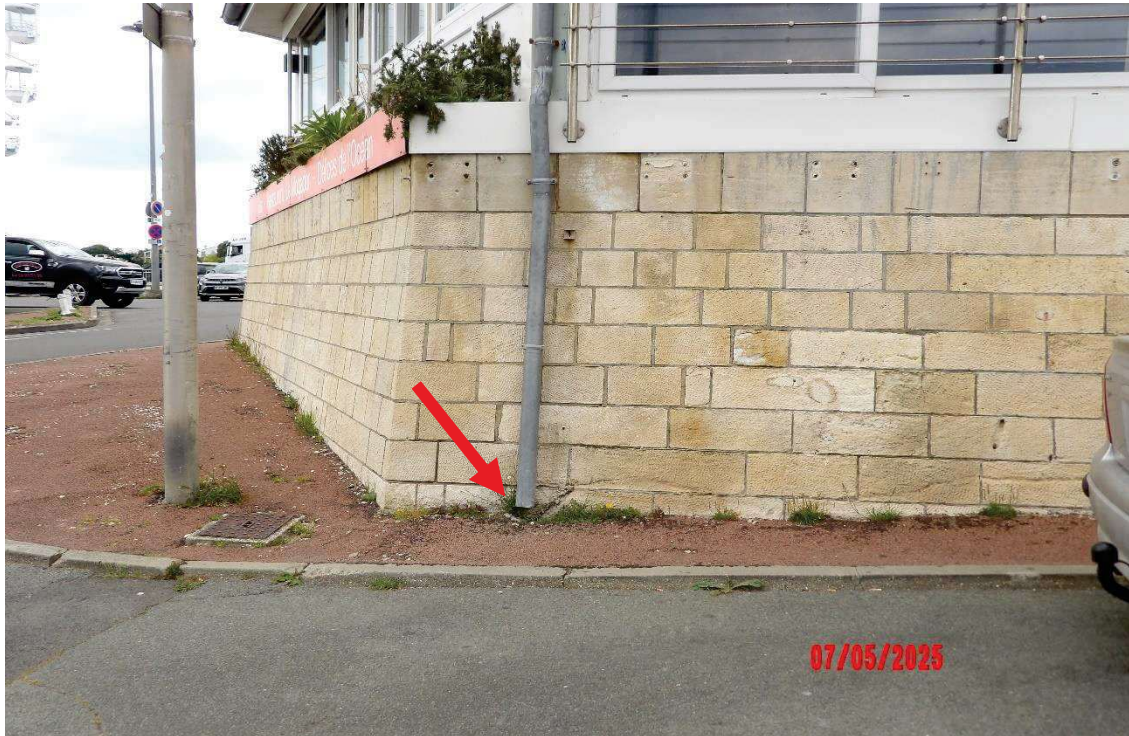
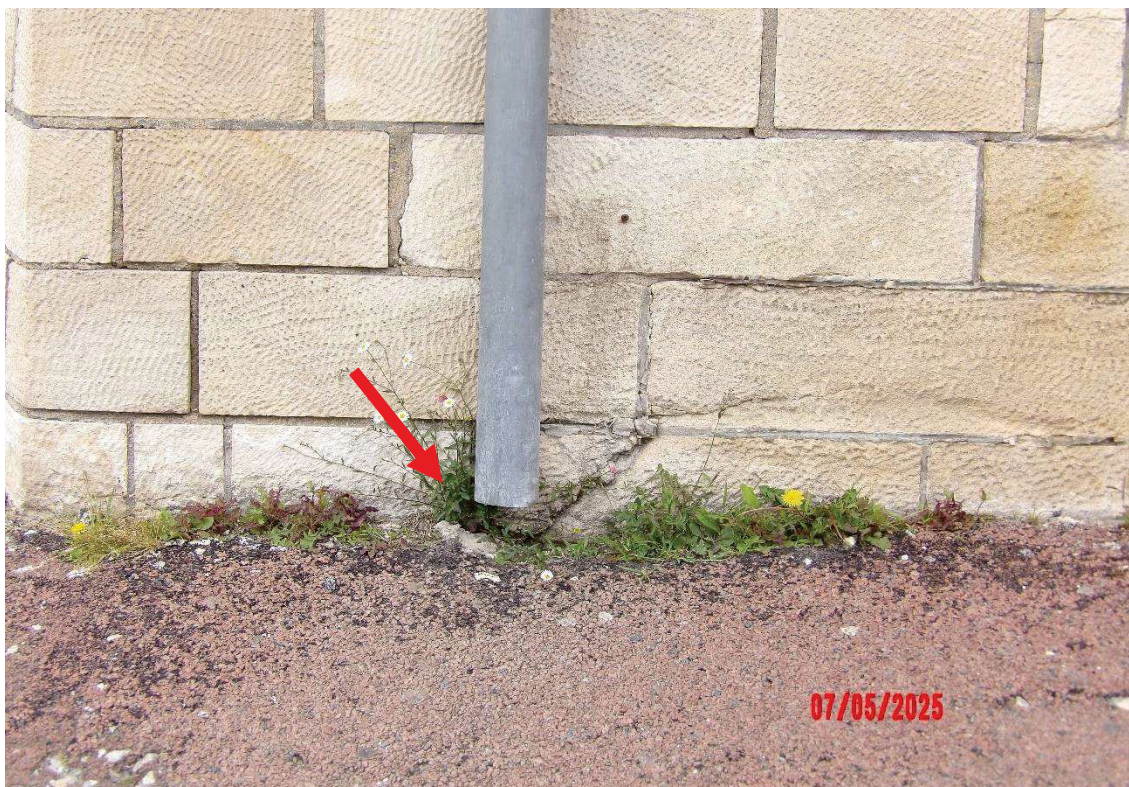
a. Façade Sud

5. Sur cette façade Sud, le tuyau de descente des eaux pluviales n'est pas raccordé à un regard. Les eaux de pluie se déversent directement au pied des murs.

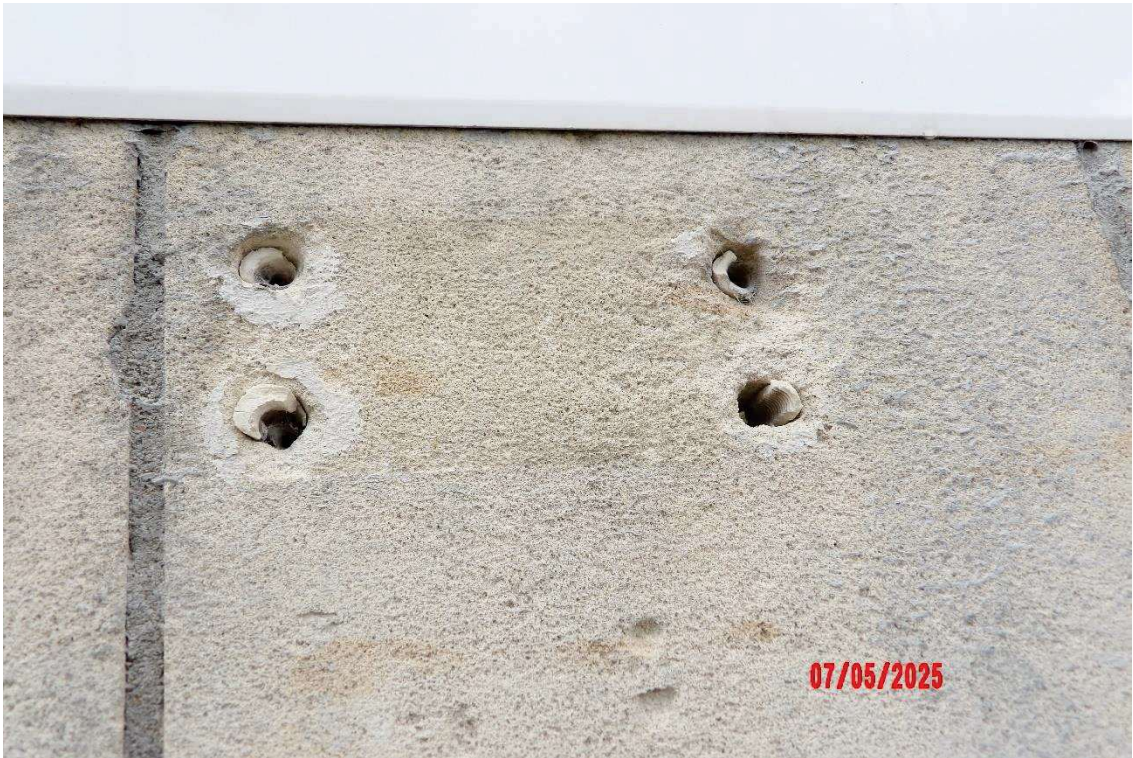
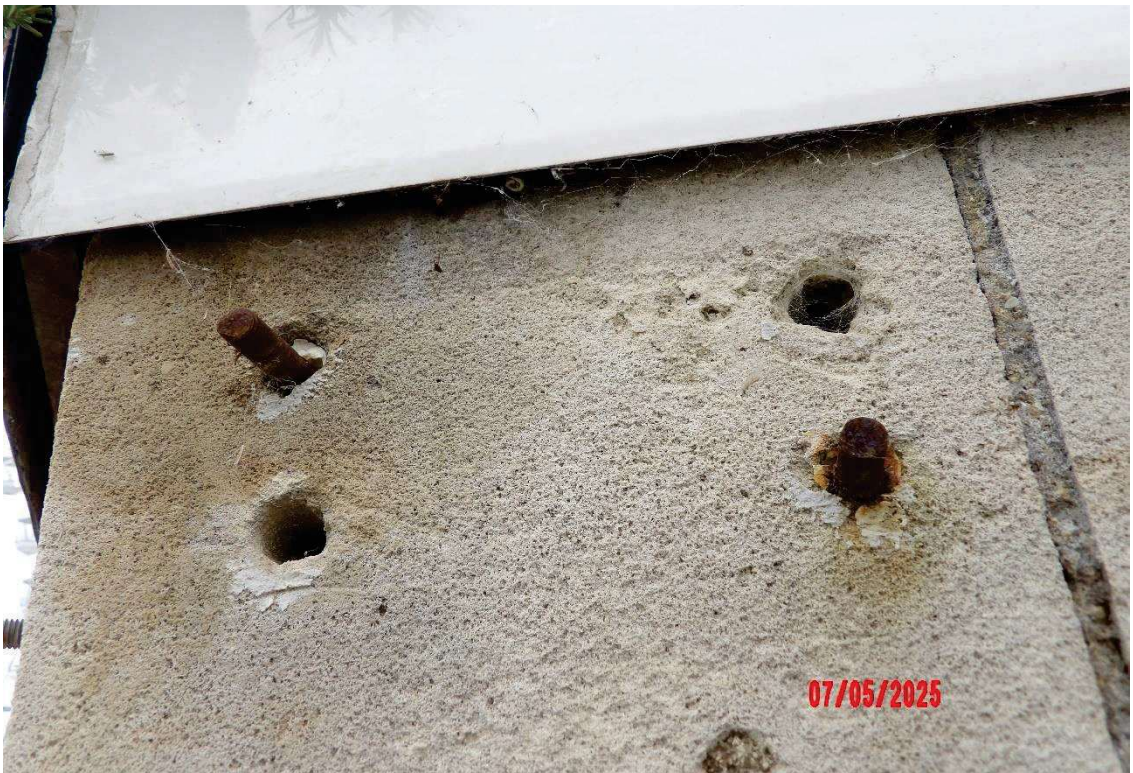
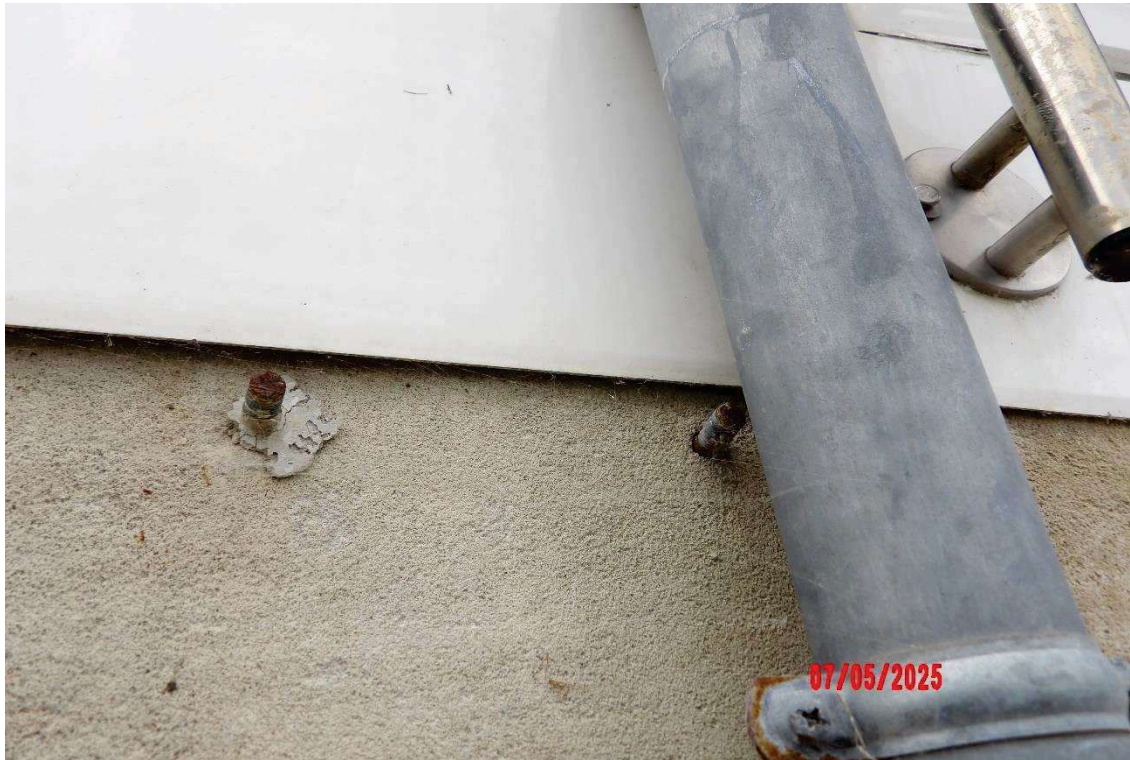
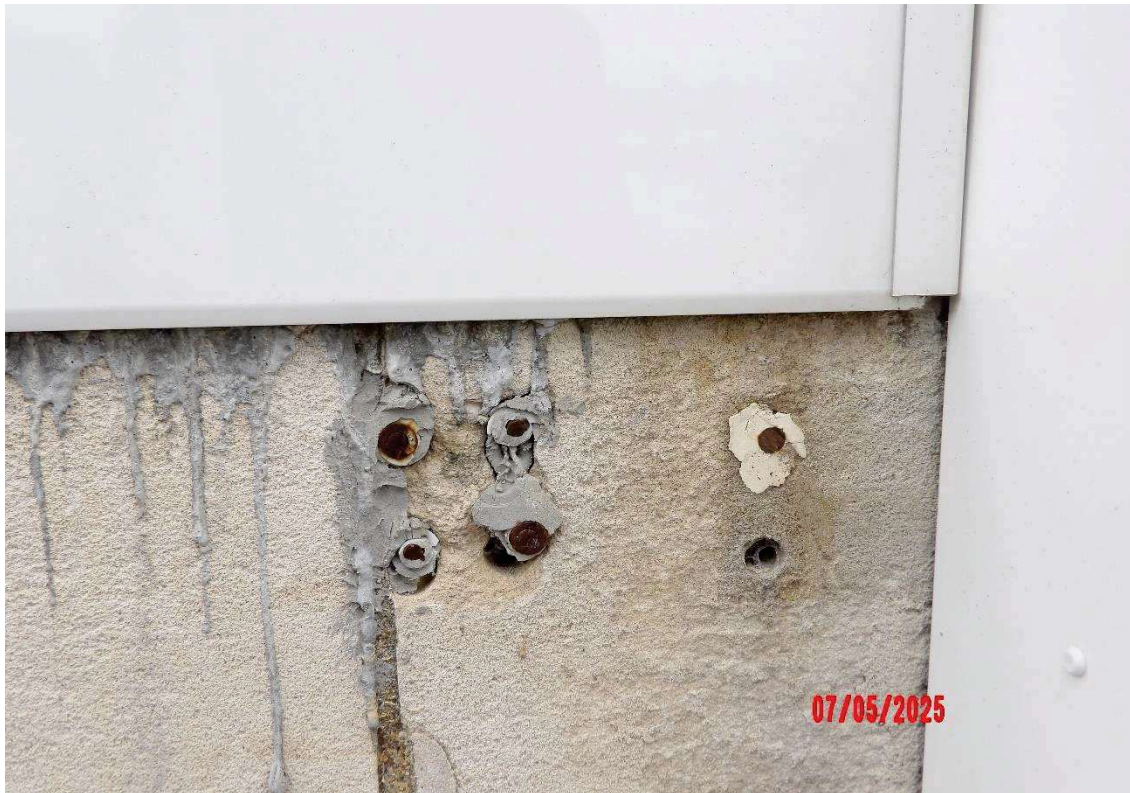
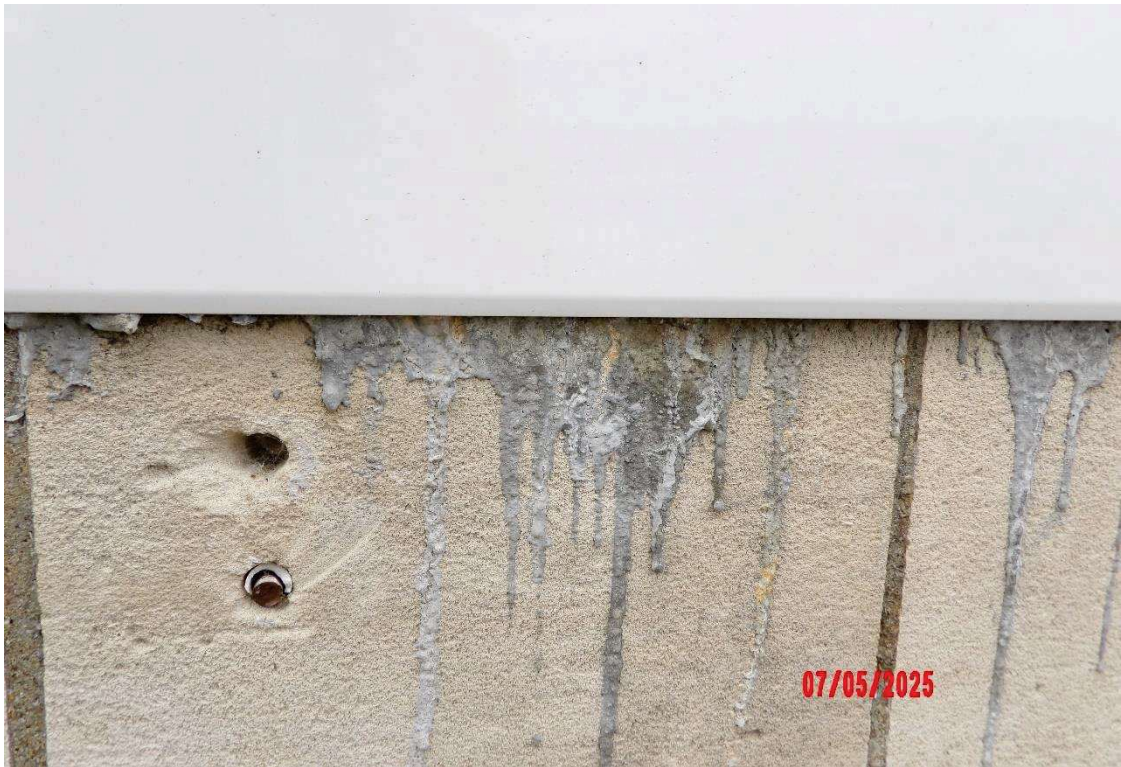
b. Façade Est

6. Sur la façade Est, des barres de fer rouillées sont ancrées dans le mur en pierre.

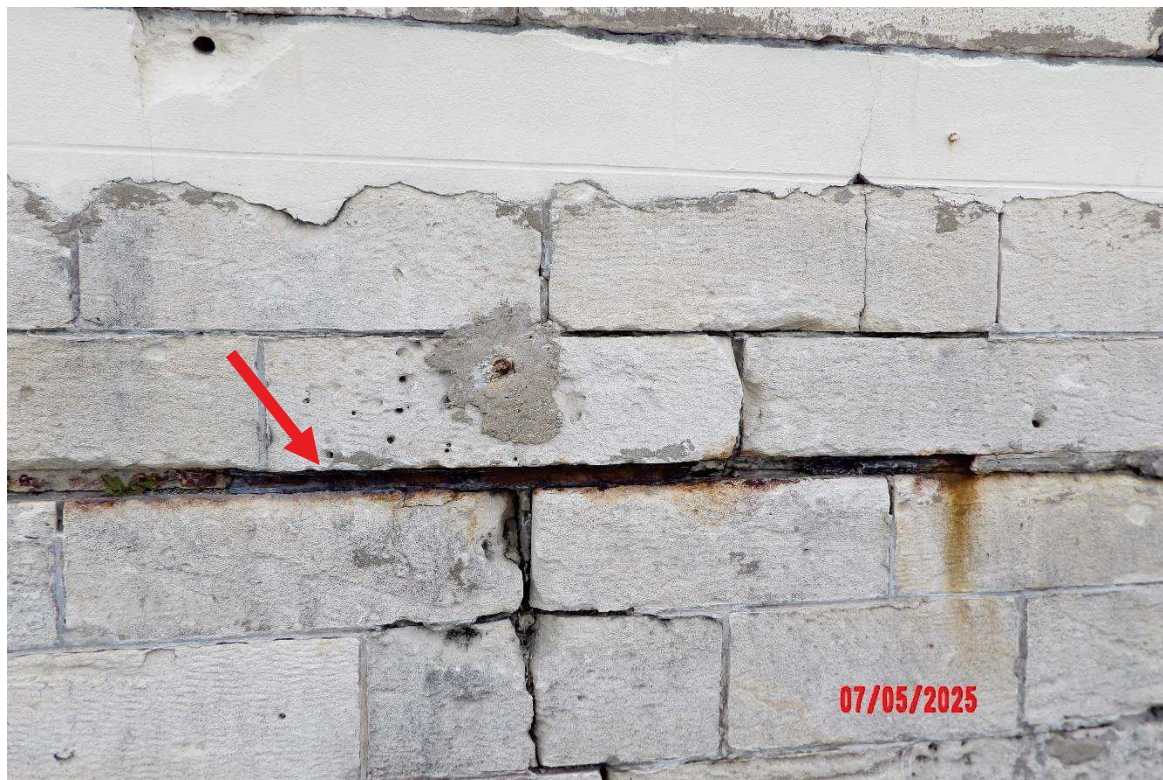
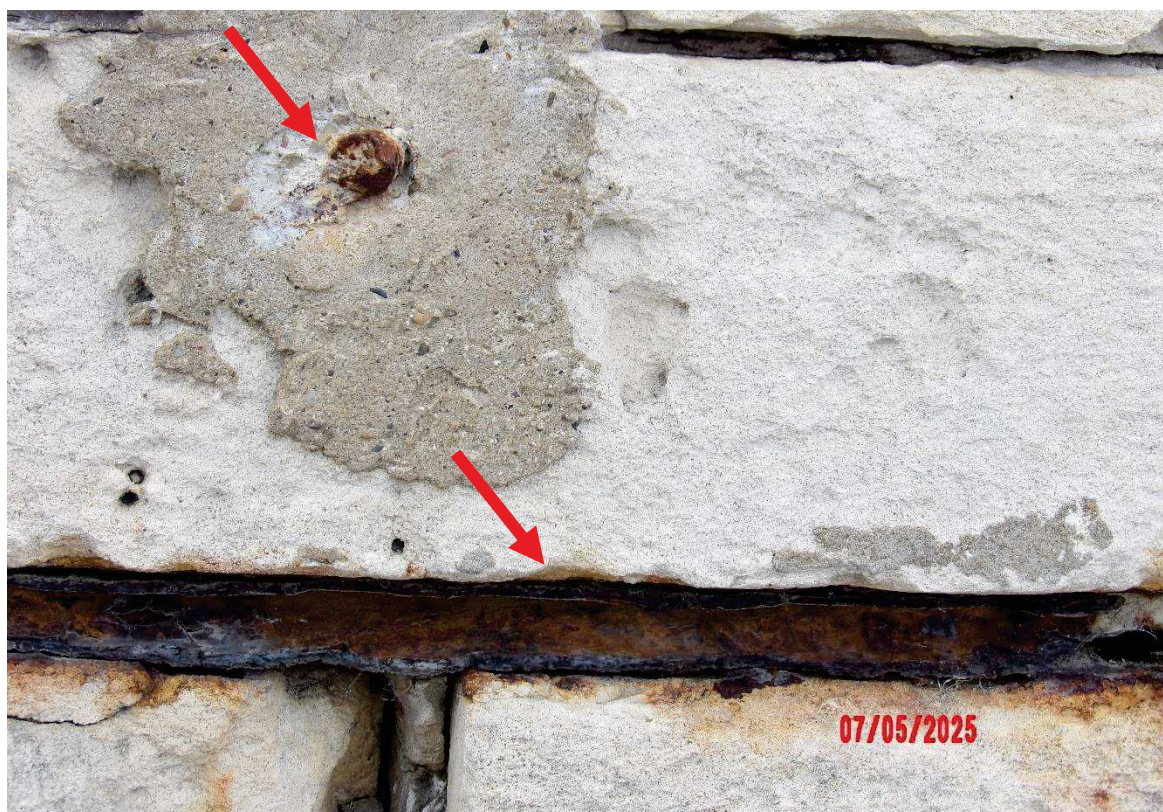
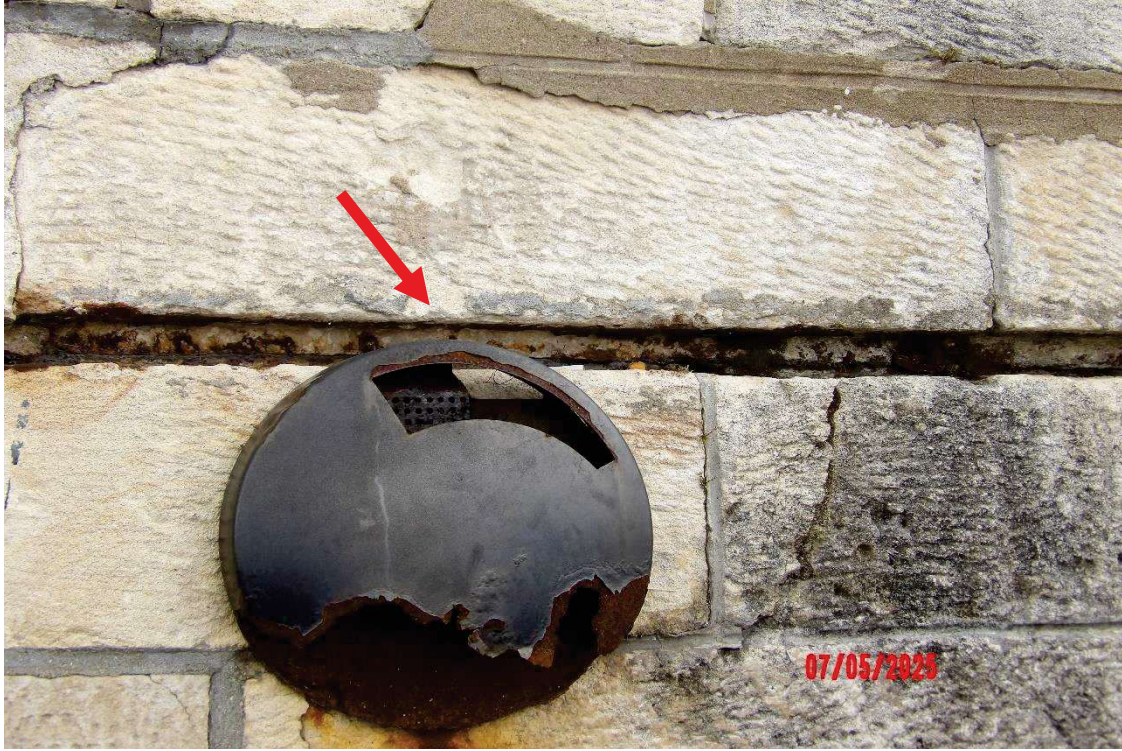
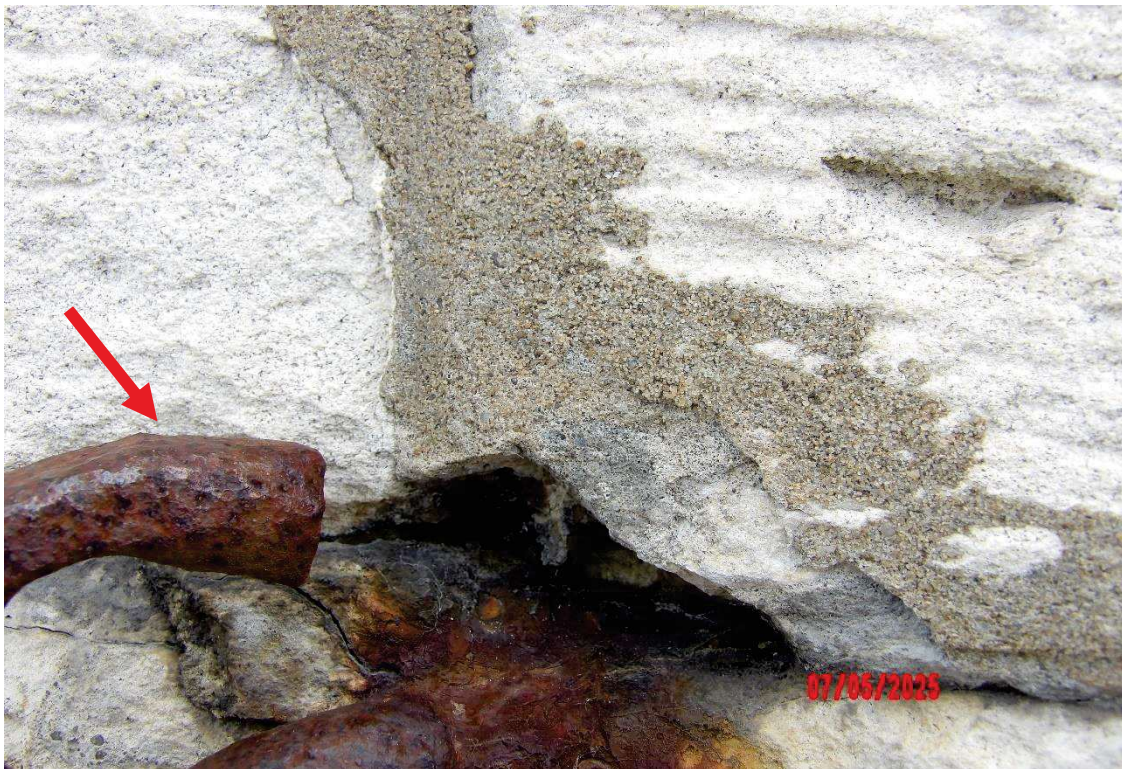
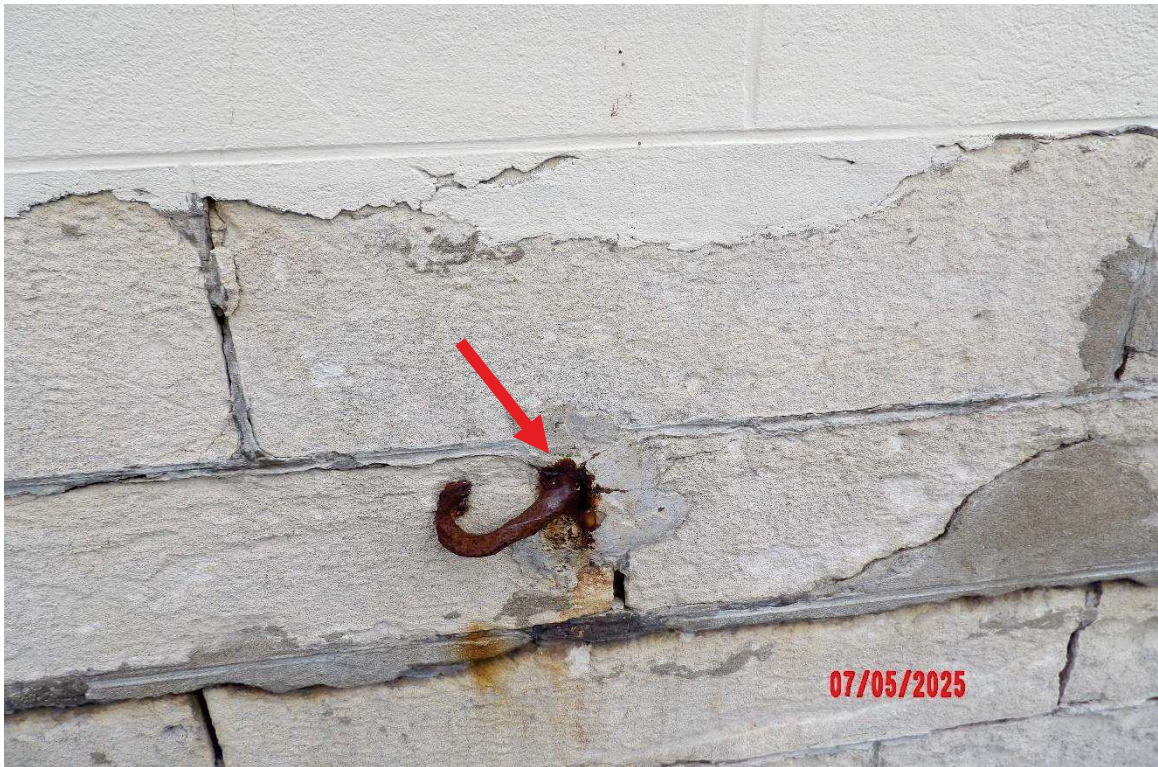
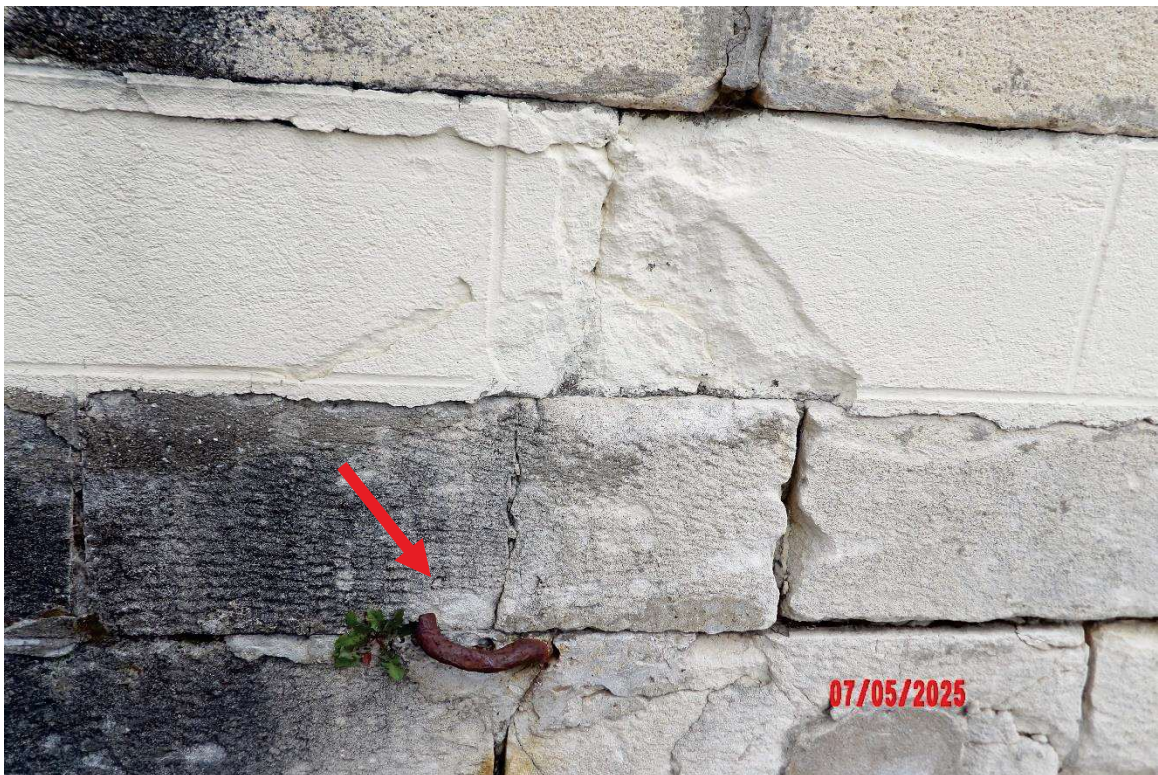
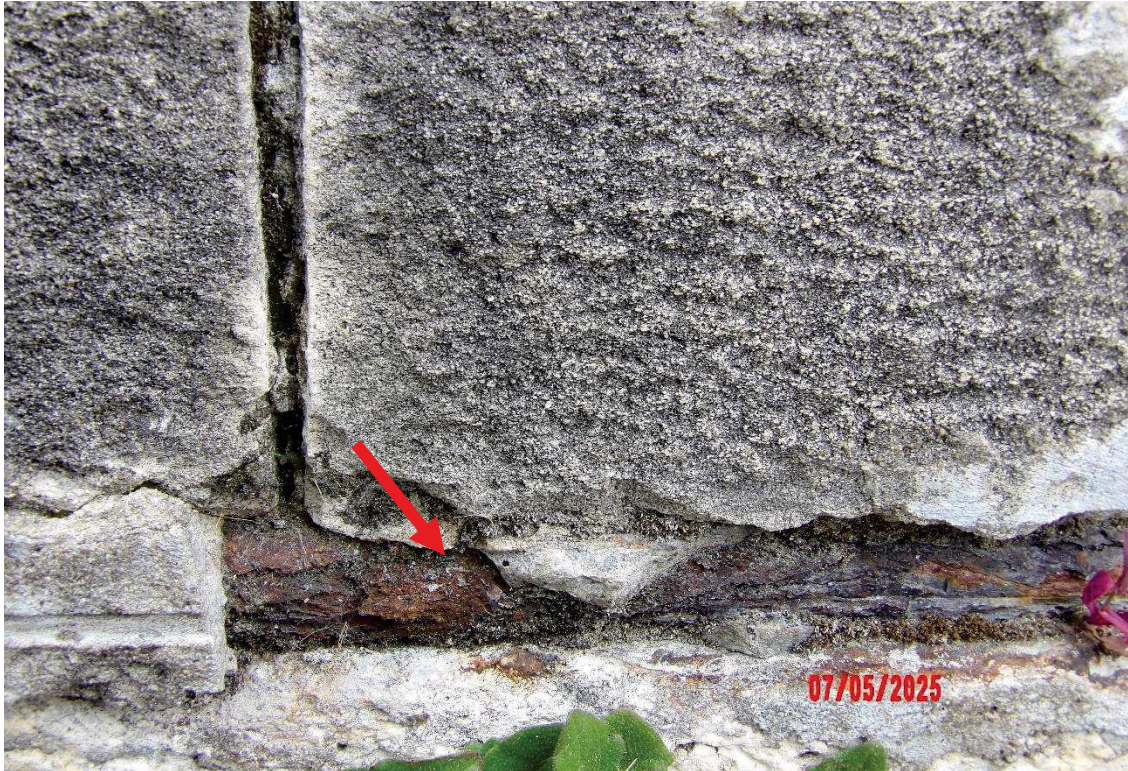
7. Toujours sur la façade Est, des barres de fer rouillées sont ancrées entre les joints de pierre. Ce phénomène engendre une corrosion expansive, provoquant l'éclatement des pierres. Toujours sur cette façade Est, des barres de fer rouillées sont ancrées entre les joints de pierre d'où une problématique est que l'ensemble fait éclater les pierres.
