RAPPORT D'EXPERTISE

Date : 7 mai 2025

LE MOGADOR
8 rue de la Tartane
17200 ROYAN

La SM PORTUAIRE ESTUAIRE ROYAN représentée par Monsieur Laurent TOUVRON, Maître de Port de Royan et Monsieur David PASSERAULT, responsable plaisance ont mandaté Monsieur Charles CLOCHARD pour réaliser expertise technique des bâtiments, portant sur la structure, les murs d'élévation, les charpentes, les couvertures ainsi que les enduits.

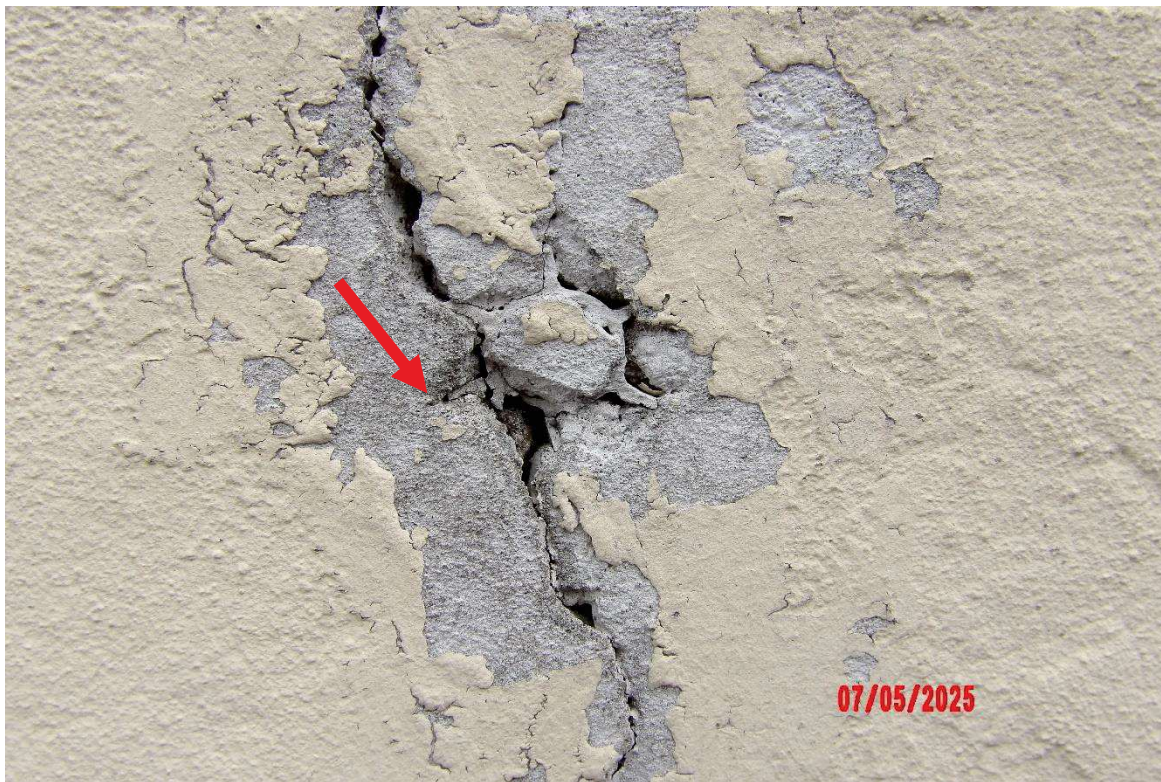
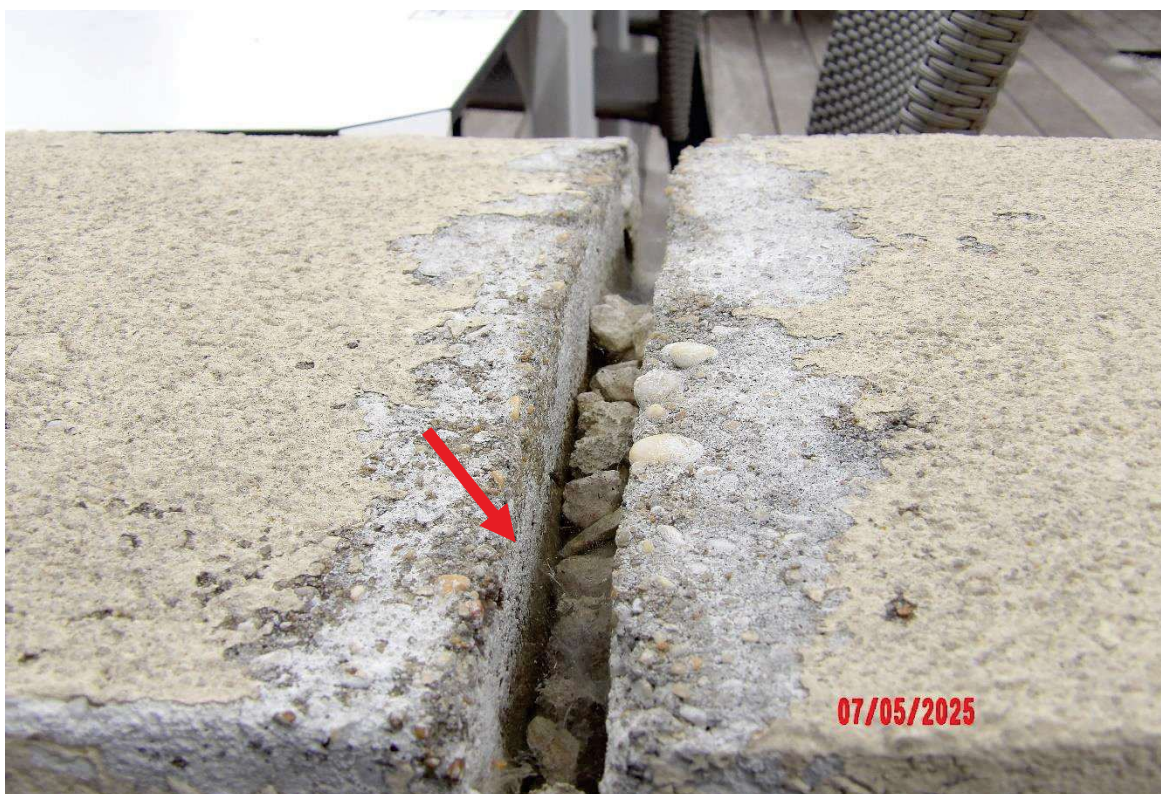
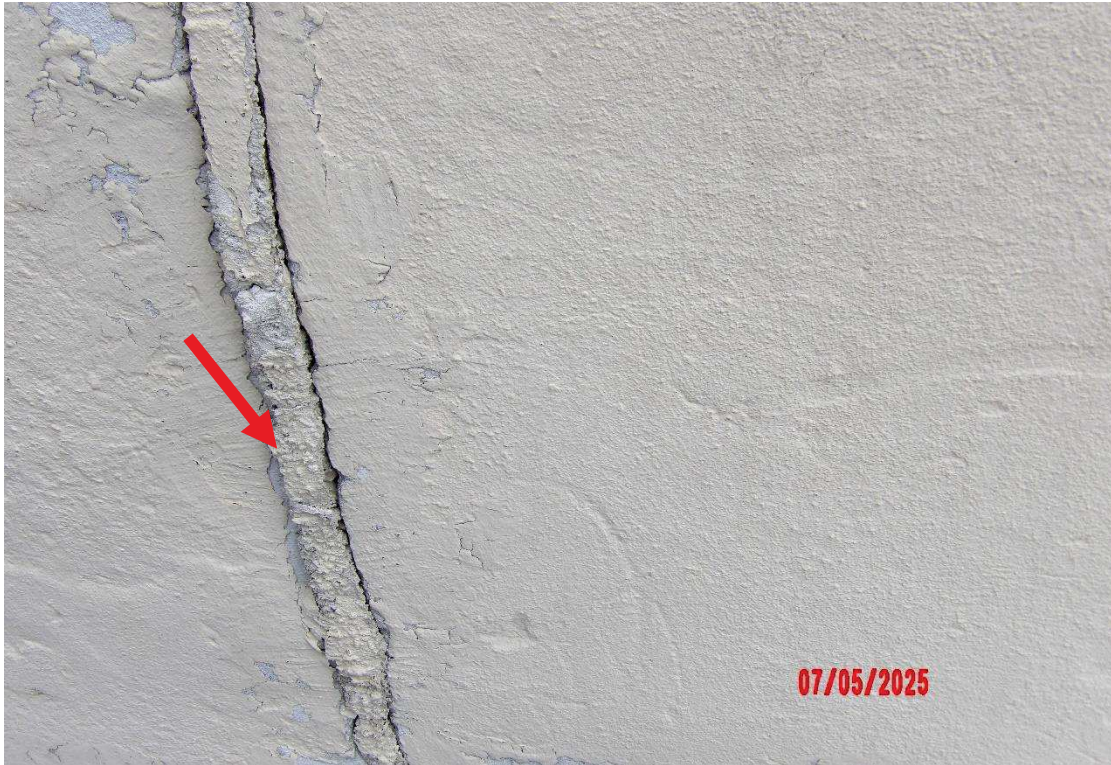
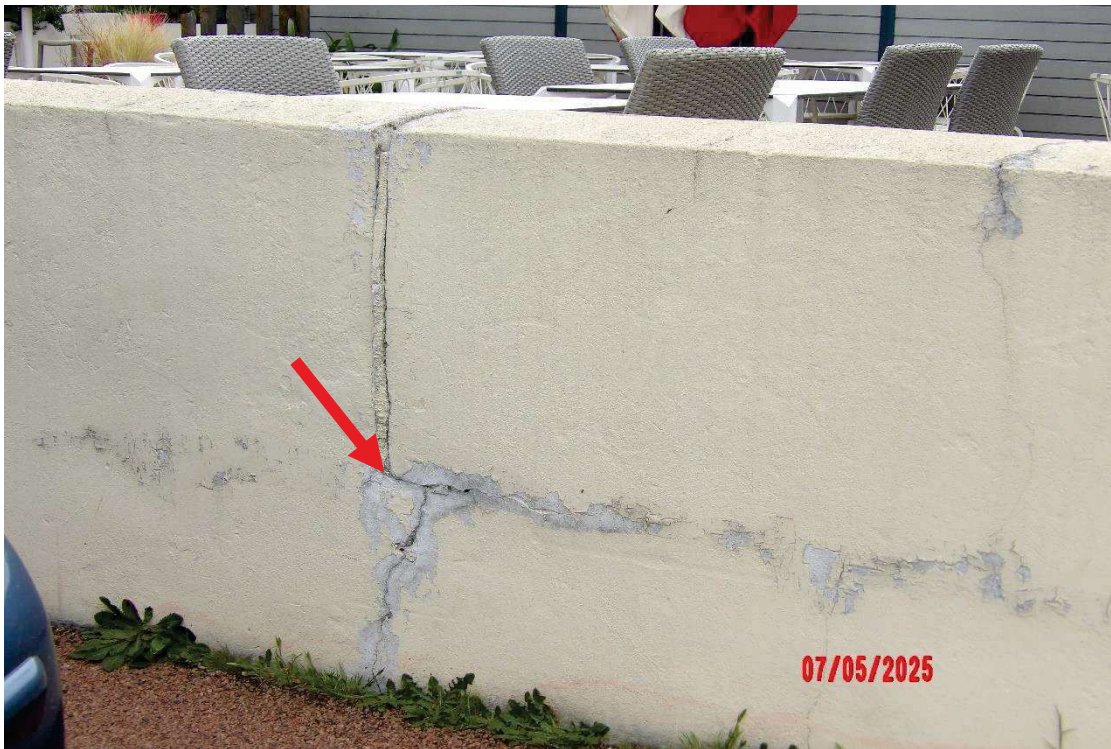
8. Côté terrasse, des joints sont absents au sommet du muret, ce qui permet à l'eau de s'infiltrer dans le mur et engendre l'apparition de fissures.

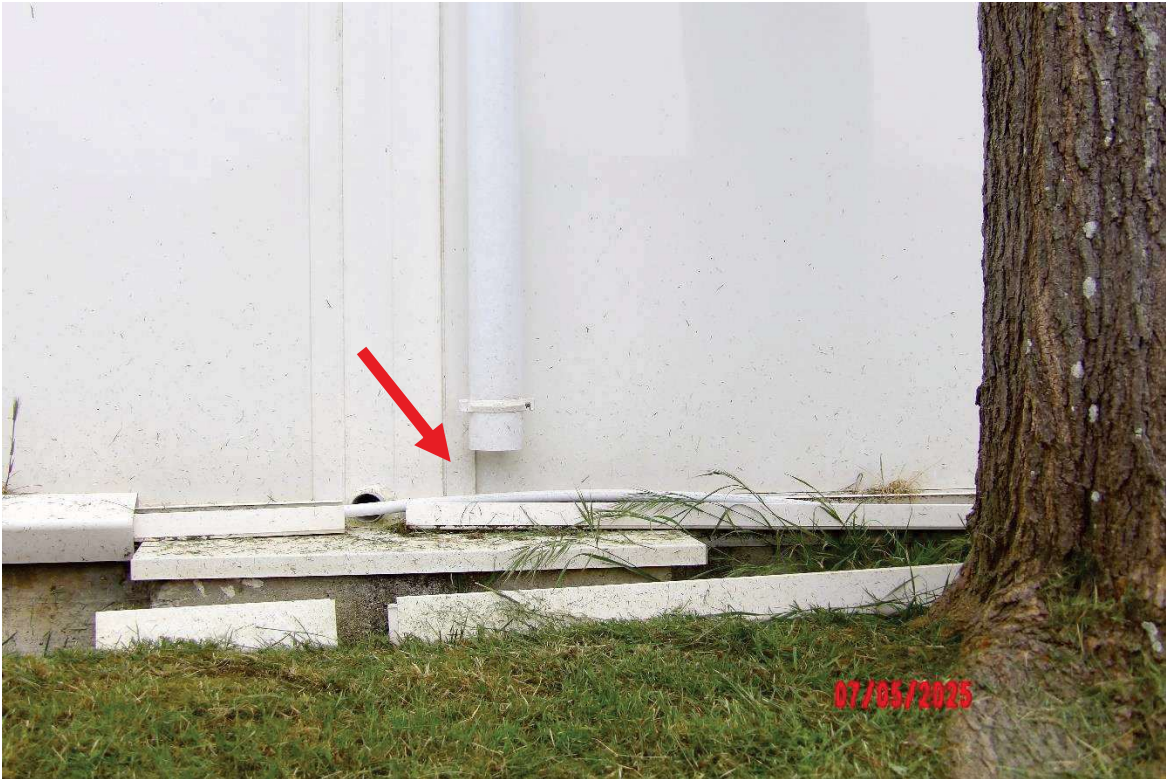
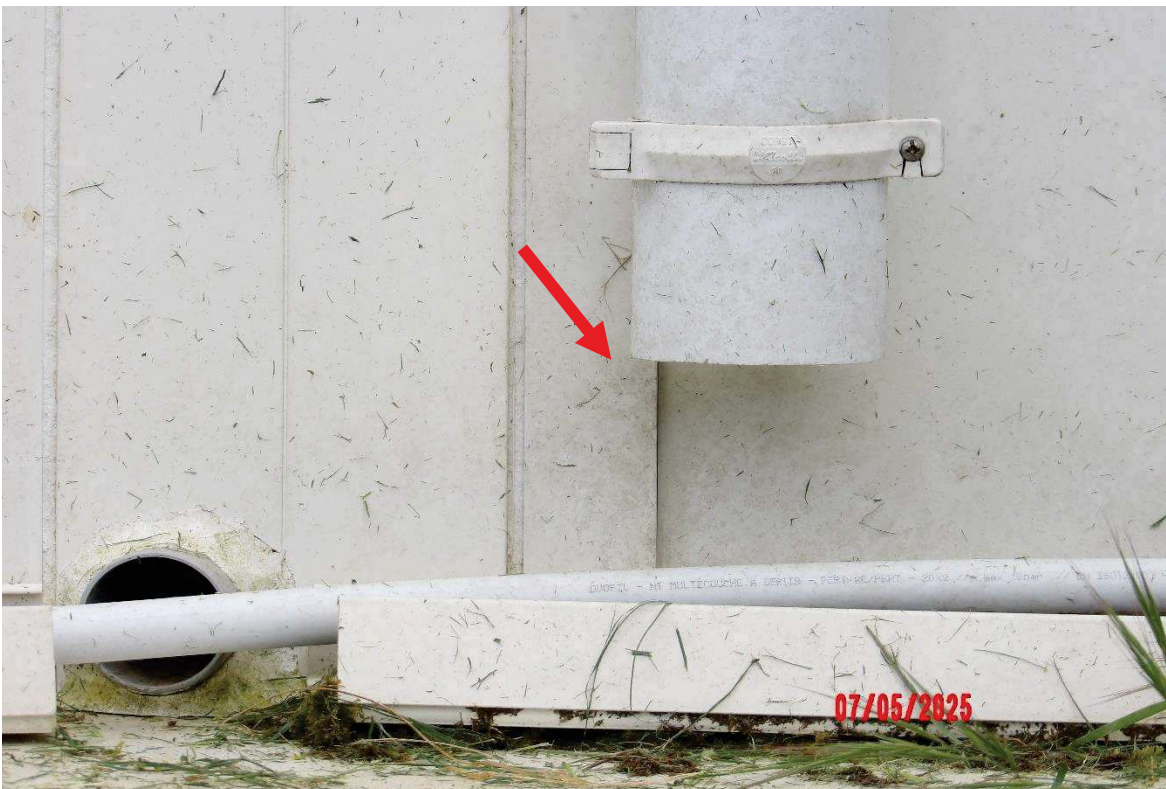
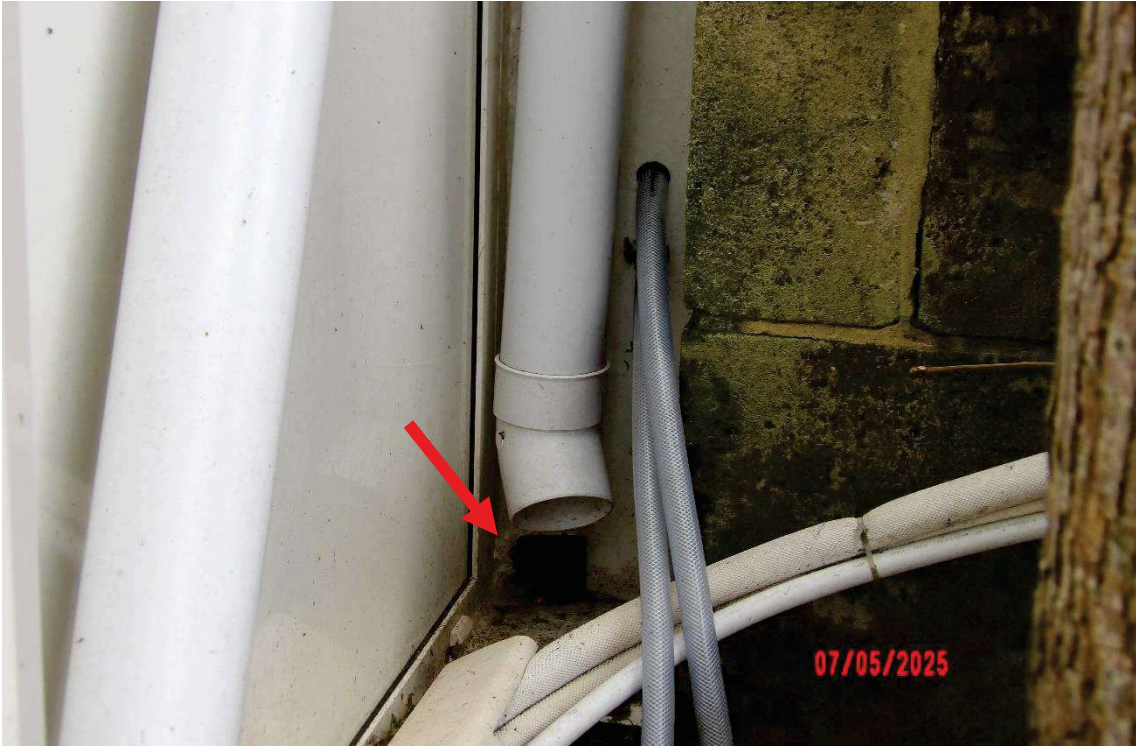
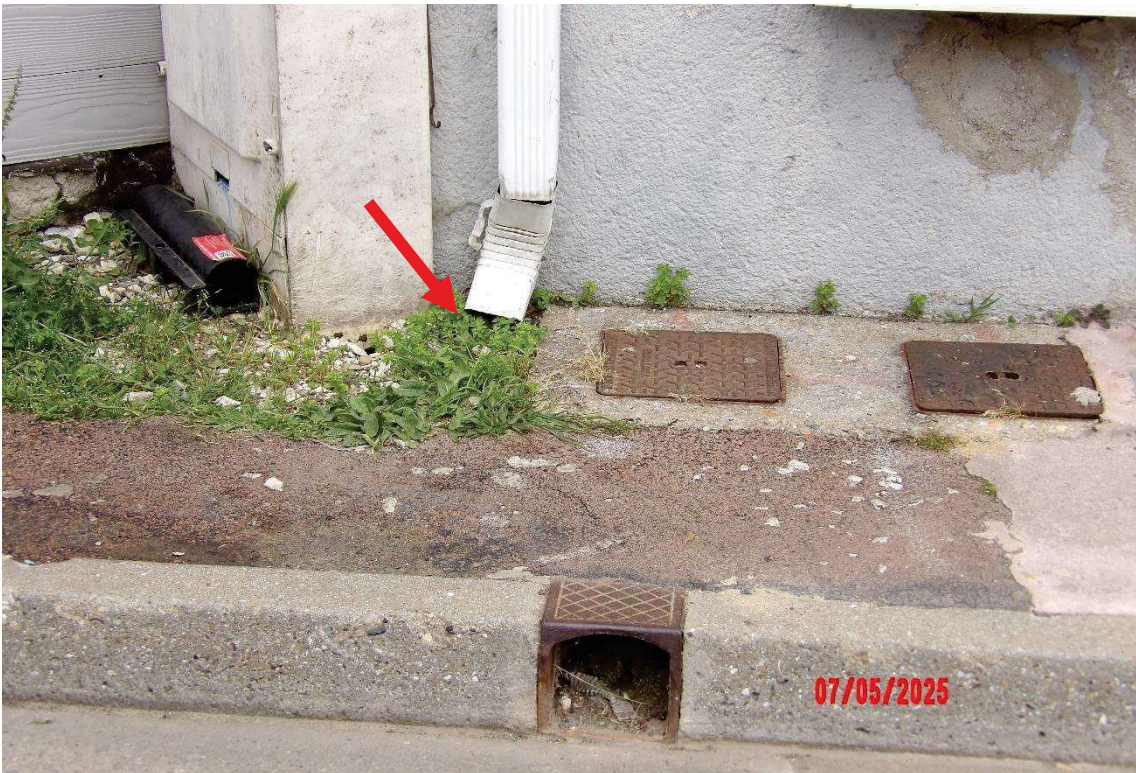
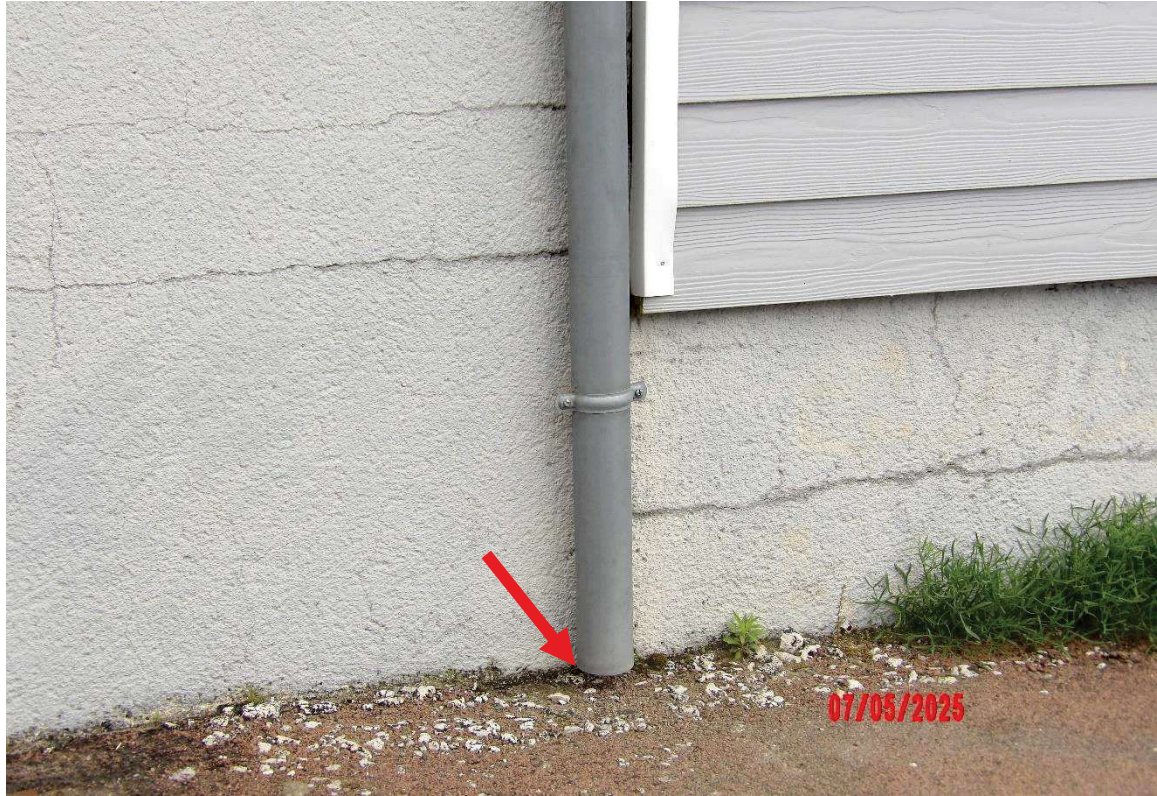
e. Façade Ouest

9. Sur la façade Ouest, le tuyau de descente des eaux de pluie n'est pas branché à un regard d'eau pluviale.

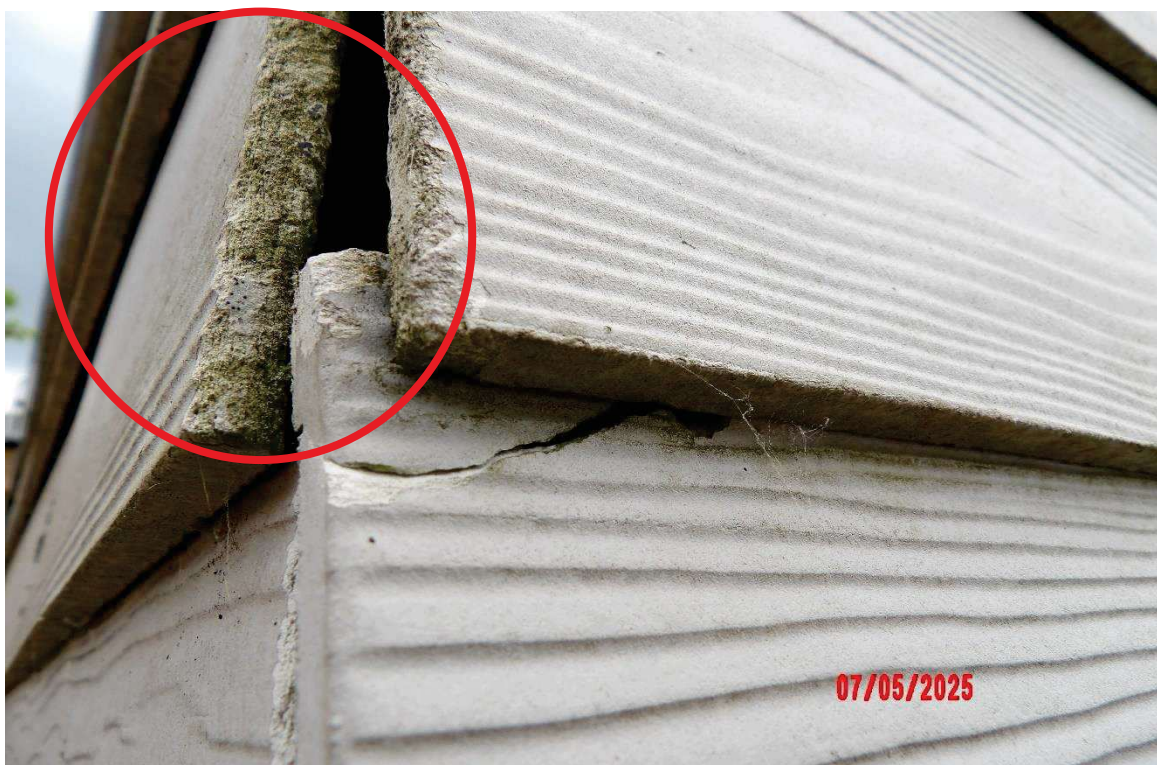
10. L'angle du bardage en James Hardie n'est pas correctement jointé, ce qui peut favoriser des infiltrations d'eau à l'intérieur du restaurant.

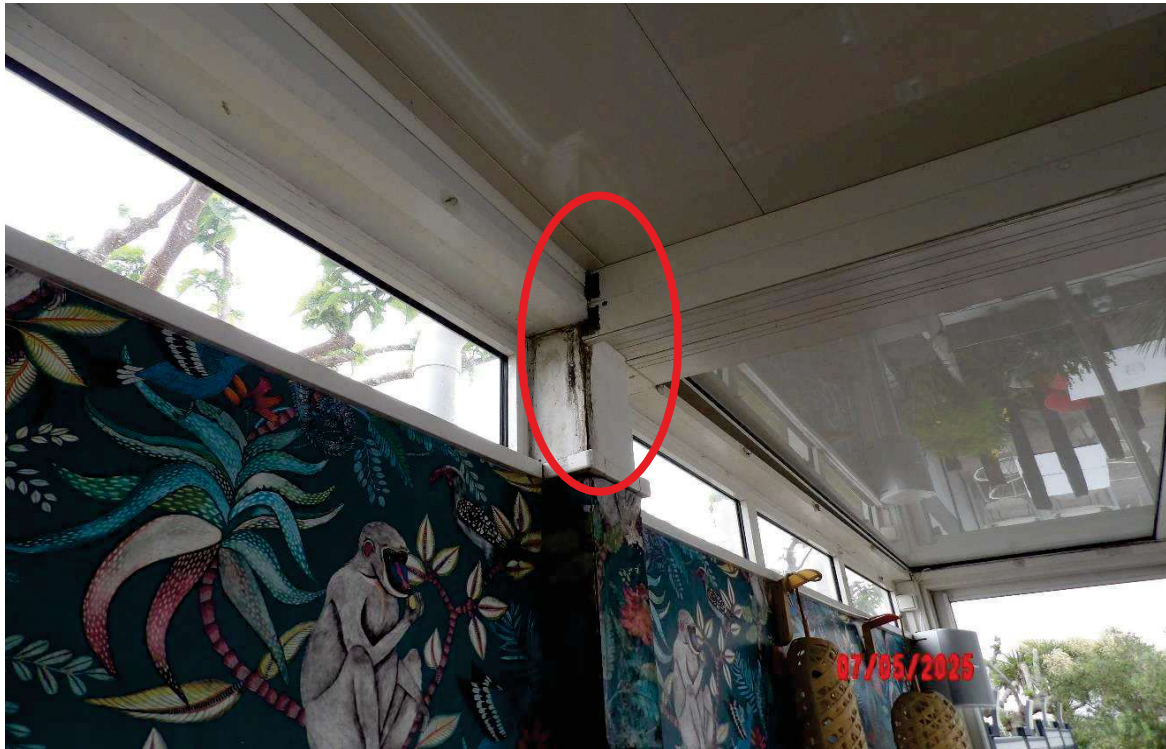
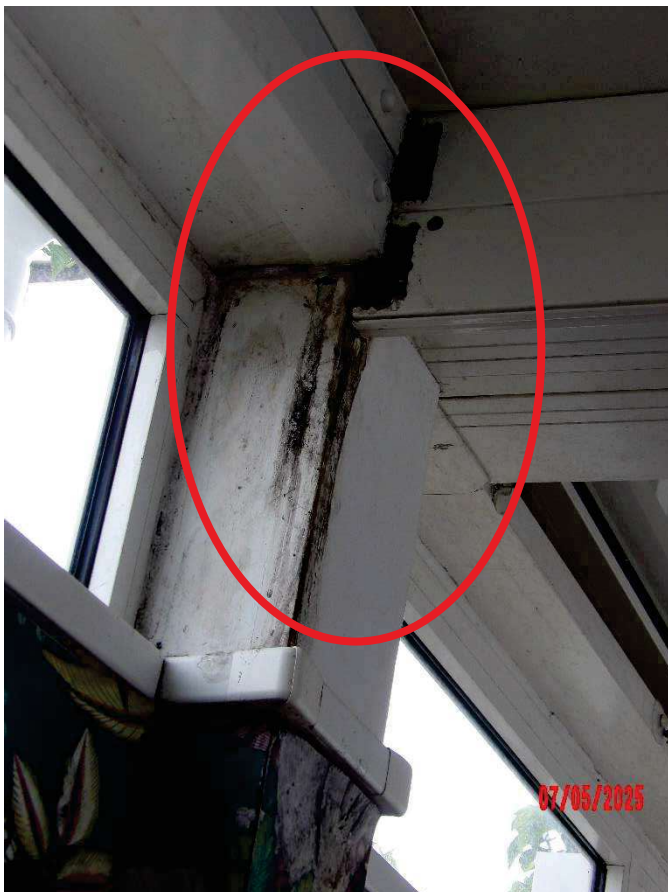
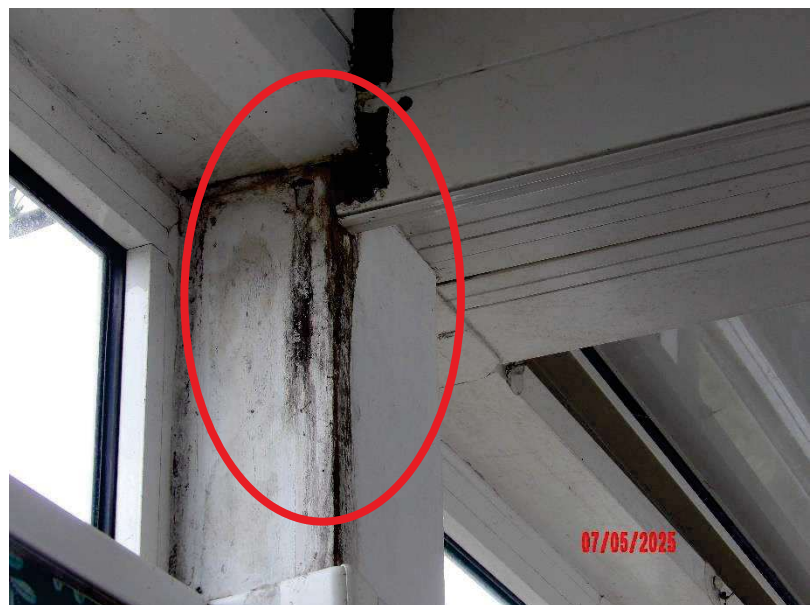
11. Une infiltration d'eau est visible dans la zone du restaurant. Une intervention rapide est nécessaire afin d'éviter toute dégradation supplémentaire.

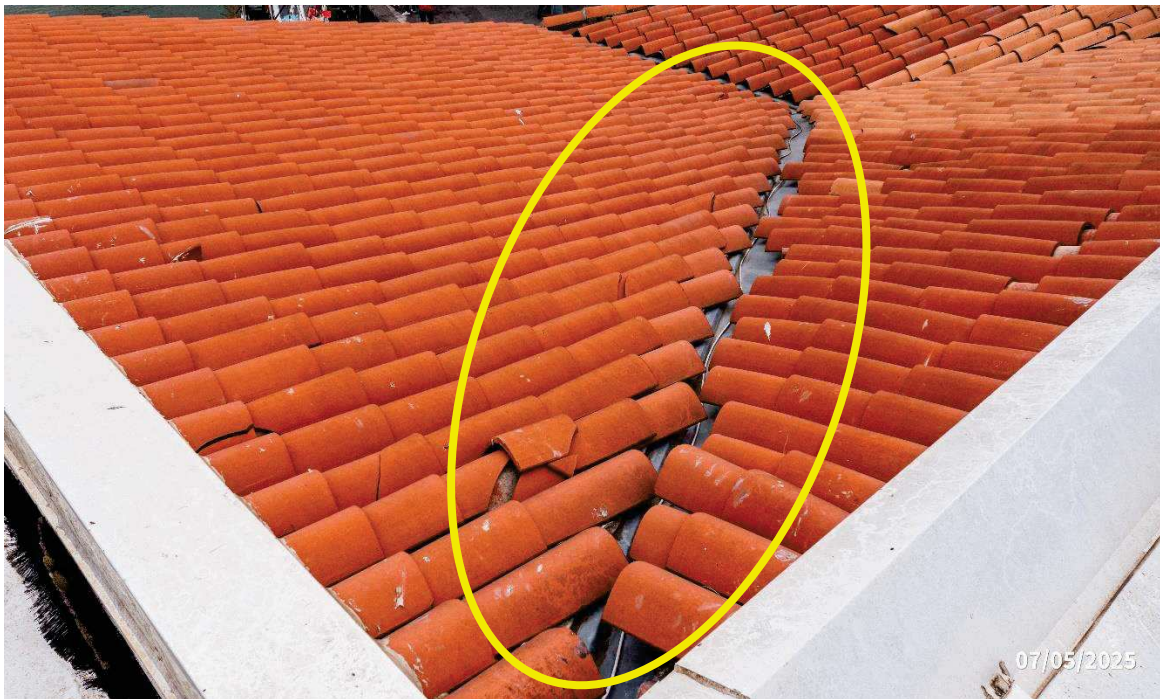
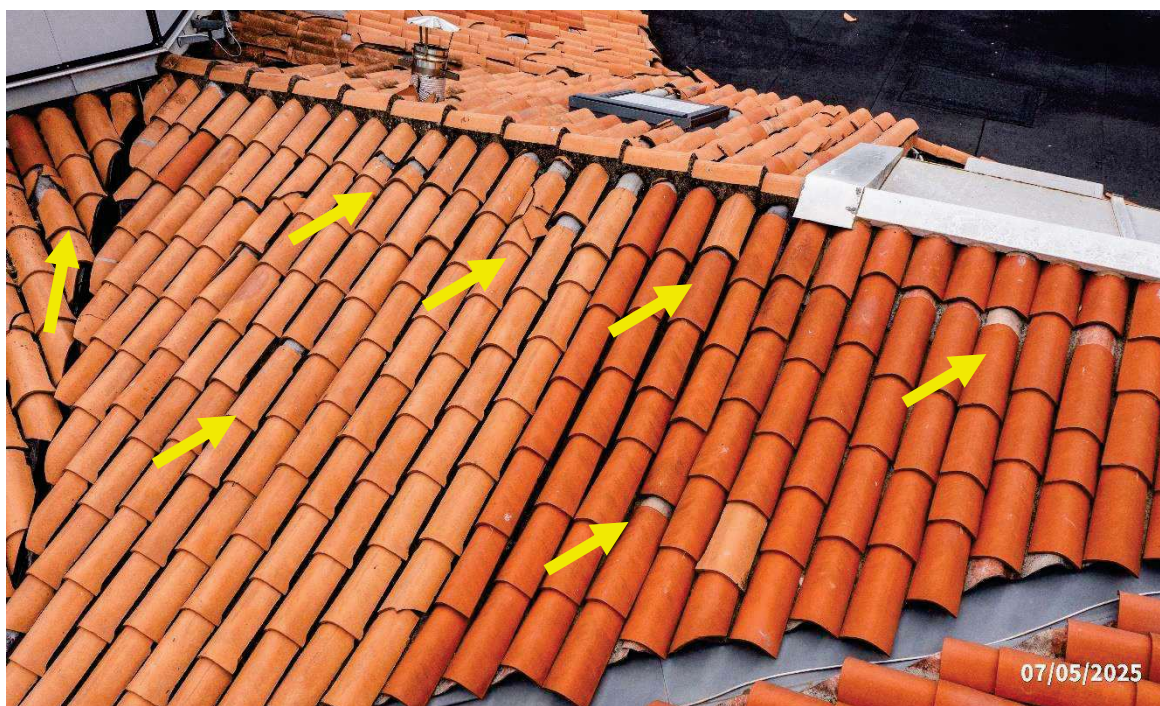
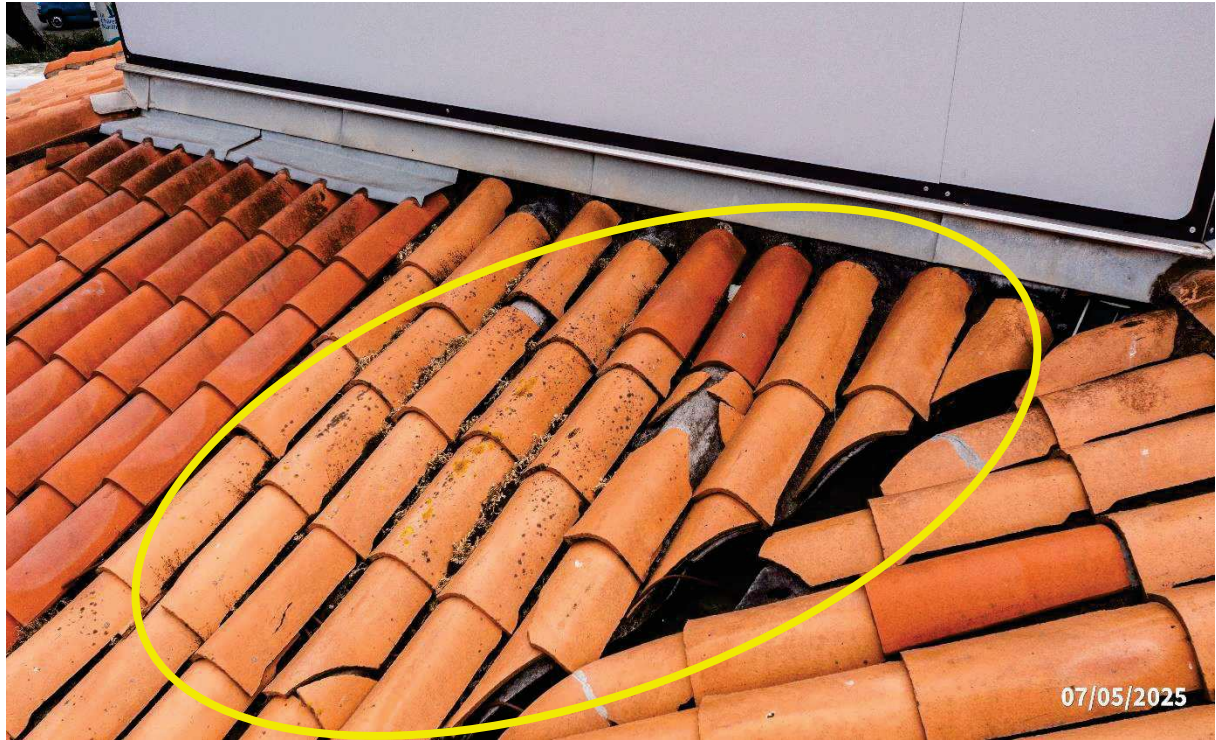
g. Côté Est

12. La couverture est constituée de plaques d'éternit amianté, surmontées de tuiles en tiges de bottes collées. Comme l'illustrent les trois photographies, plusieurs tuiles sont cassées ou déplacées, et des relevés de zinc sont manquants en haut de pente. L'ensemble de la couverture nécessite une intervention rapide afin de prévenir tout risque d'infiltration dans le restaurant.

- L'ensemble de la couverture est posé sur des plaques d'éternit amiantées.
- Des tiges de botte sont collées sur ces plaques d'éternit amiantées.
- Beaucoup de ces tuiles sont décollées, cassées ou déplacées, cependant, au jour de l'expertise, aucune infiltration n'a été constatée.

- Néanmoins, en cas de vents dominant Sud/Sud-Ouest, ces tuiles peuvent s'envoler et tomber sur la voie publique pouvant mettre en danger la sécurité des personnes et des biens.

- Il conviendrait de revoir ces couvertures dans les règles de l'art et des normes NF DTU 40.22 (travaux de couverture en tuiles).
- Les plaques d'éternit actuellement en place, posées avant les années 1990, contiennent de l'amiante. En cas de réfection complète de la couverture, il est recommandé de procéder à la dépose de l'ensemble des plaques existantes. Celles-ci devront être évacuées et reconditionnées dans des centres agréés, conformément à la réglementation en vigueur pour le traitement des matériaux amiantés. Il conviendra ensuite de reposer des plaques d'éternit de nouvelle génération, sans amiante, disponibles depuis les années 2000. Les travaux devront être réalisés en respectant les prescriptions de la norme NF DTU 40.37 relative aux plaques en fibres-ciment (anciennement DTU 20.12).

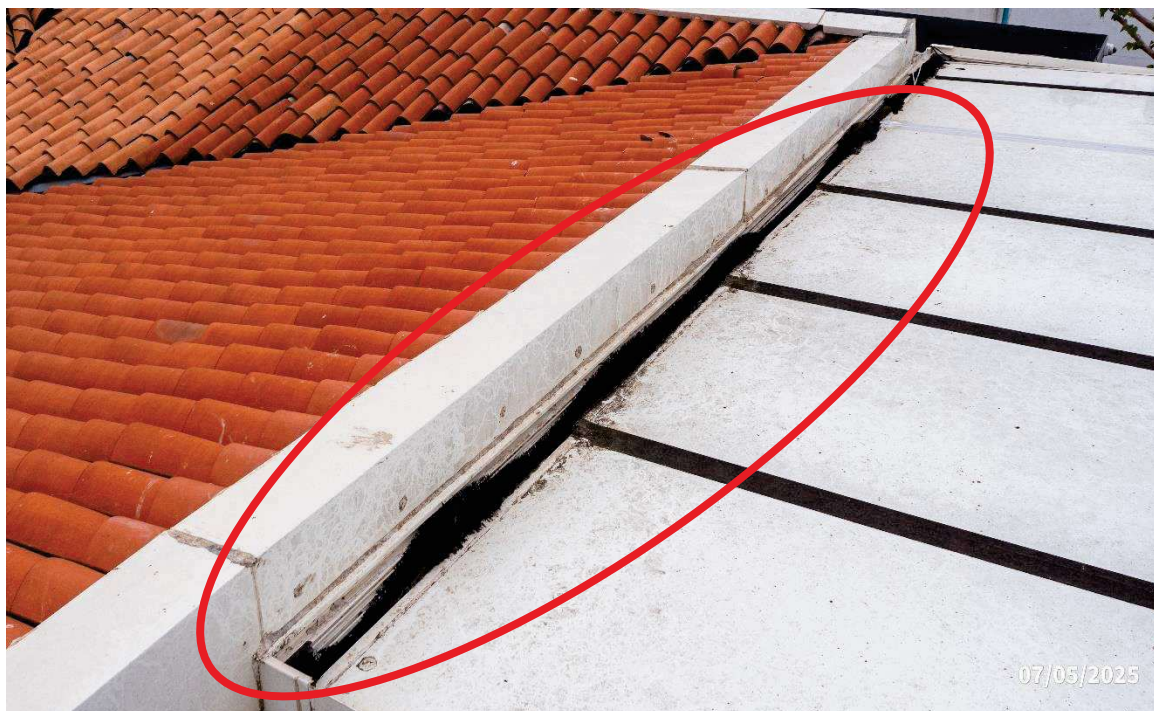
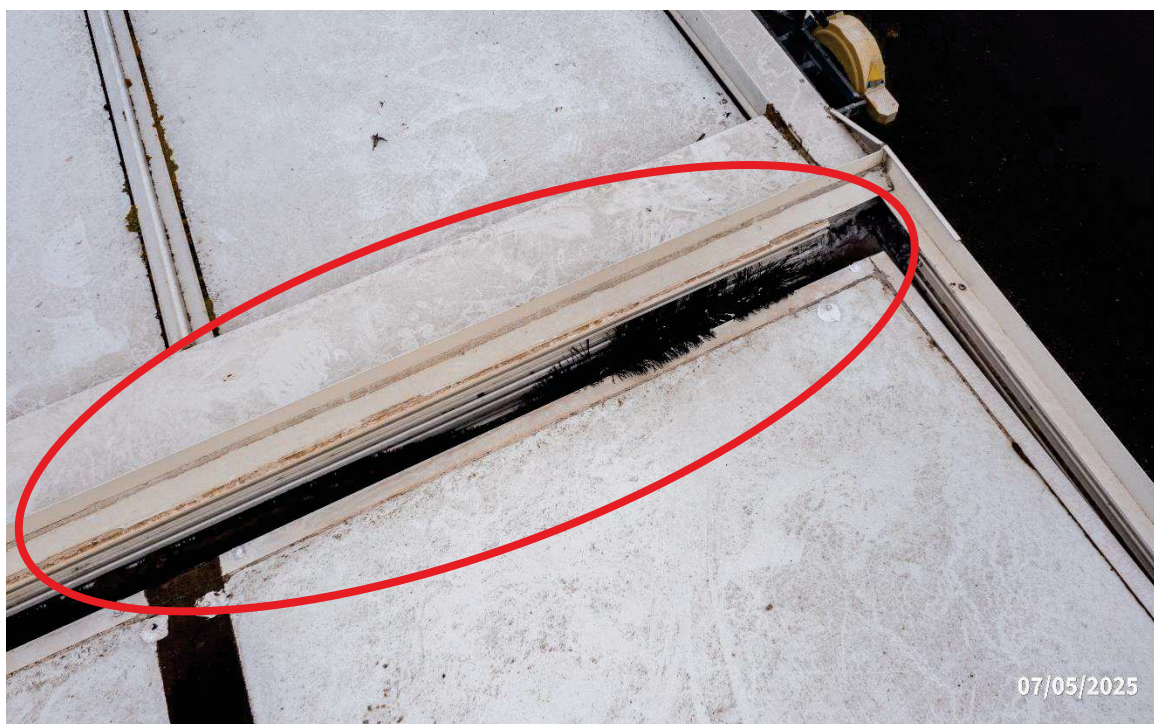
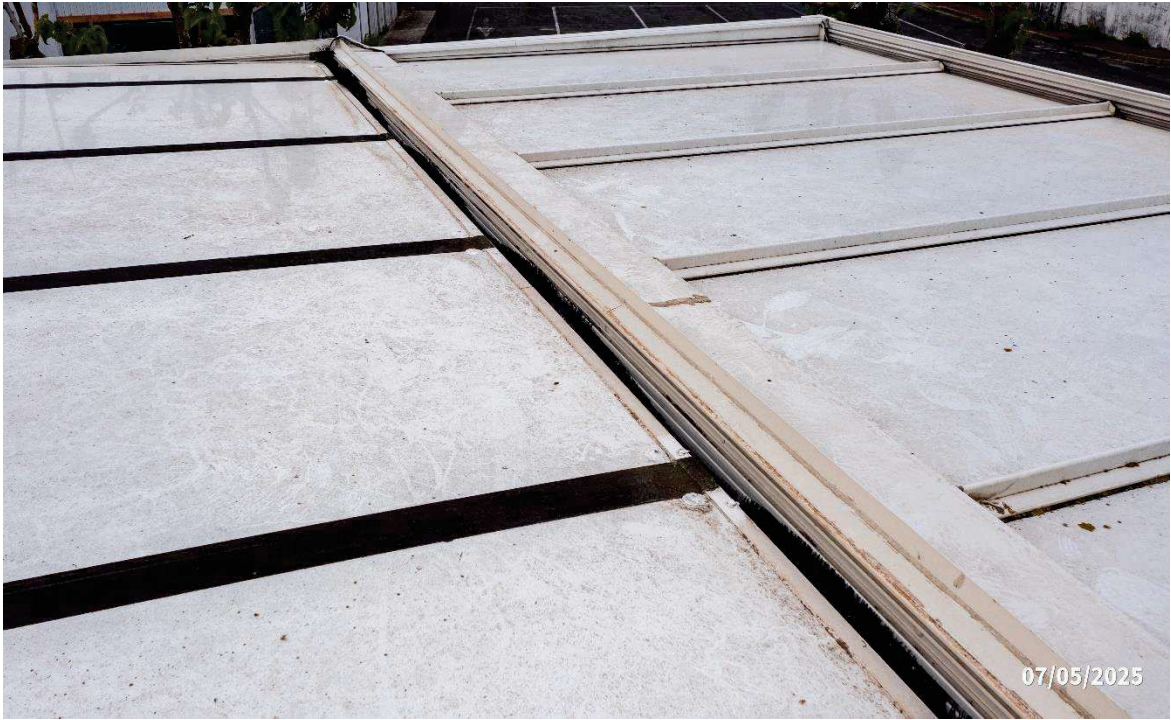
h. Côté Nord

13. Sur la terrasse couverte, les joints ne sont pas correctement mis en œuvre. C'est à revoir.

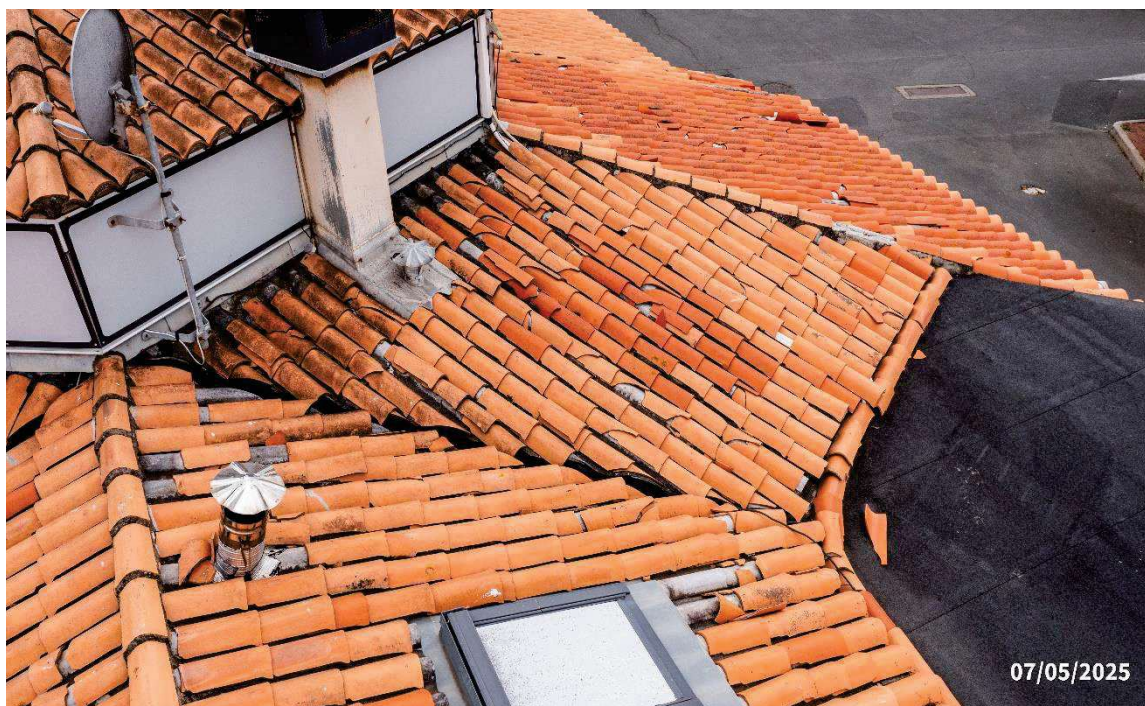
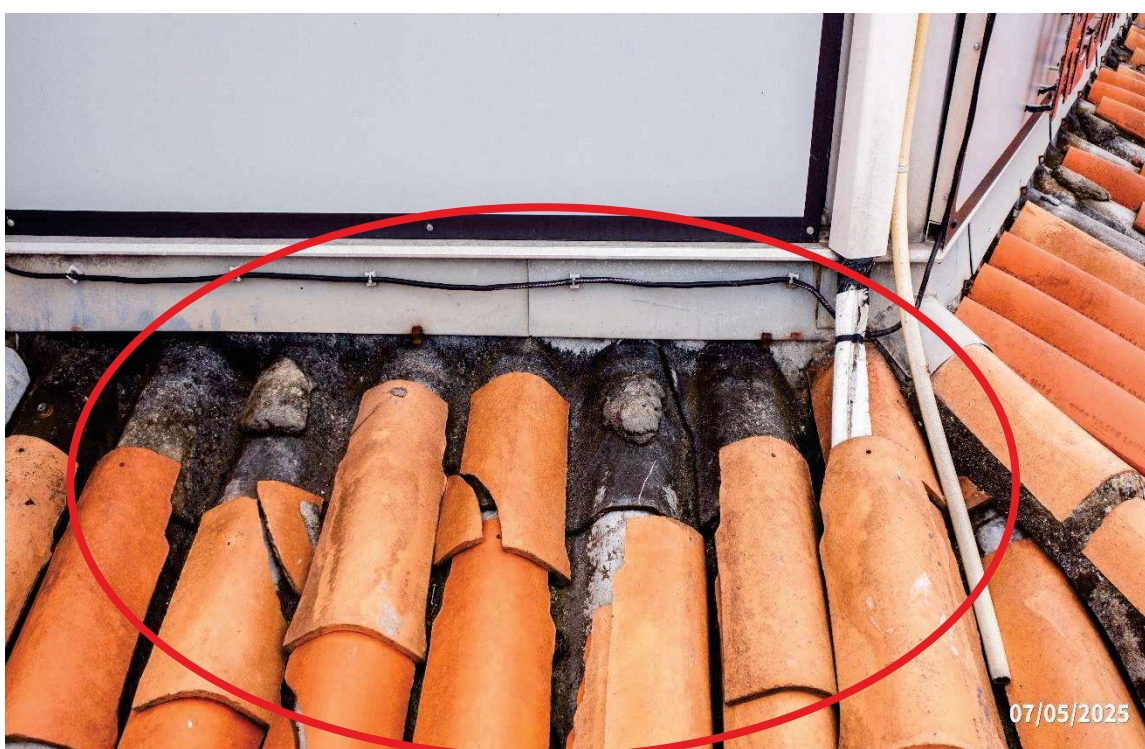
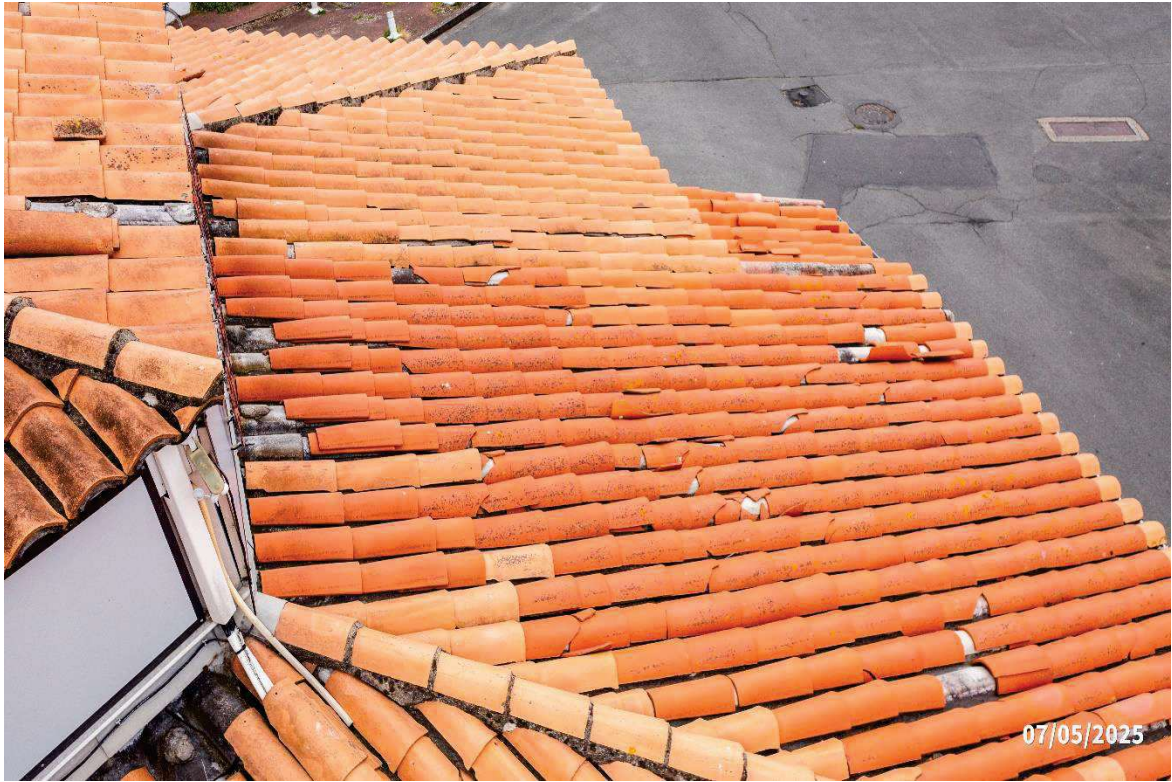
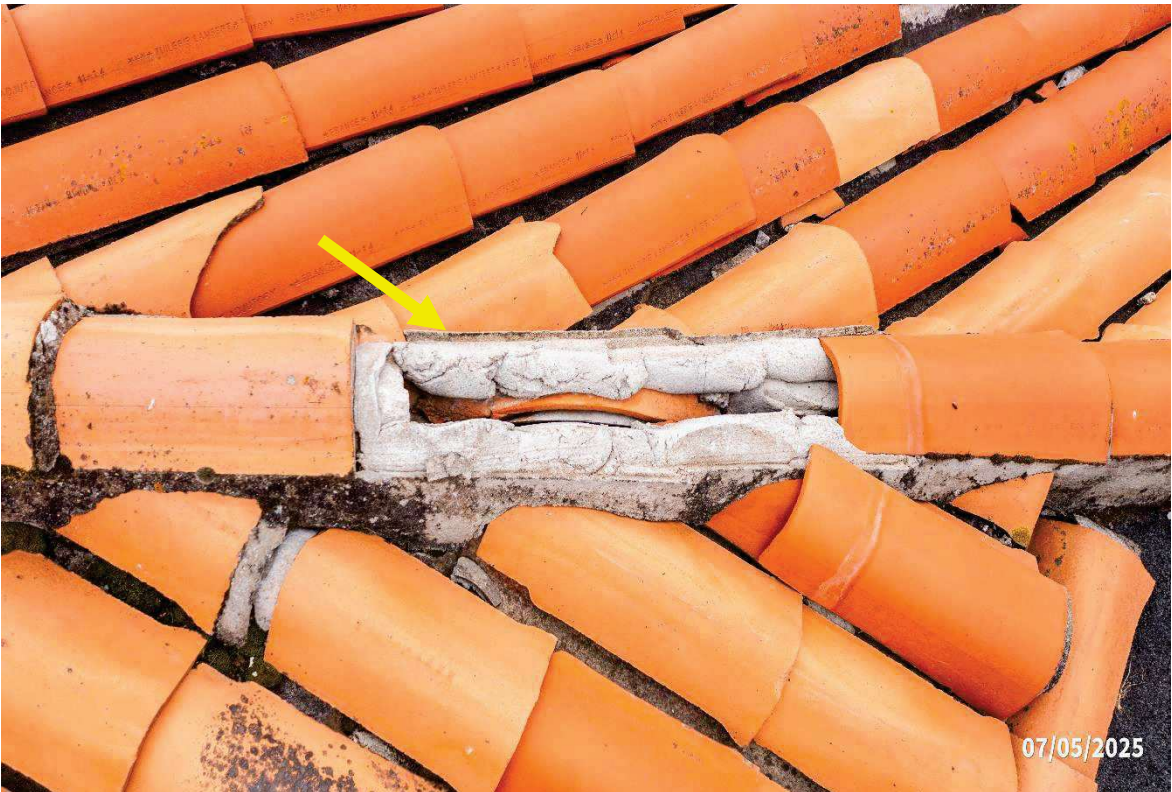
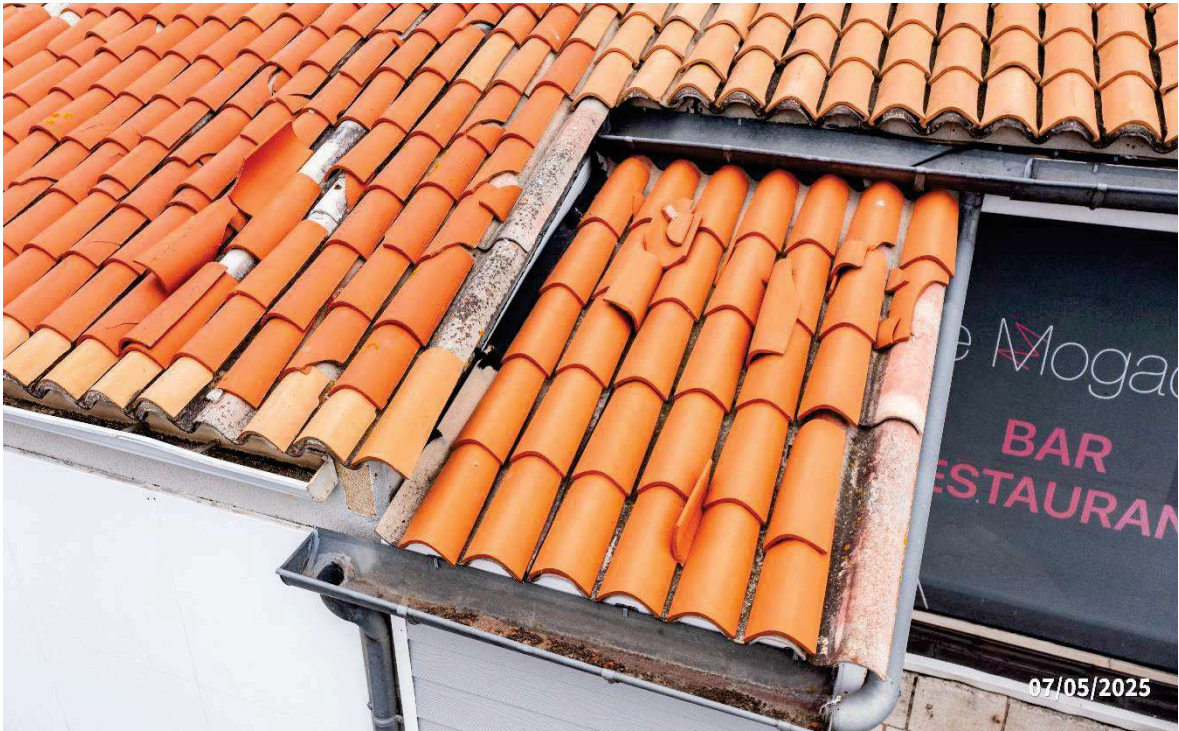
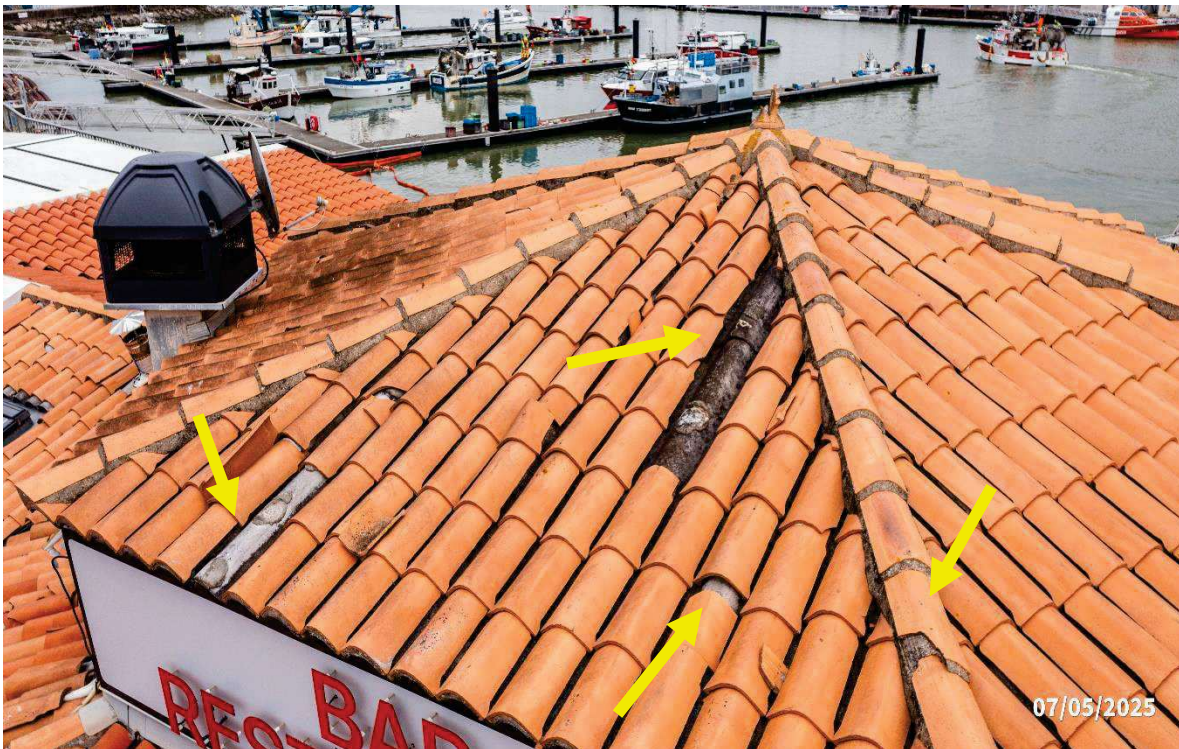
i. Côté Ouest

14. Sur l'ensemble de la couverture, de nombreuses anomalies sont constatées : tuiles cassées ou glissées, arêtiers manquants, et une plaque d'éternit fissurée dans le courant. Ces désordres compromettent l'étanchéité de la toiture et rendent les infiltrations d'eau dans le restaurant inévitables. Une intervention urgente, conforme aux règles de l'art, est indispensable.
