RAPPORT D'EXPERTISE

Date : 7 mai 2025

LE MOGADOR
8 rue de la Tartane
17200 ROYAN

La SM PORTUAIRE ESTUAIRE ROYAN représentée par Monsieur Laurent TOUVRON, Maître de Port de Royan et Monsieur David PASSERAULT, responsable plaisance ont mandaté Monsieur Charles CLOCHARD pour réaliser expertise technique des bâtiments, portant sur la structure, les murs d'élévation, les charpentes, les couvertures ainsi que les enduits.

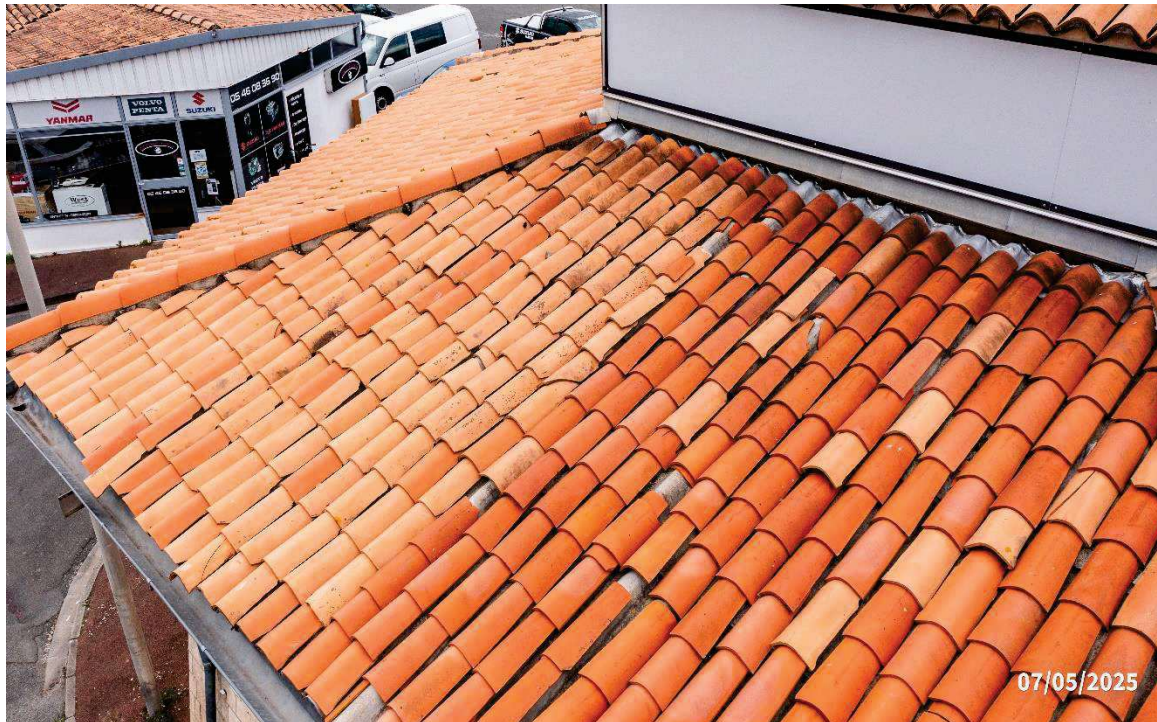
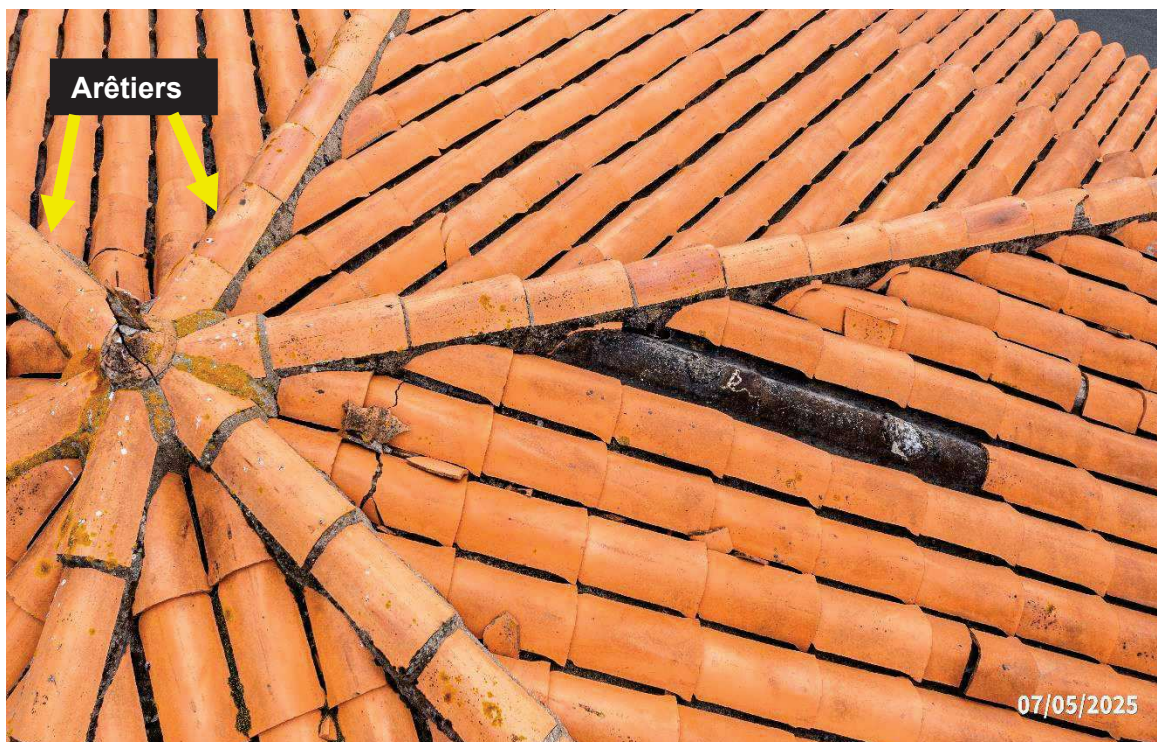
15. Les désordres observés sont similaires à ceux décrits dans la constatation n°14. En complément, la jonction des six arêtiers au niveau du poinçon présente des fissures, voire des ruptures par endroits.
