RAPPORT D'EXPERTISE

Date : 02 avril 2025

Anciennement BIG SHIP

Port de Royan

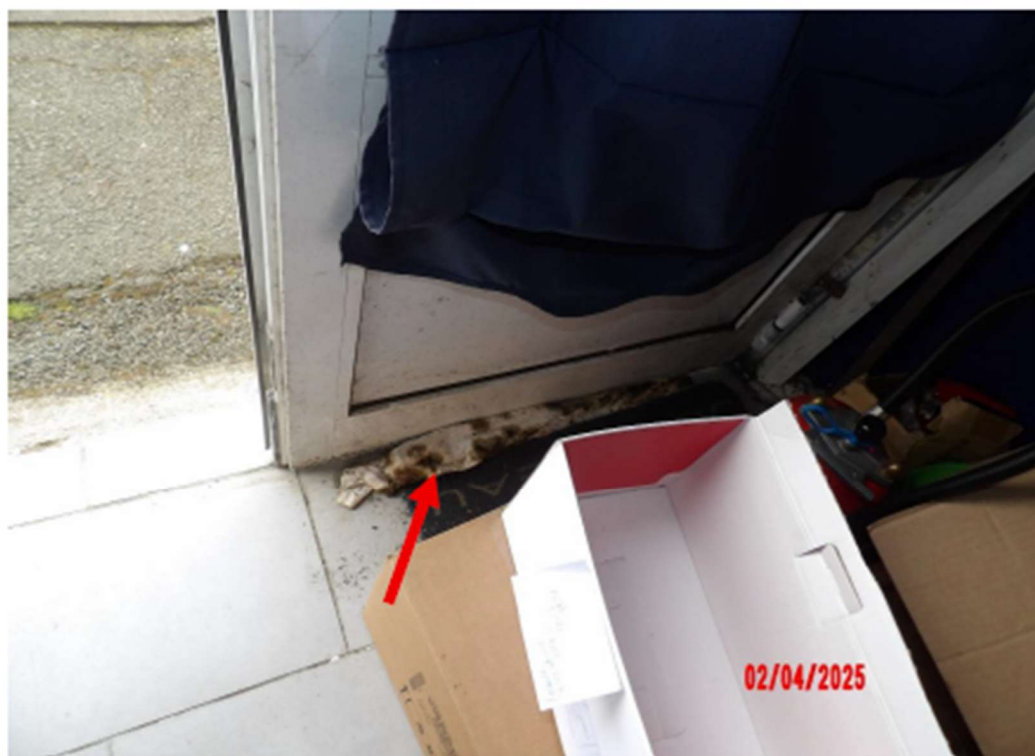
1. Dès l'entrée dans la partie accueil de ce bâtiment, on constate une infiltration d'eau sous la porte en aluminium située à gauche. L'ensemble n'est pas étanche. Des travaux seront nécessaires pour remplacer cette porte afin d'assurer une bonne étanchéité.

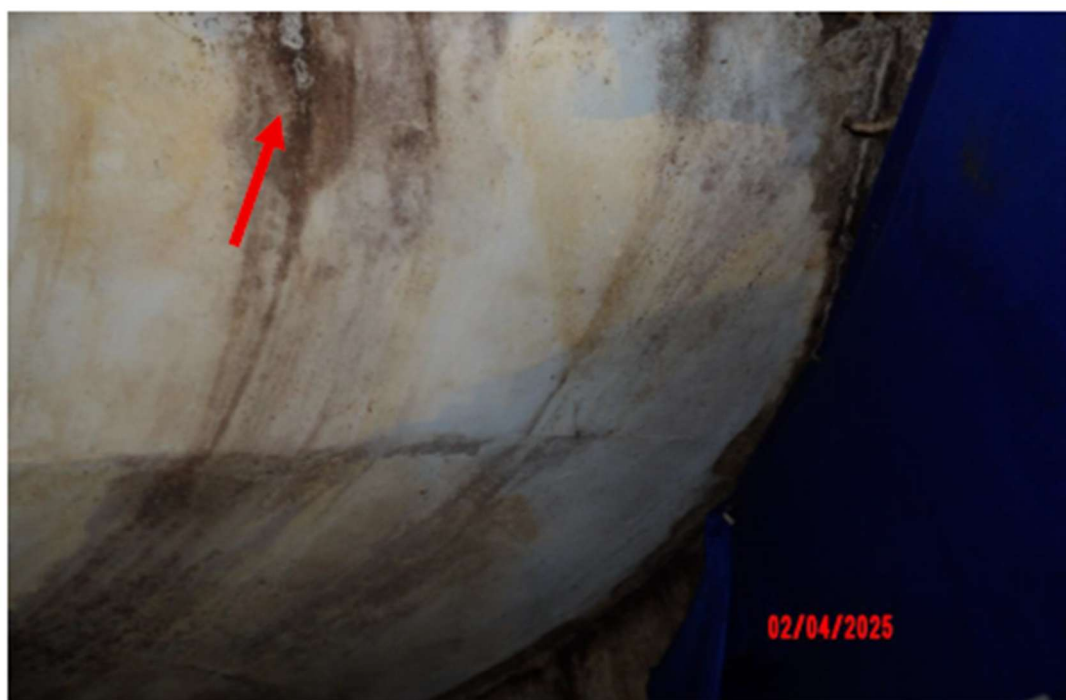
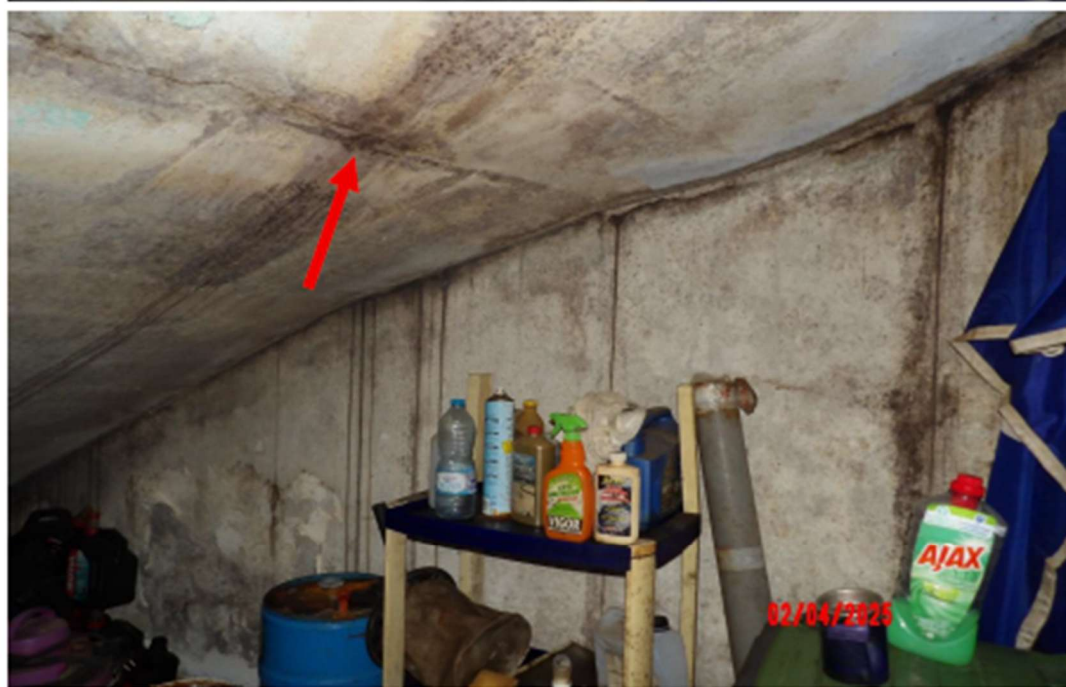
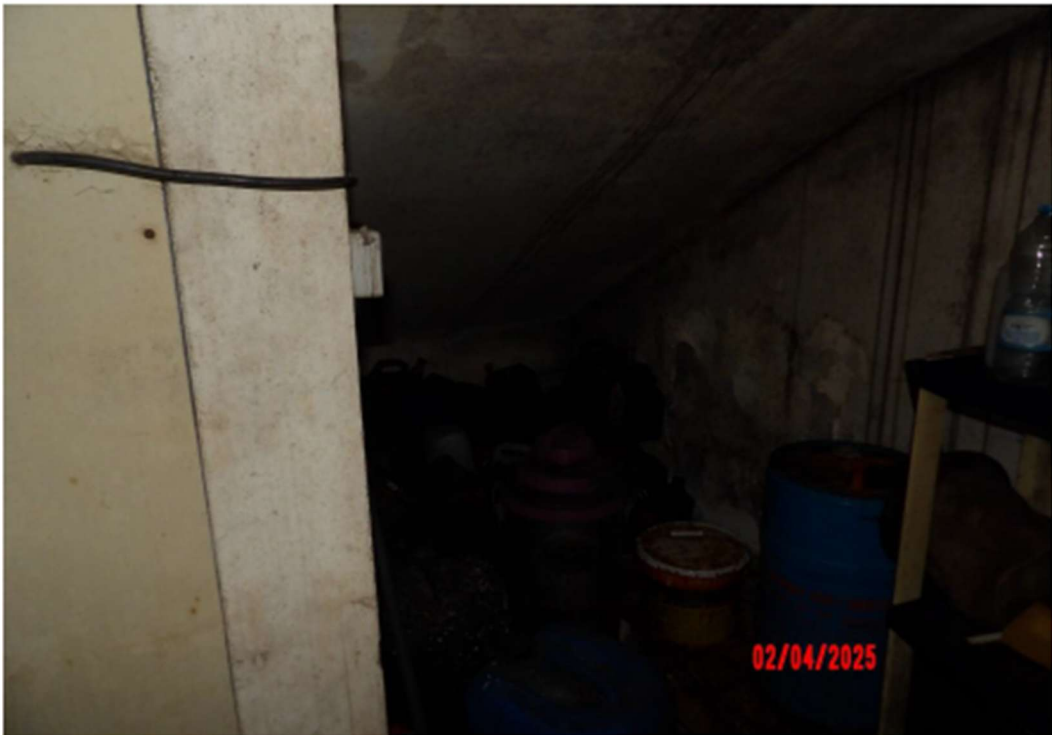
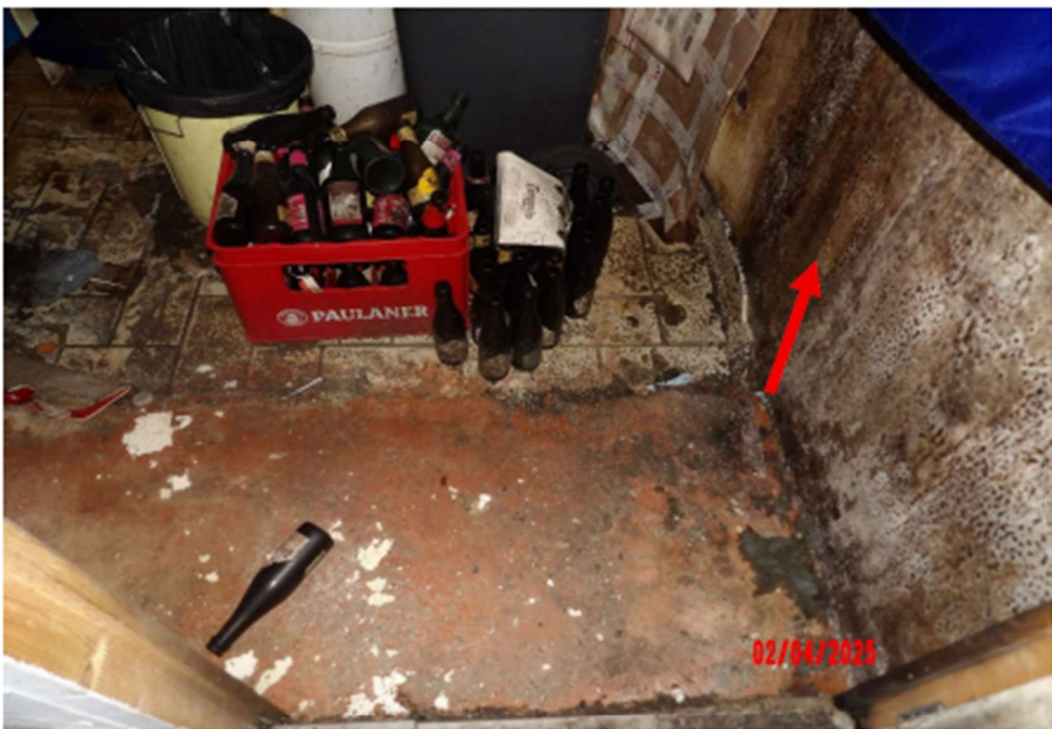
2. Dans la zone de stockage, le taux d'humidité est à un niveau de saturation. Le plafond en béton présente des éclatements, causés par un enrobage des aciers insuffisant. Des fissures sont également visibles sur l'ensemble du plafond. On observe par ailleurs des éclatements d'enduit à la base des murs, des remontées capillaires ainsi que l'absence de grilles de ventilation hautes et basses dans la pièce. Dans ces conditions, l'espace est impropre à sa destination, car l'humidité excessive entraîne la dégradation progressive de tous les éléments entreposés.

- Des ventilations hautes et basses devront être créées ainsi que des réparations des aciers par rapport à leur enrobement de béton.

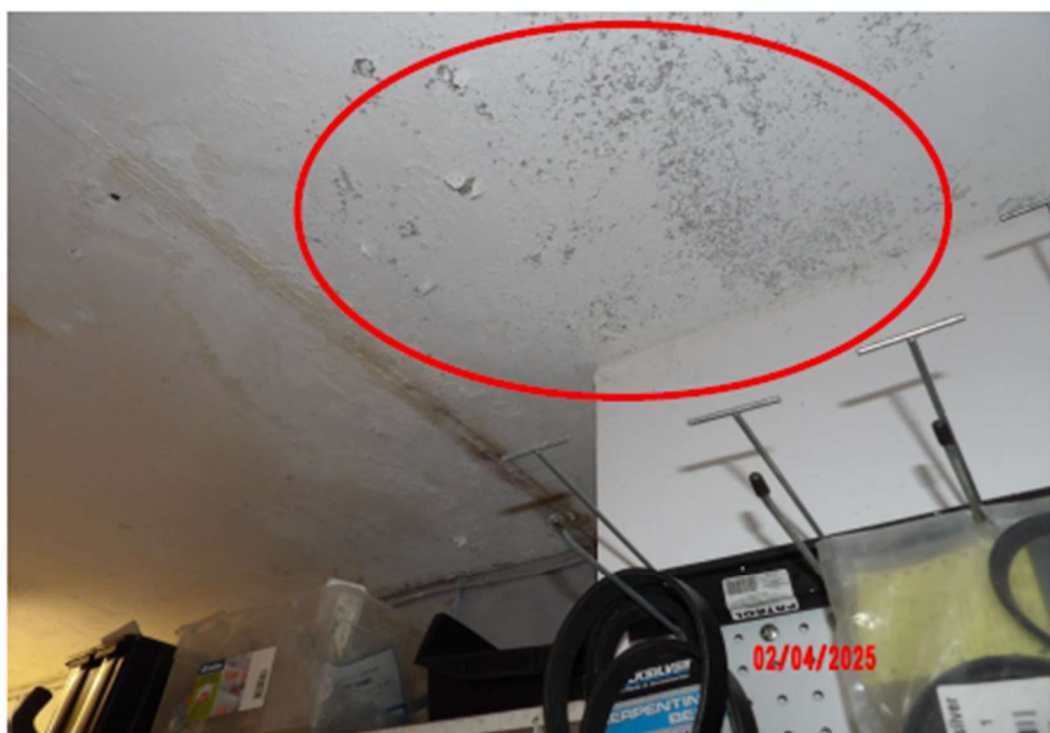
3. Une autre partie du plafond du garage présente un écaillage important de la peinture. Ces dégradations sont, là encore, directement liées à un manque de ventilation ou à l'absence d'apport d'air neuf dans l'espace.

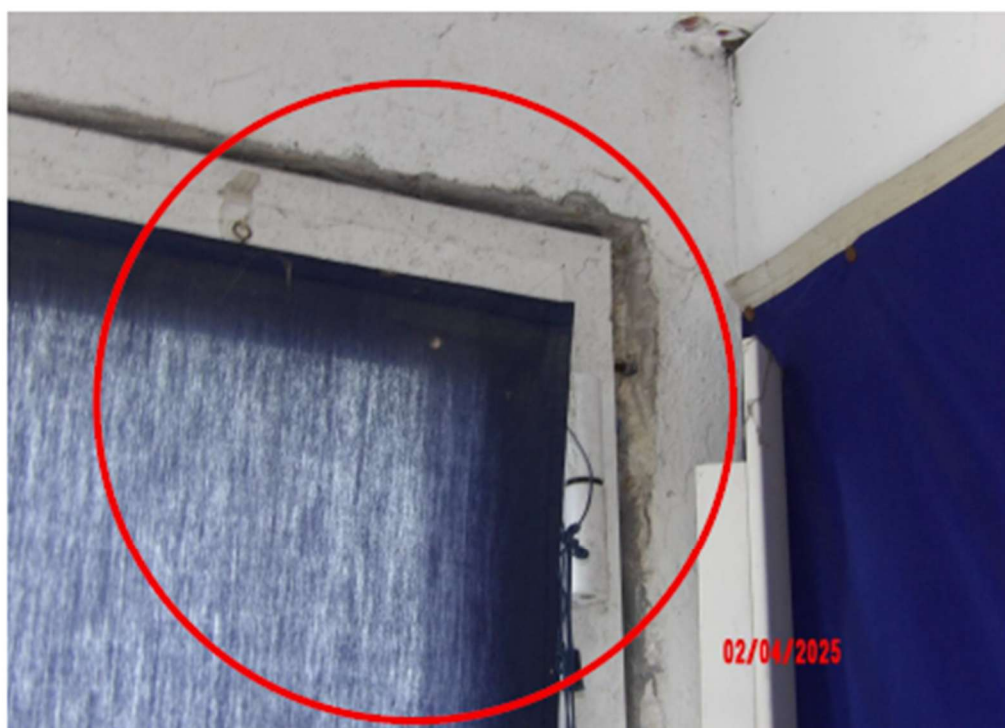
4. On constate également des problèmes au niveau des pourtours des fenêtres, où les calfeutrements sont inexistant. Cette absence d'étanchéité peut entraîner des infiltrations d'eau, aggravant les désordres liés à l'humidité.

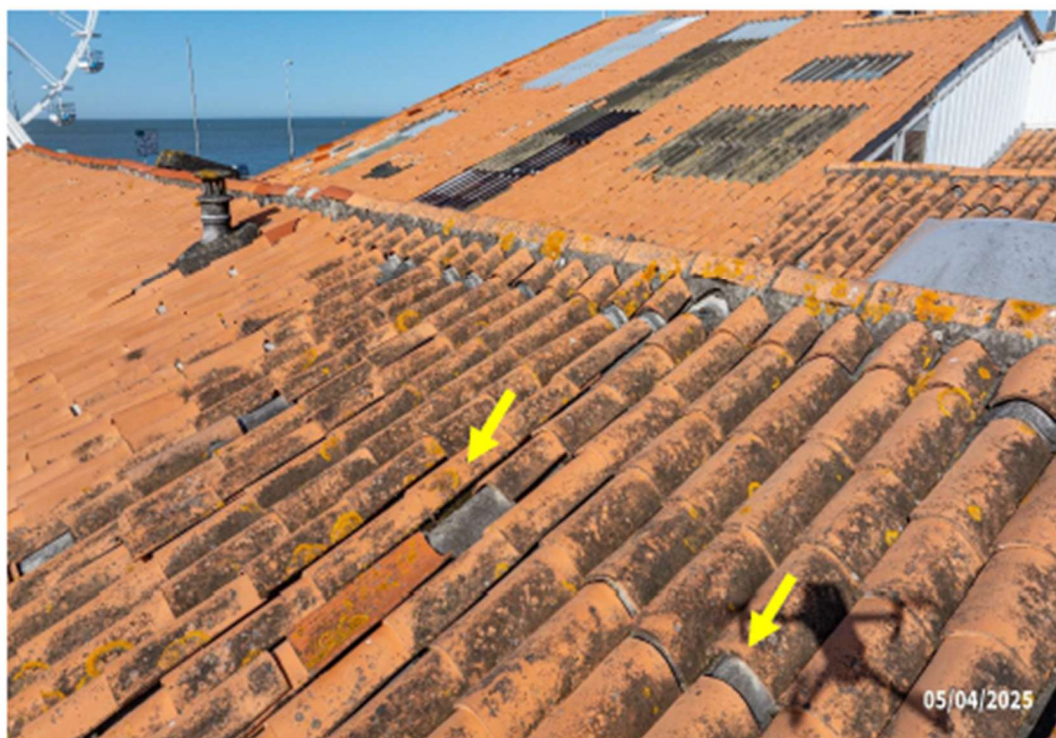
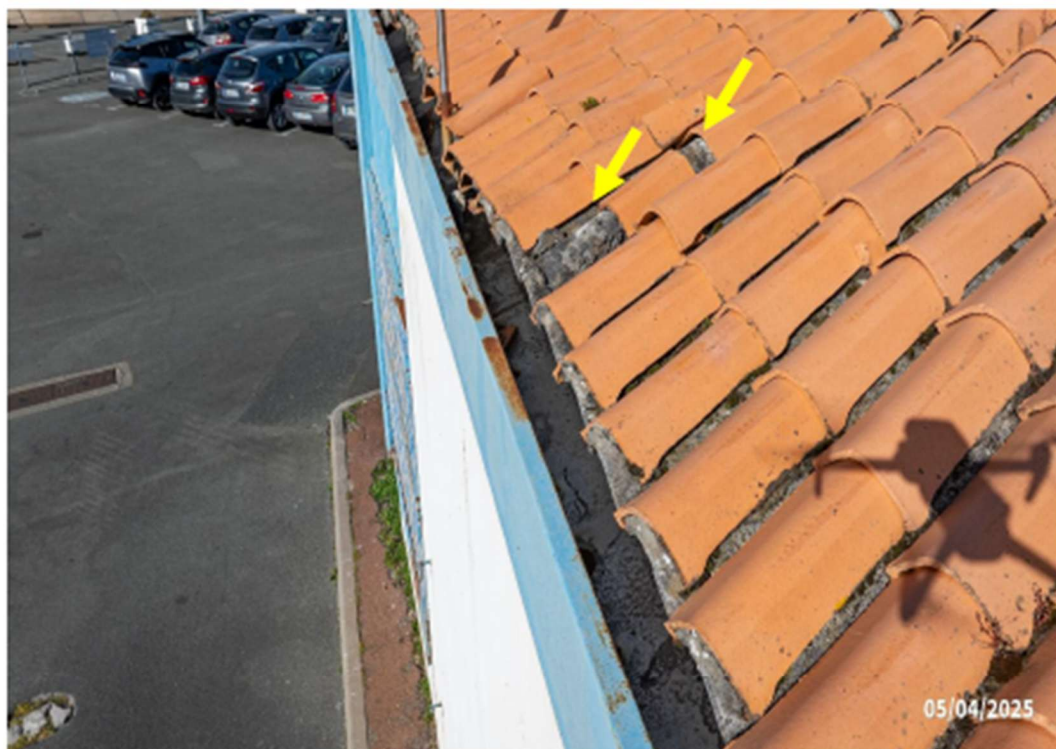
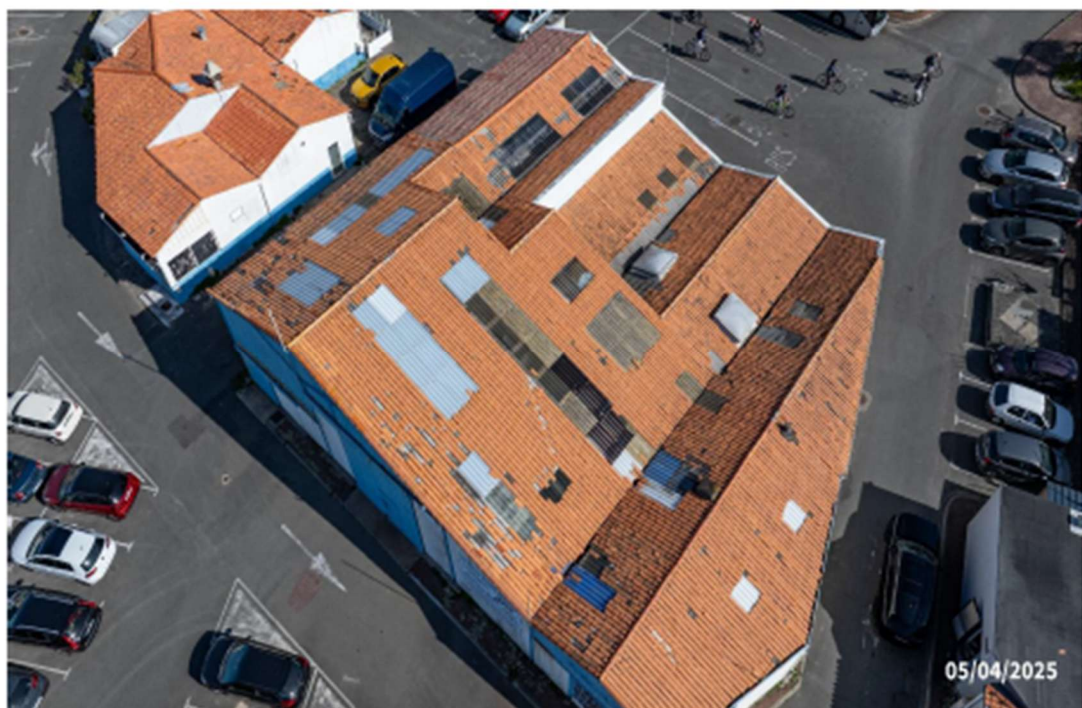
7. Côté Est, certaines tuiles sont cassées, déplacées, ou manquantes.

- Des tuiles sont cassées, déplacées ou manquantes sur les plaques d'éternit amianté.
La couverture est à vérifier.

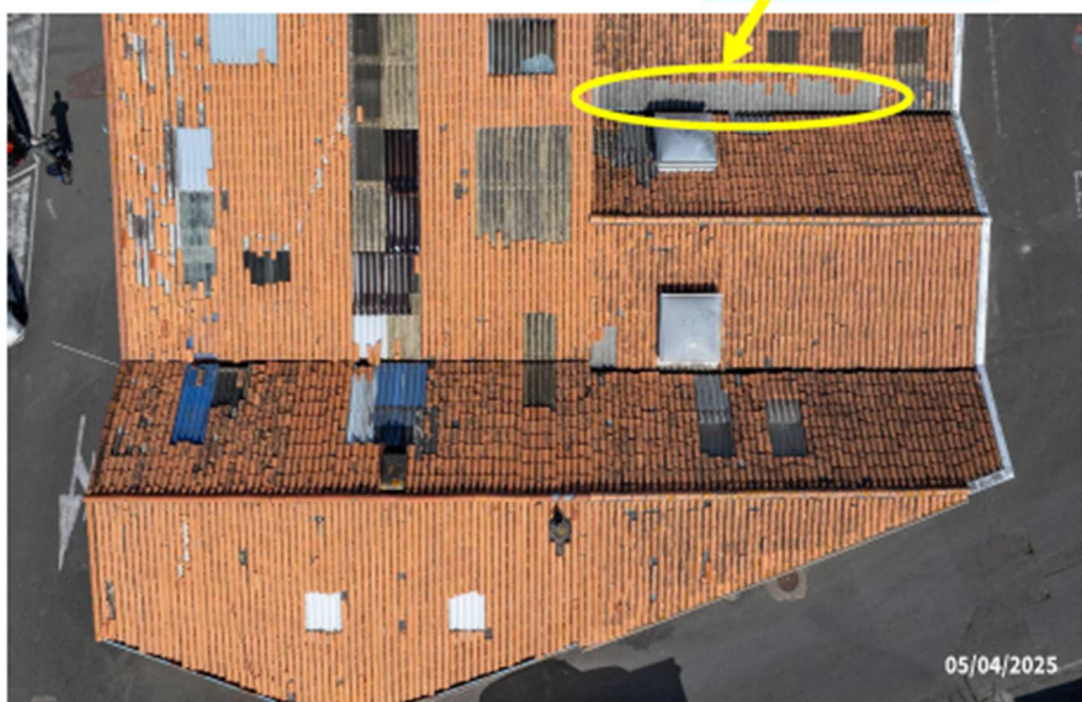
Tuiles manquantes
