RAPPORT D'EXPERTISE

Date : 5 avril 2025

4 Allée du Brick

Restaurant la Criée
Port de Royan
17200 ROYAN

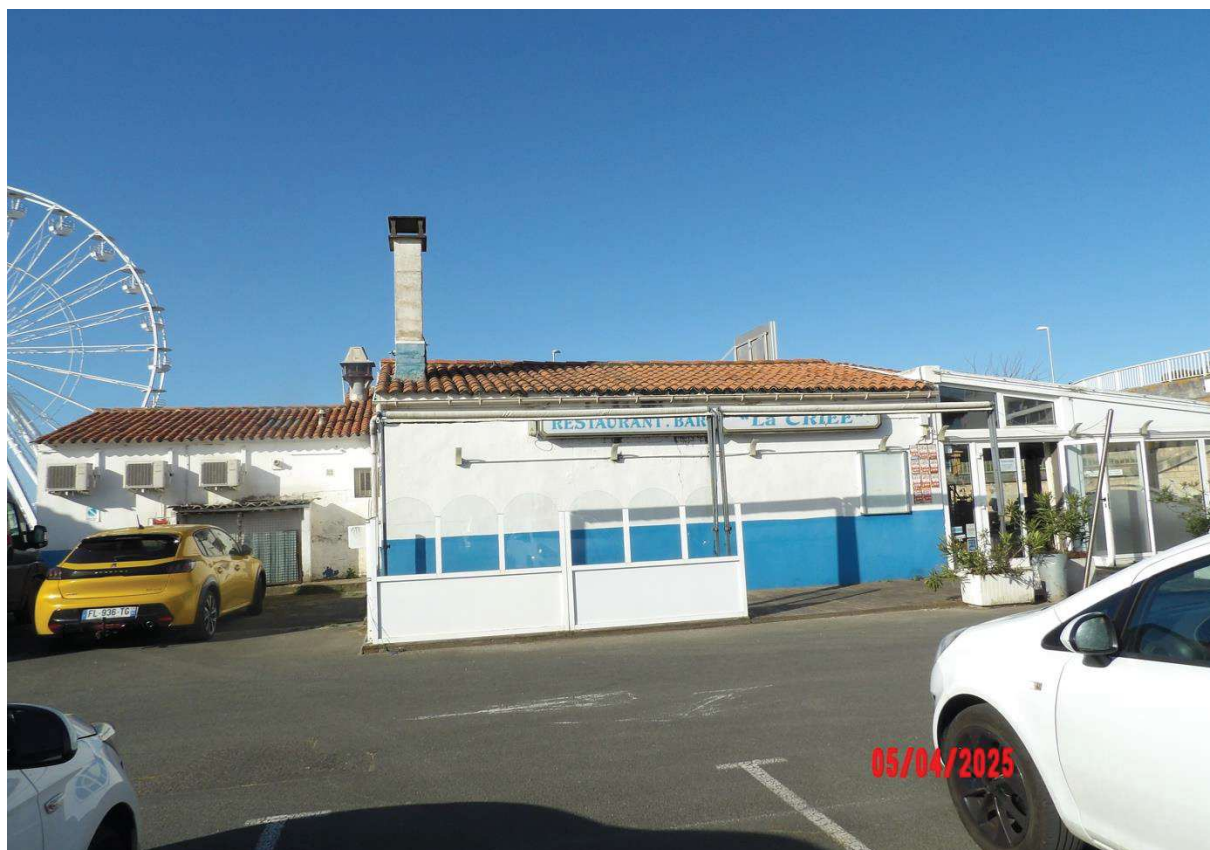
1. Façade côté Nord, accès d'entrée du restaurant la Criée

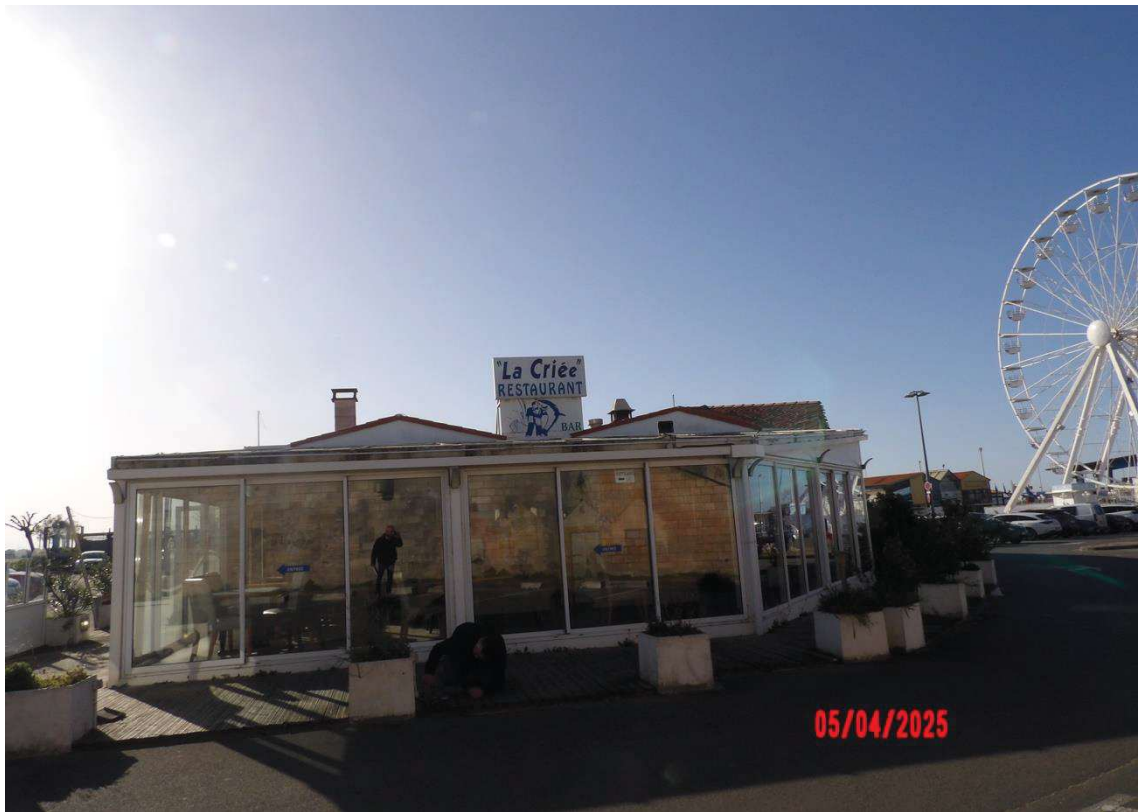
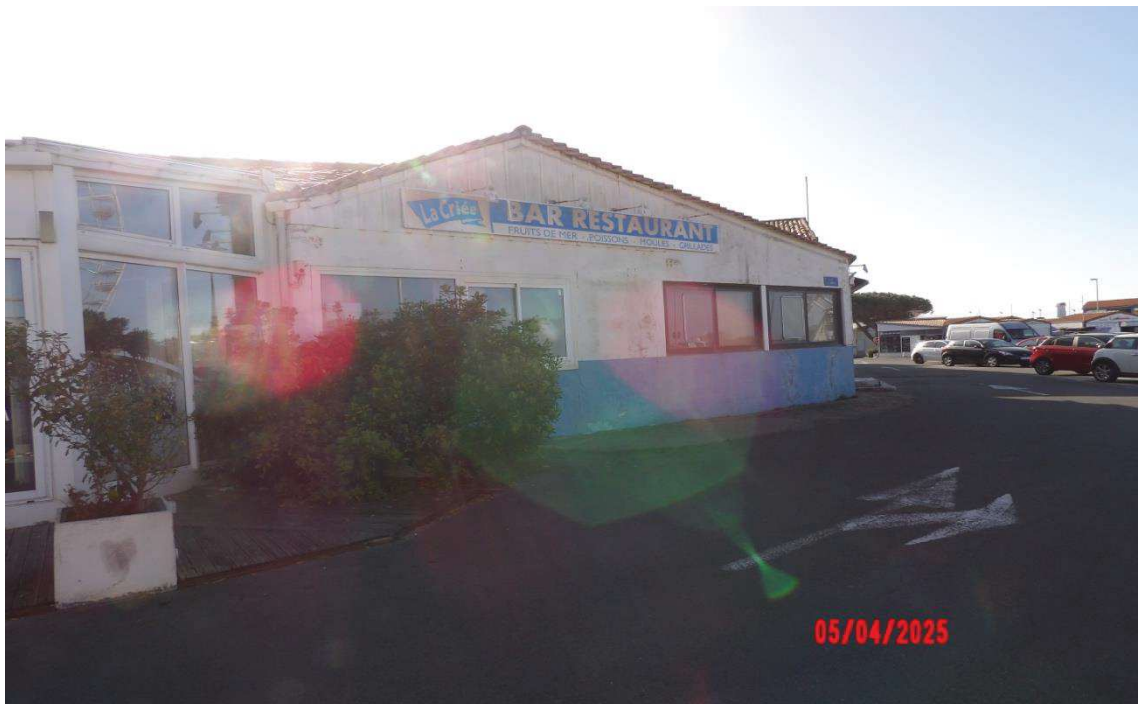
2. Façade Ouest côté de la véranda et une partie de la salle de restaurant

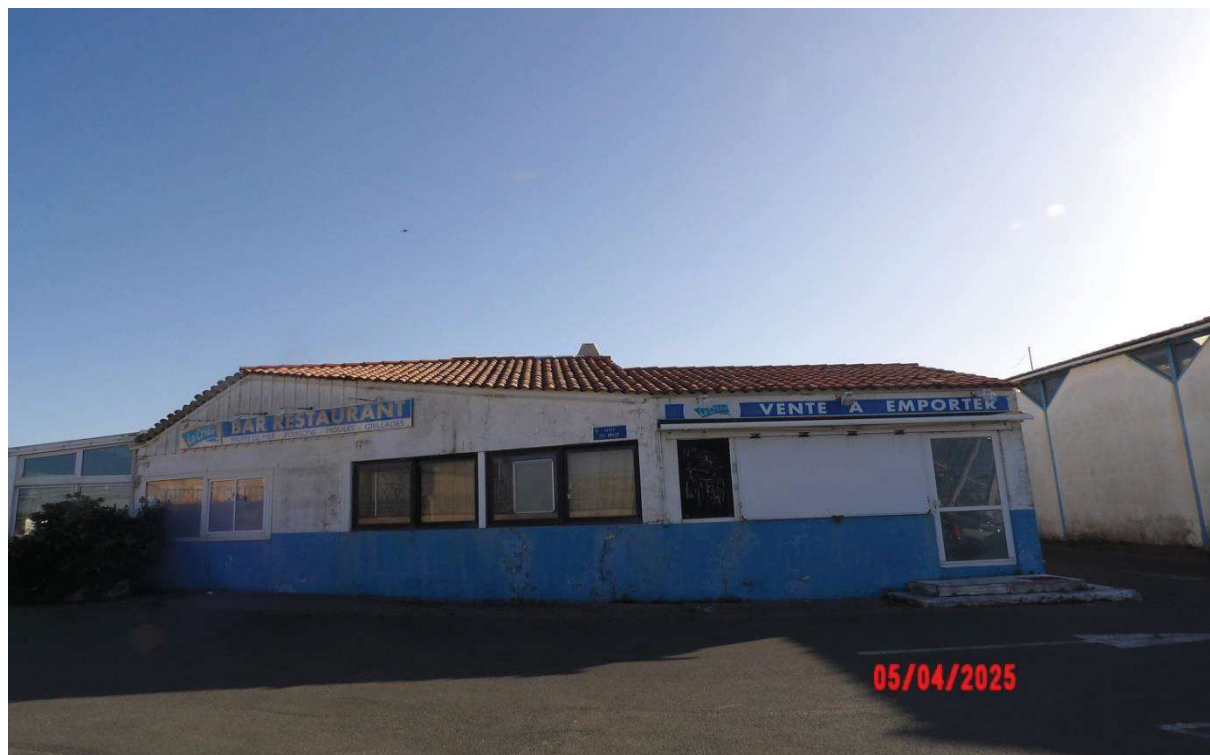
3. Façade Sud côté de la salle de restaurant et la cuisine.

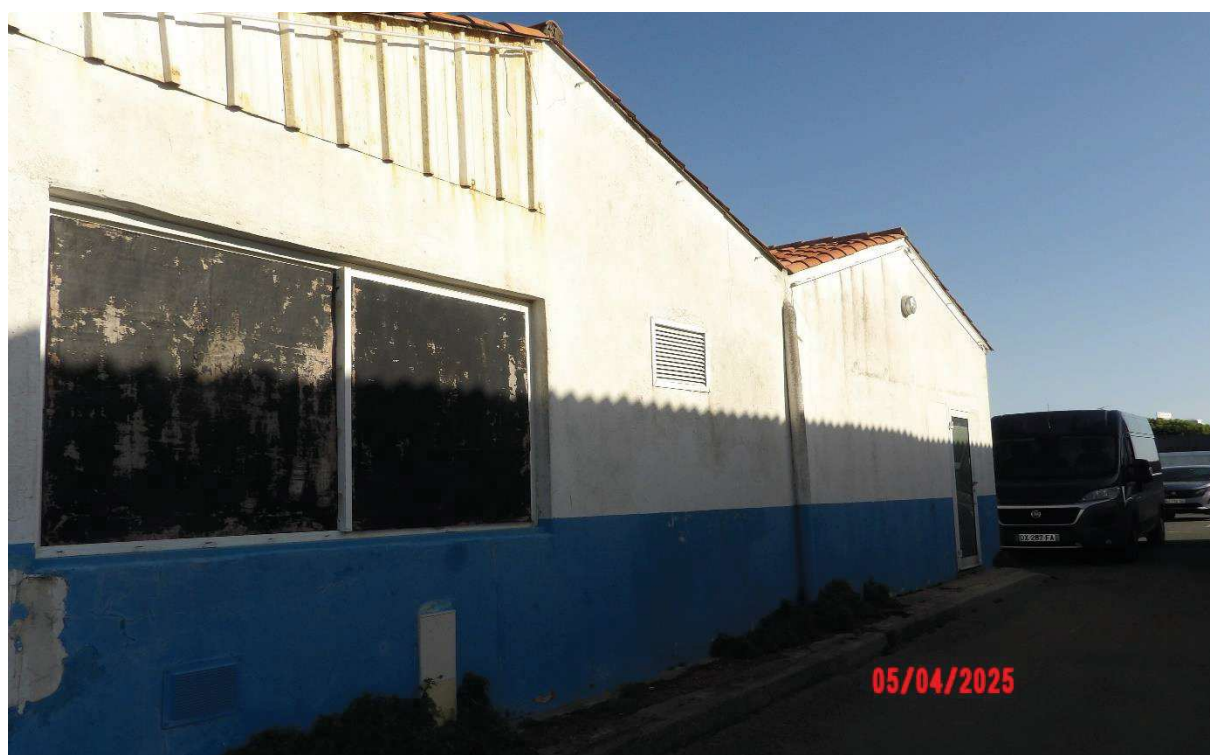
4. Façade Est côté cuisine et stockage

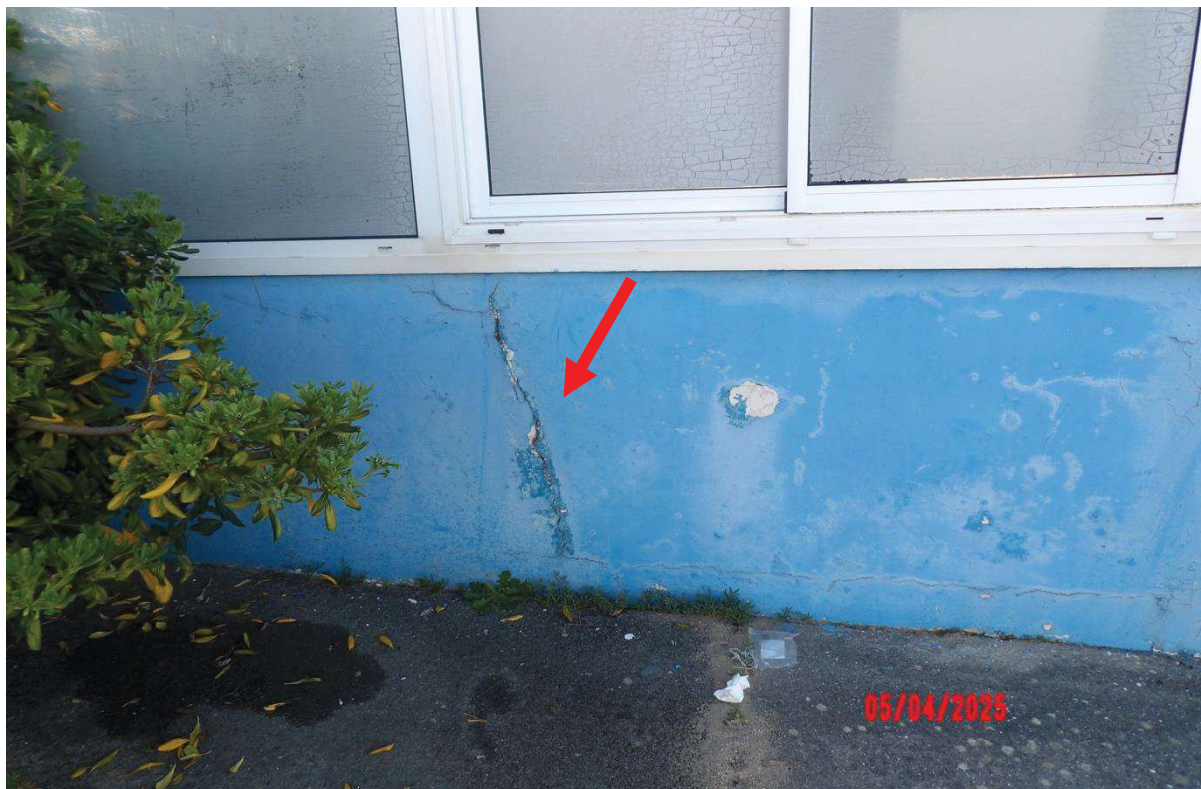
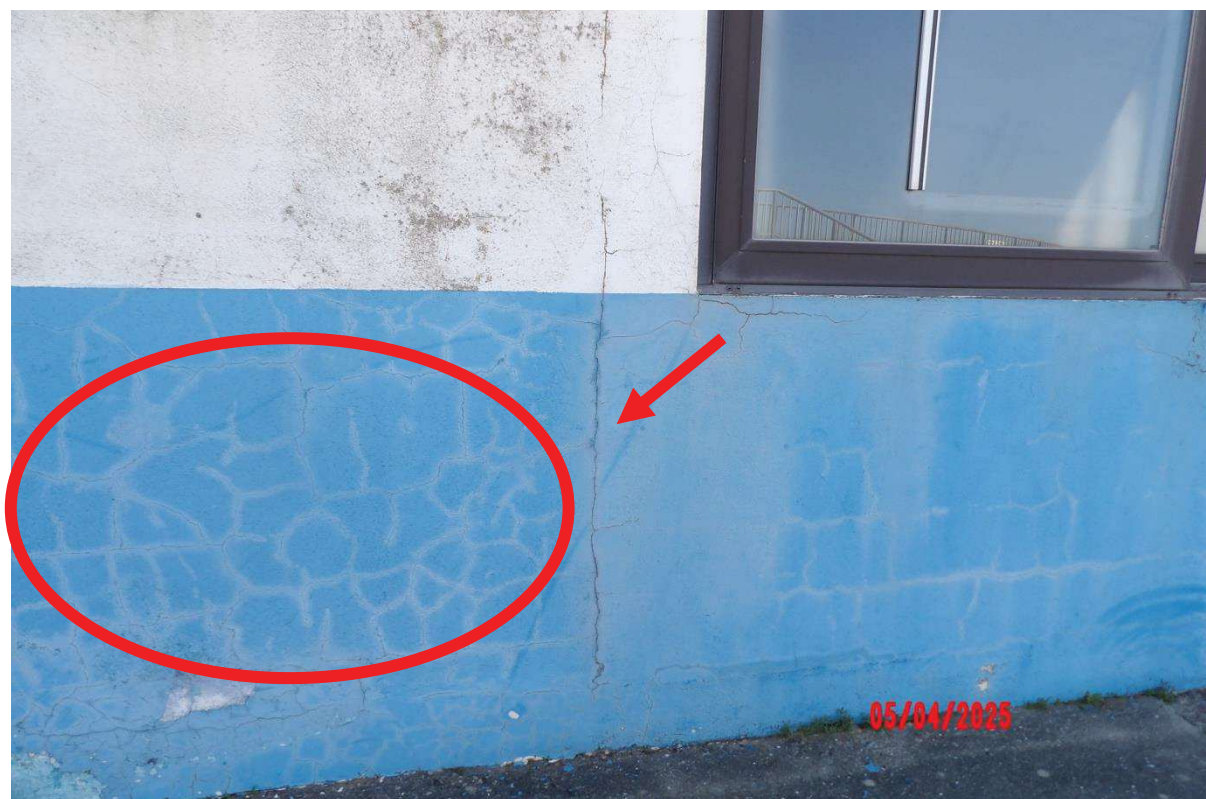
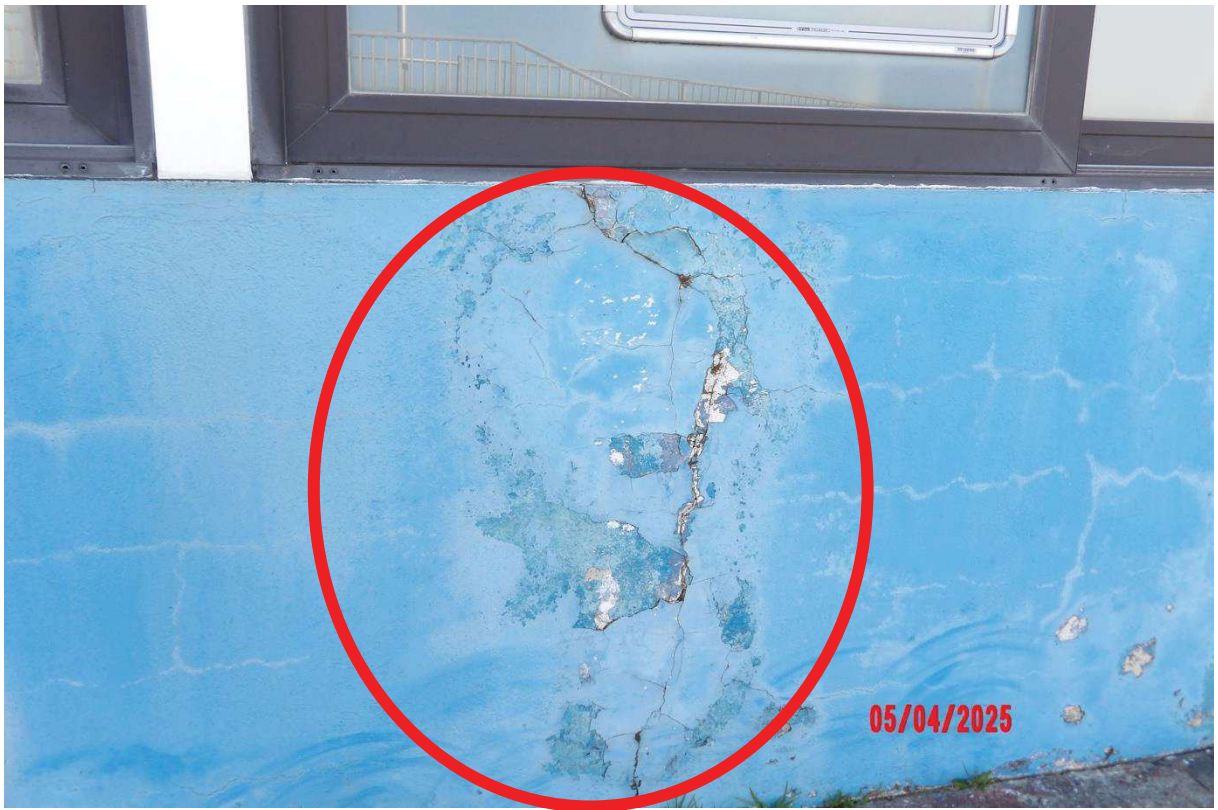
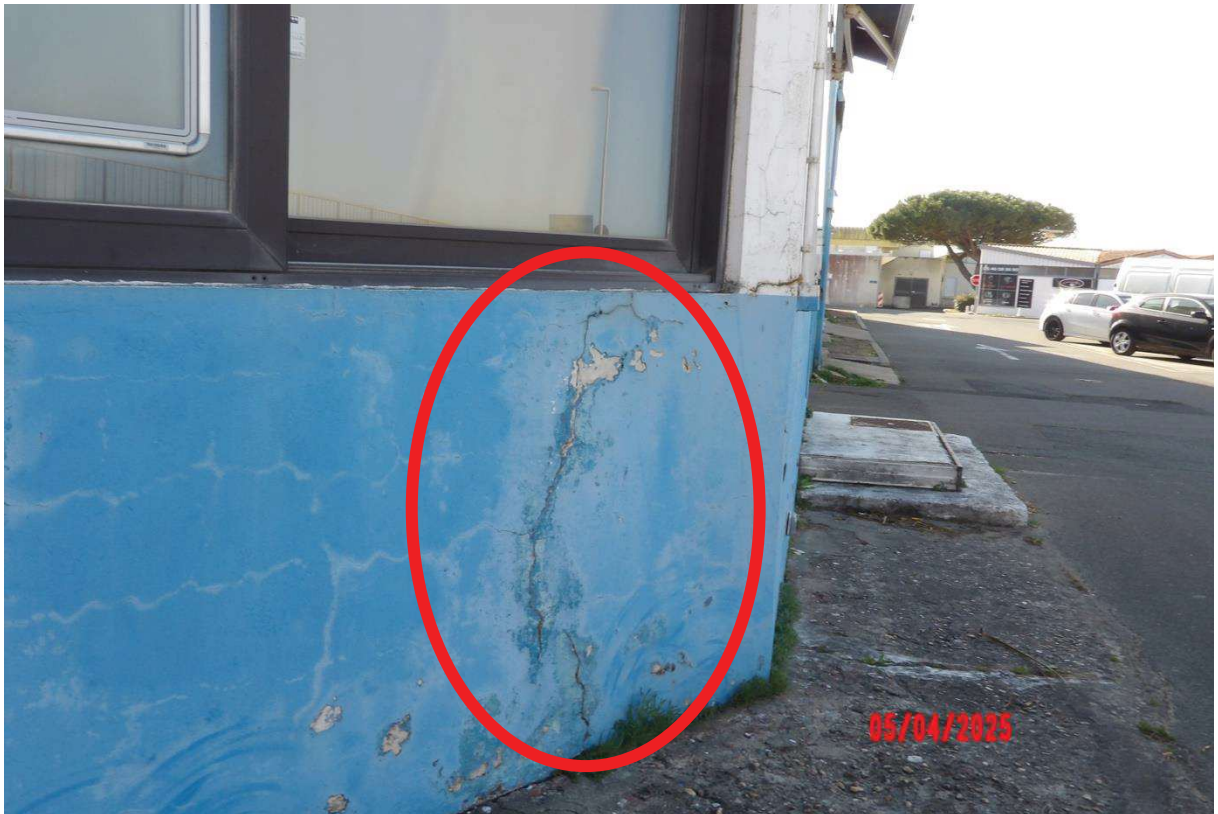
5. Le bas des murs côté Ouest, peint en bleu présente de nombreuses fissures et du micro-faiençage. Par endroits, l'enduit sonne le creux.

- Afin de prévenir toute dégradation ou infiltration au niveau des cloisons intérieures, il conviendrait de procéder en amont aux travaux de réfection nécessaires comme de reprendre les enduits dégradés en partie basse des façades, notamment au niveau des zones soufflées, des fissures et des parties présentant un faïençage.
- Les fissures et le faïençage sont liés aux enduits et non à la structure des murs.

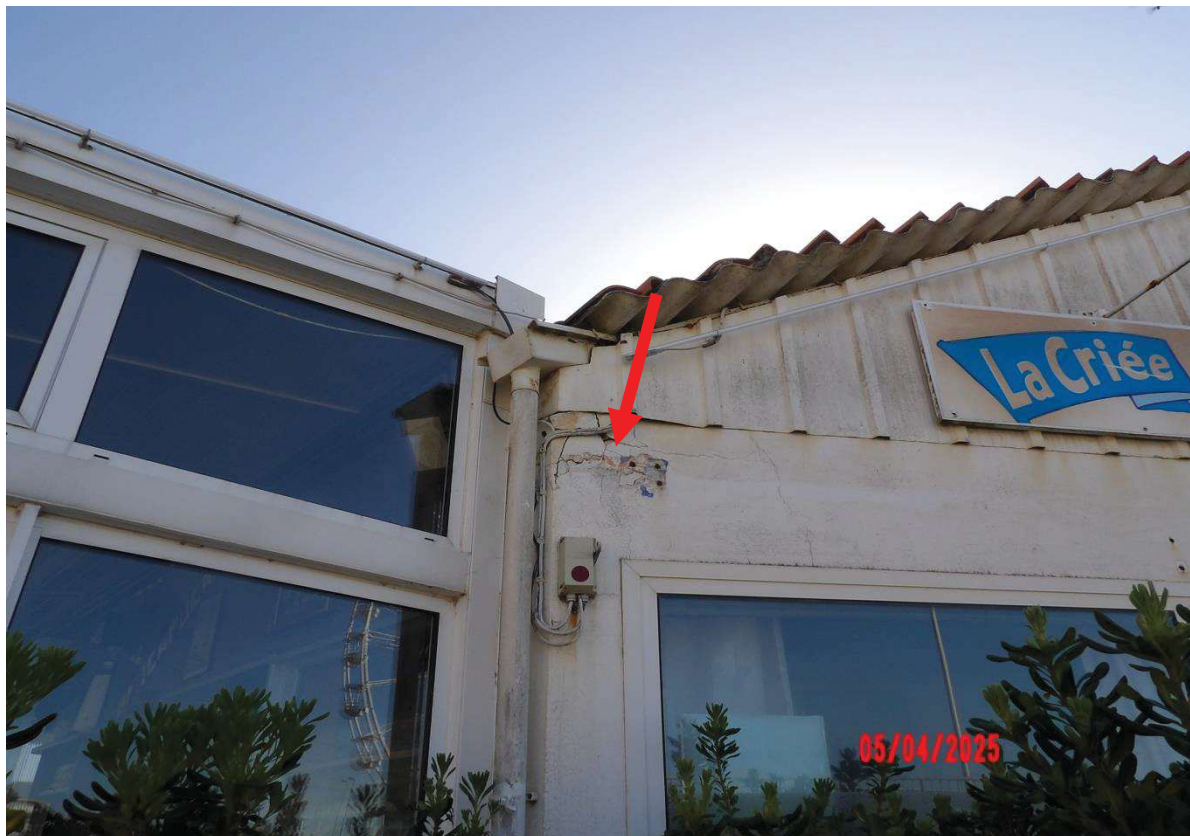
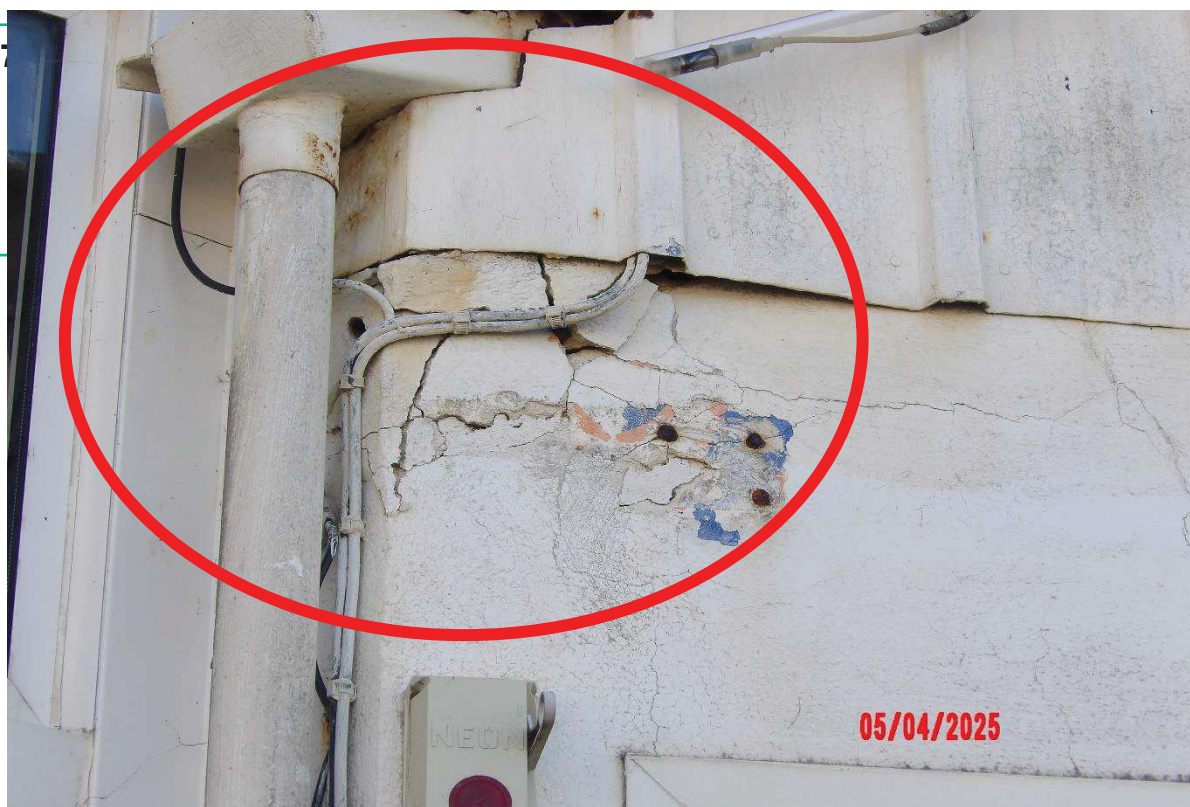
6. Toujours côté Ouest, à la jonction des deux bâtiments, au niveau de la dalle Nantaise et la descente des eaux pluviales, les quatre percements dans le mur ont provoqué un éclatement de l'enduit. Cette partie d'enduit est à reprendre intégralement. D'autre part, le branchement du tuyau de descente est posé à l'envers par rapport au fil d'eau.

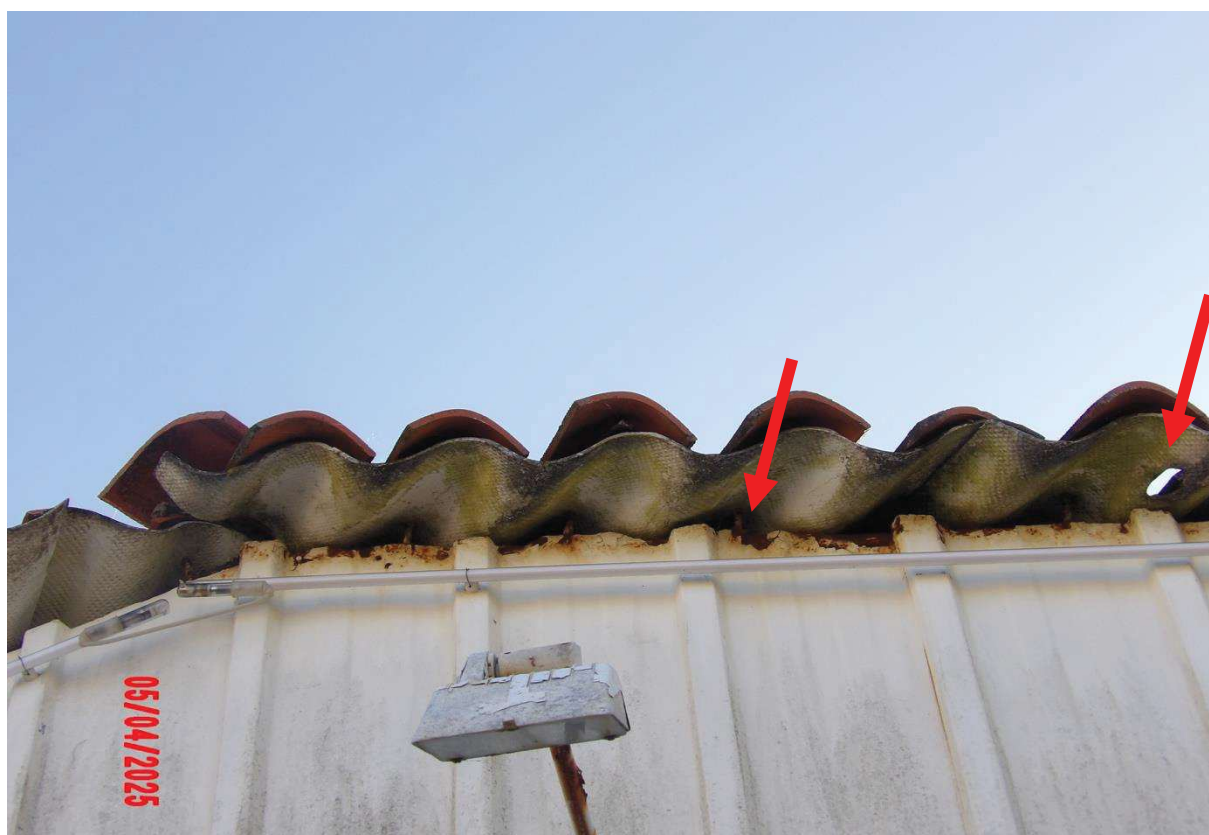
7. On constate que certaines plaques d'éternit amiantées présentent des trous dans les zones de passage de l'eau, et que le haut des bacs aciers est détérioré par l'air salin et les eaux de pluie. Venant de l'ouest avec le vent, ces eaux s'infiltrent entre les ondes des plaques d'éternit amiantées et le bac acier.

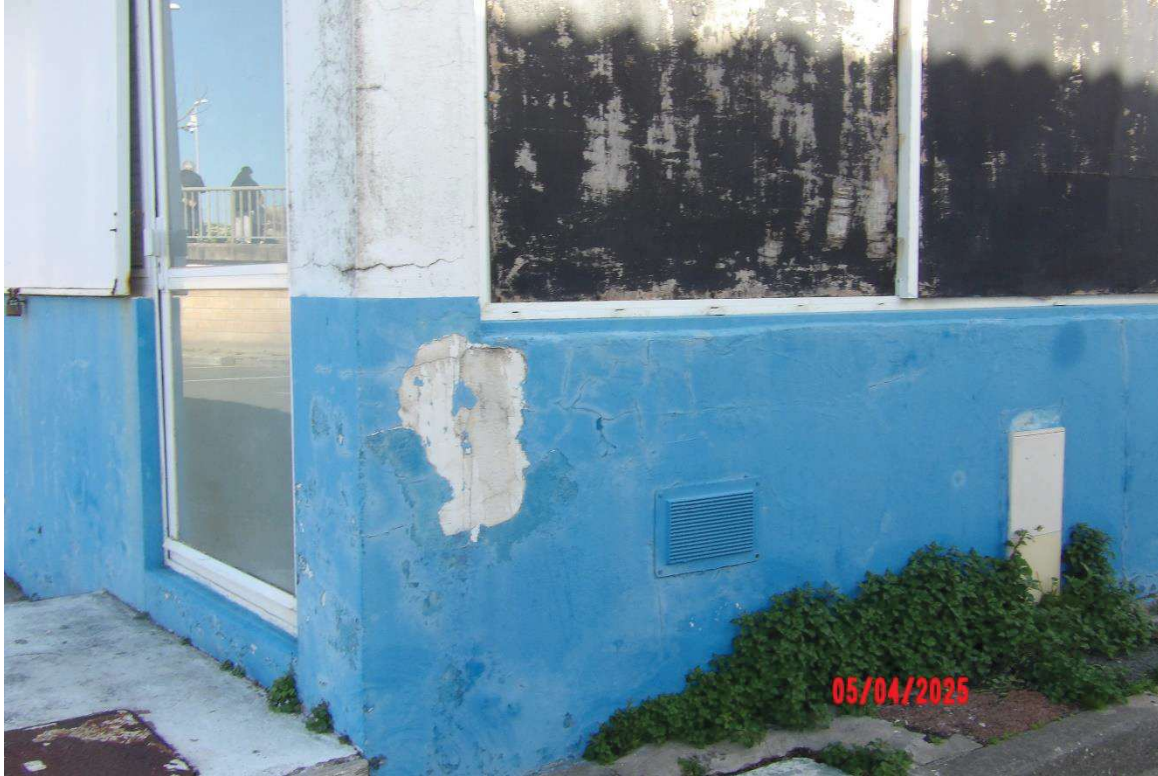
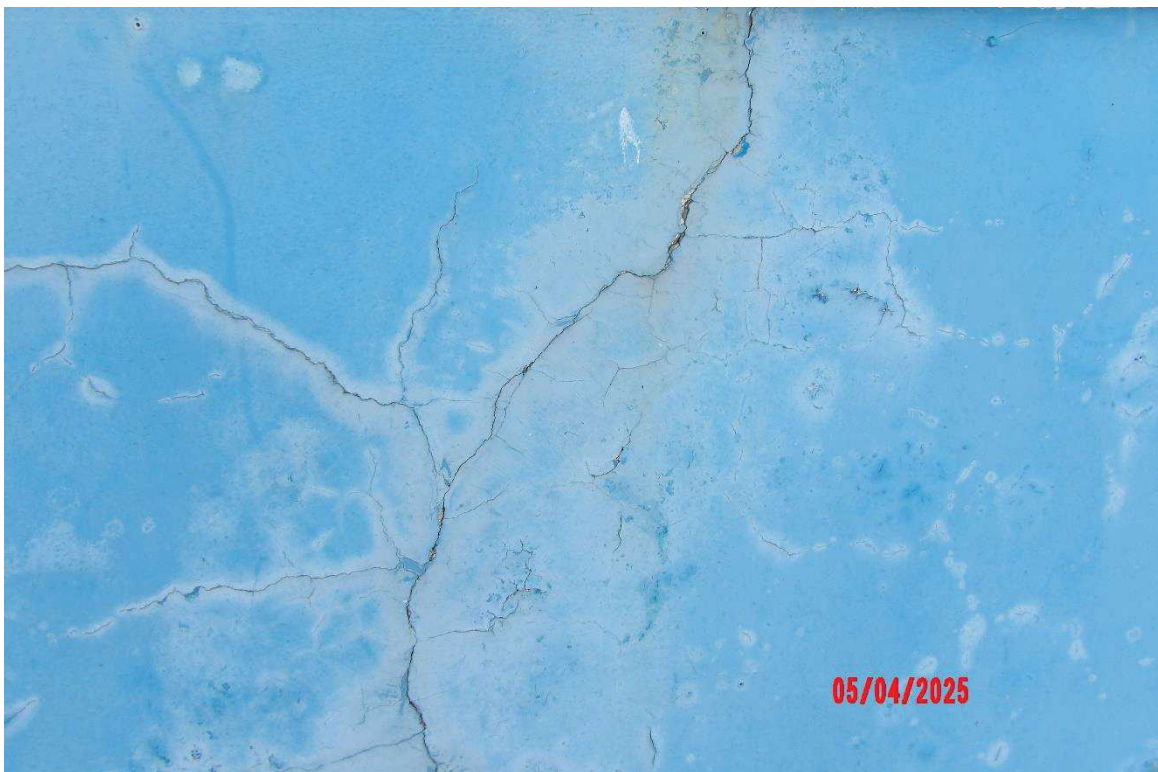
Angle de la zone technique

8. Sur la façade Sud et l'angle Sud/Sud- Est, les murs peints en bleu présentent des fissures et par endroits l'enduit est soufflé. Cette zone est à reprendre.

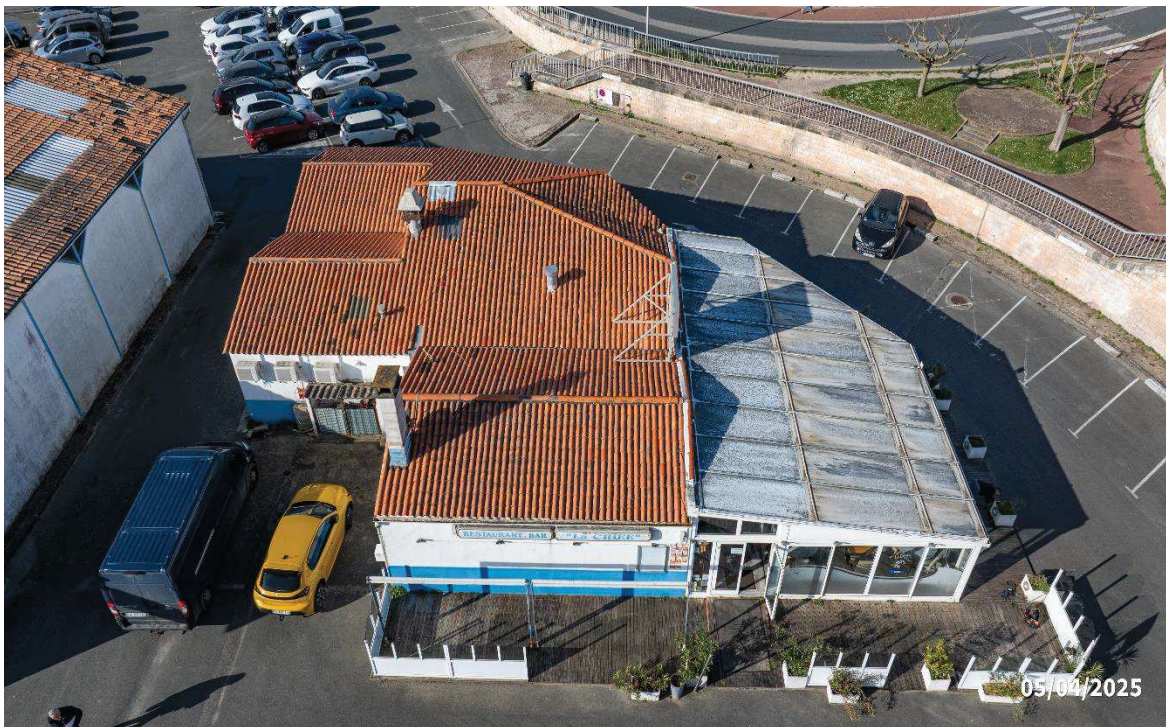
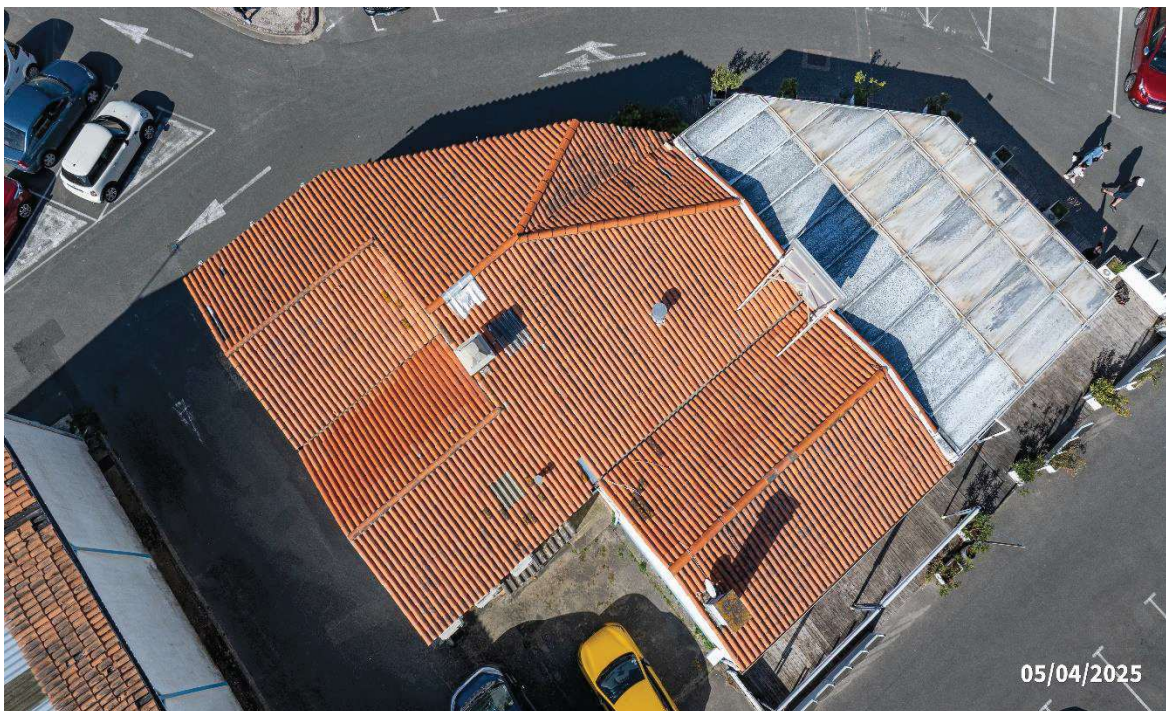
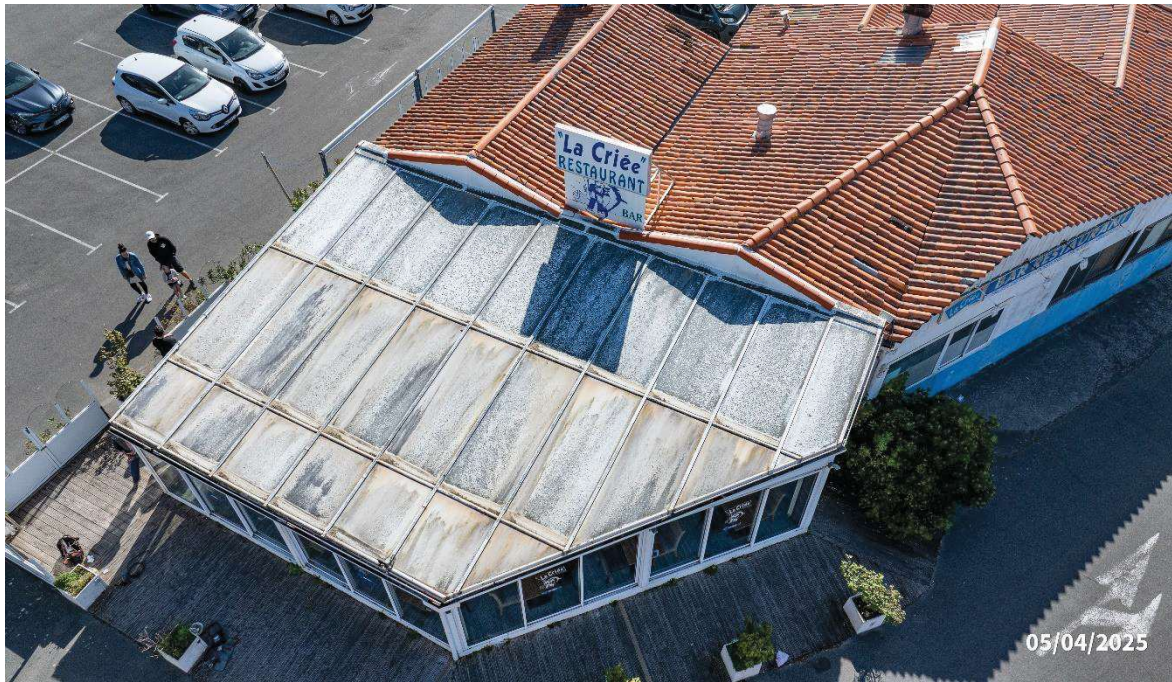
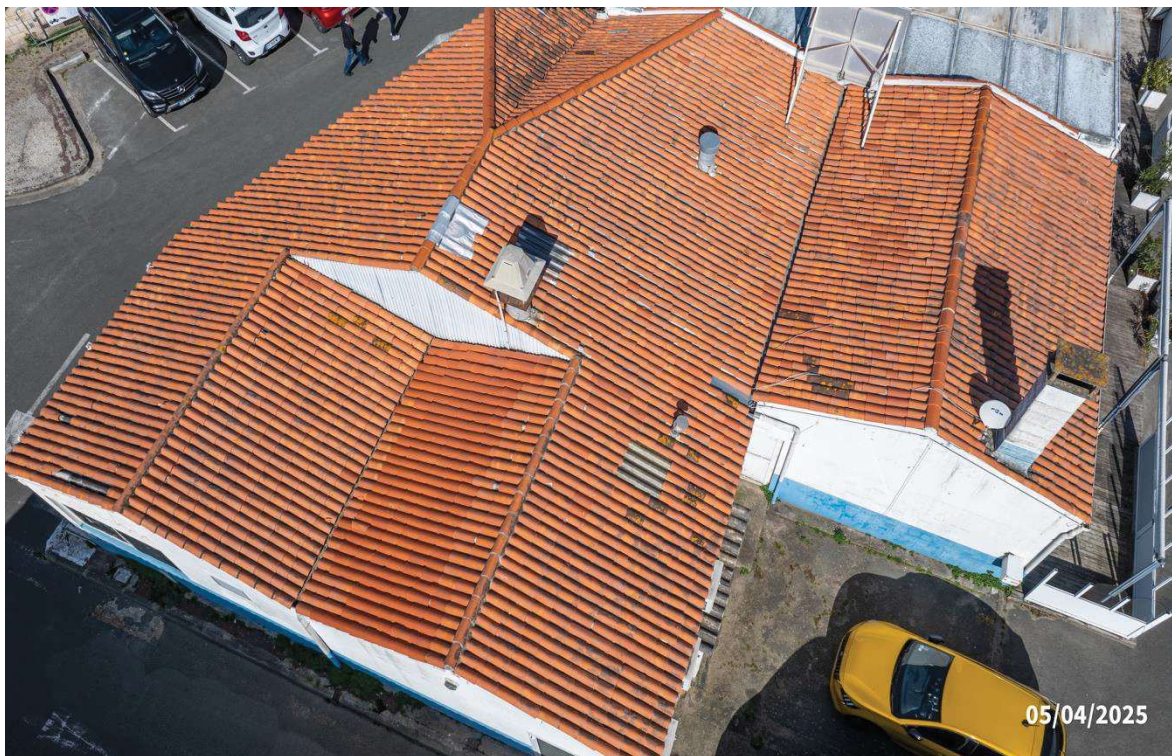
9. Vue d'ensemble de la couverture du restaurant la Criée comprenant la terrasse couverte et les abords (places de parking).

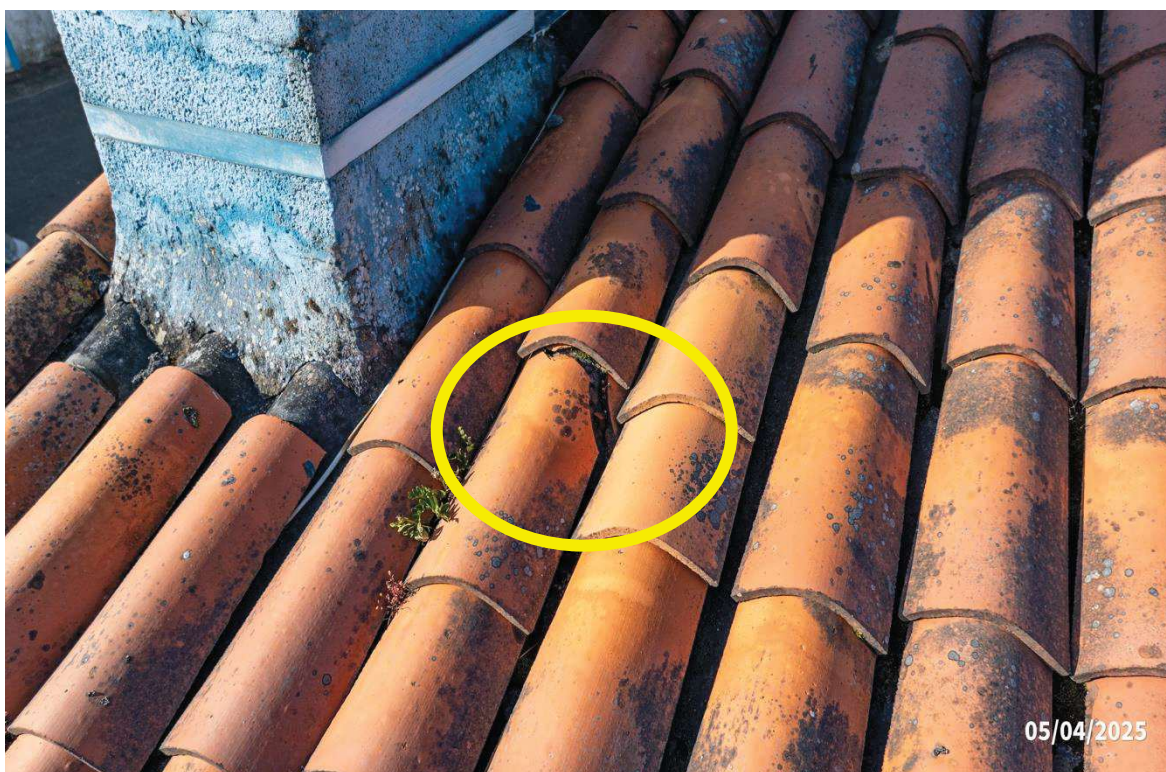
10. Une tuile de dessus est cassée aux abords de la cheminée mais elle ne présente pas d'incidence au niveau fuite car au-dessous des tuiles ont été posées en éternit amiantées.
