RAPPORT D'EXPERTISE

Date : 5 avril 2025

4 Allée du Brick

Restaurant la Criée
Port de Royan
17200 ROYAN

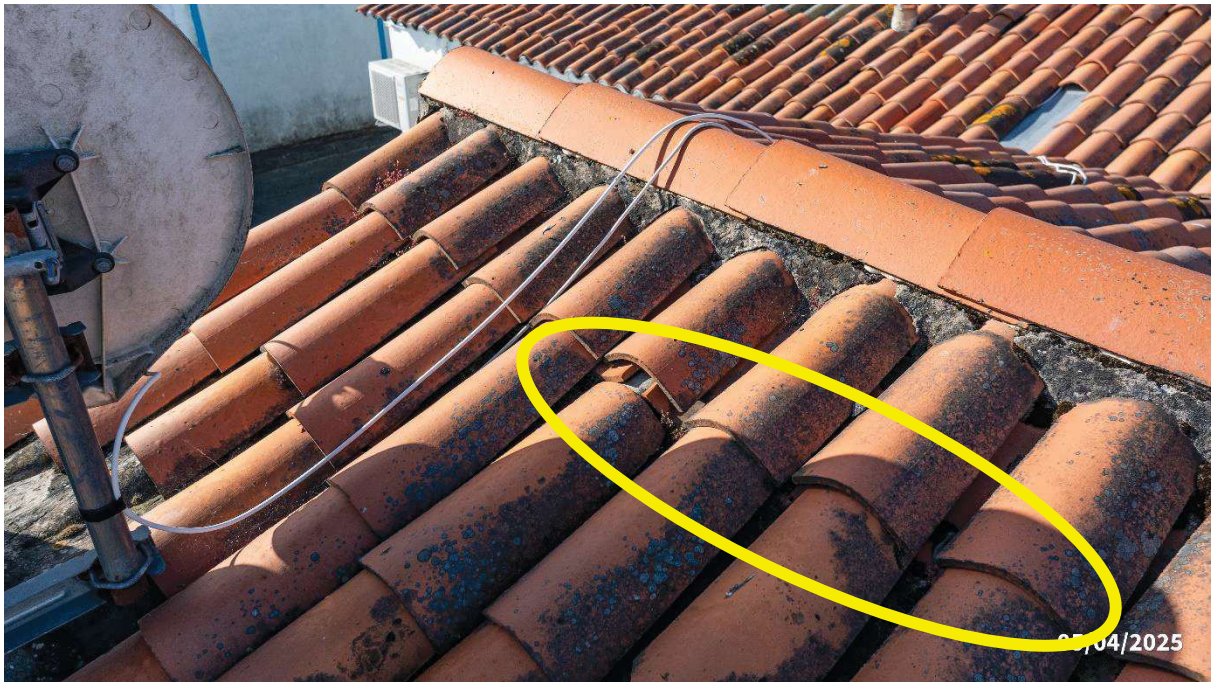
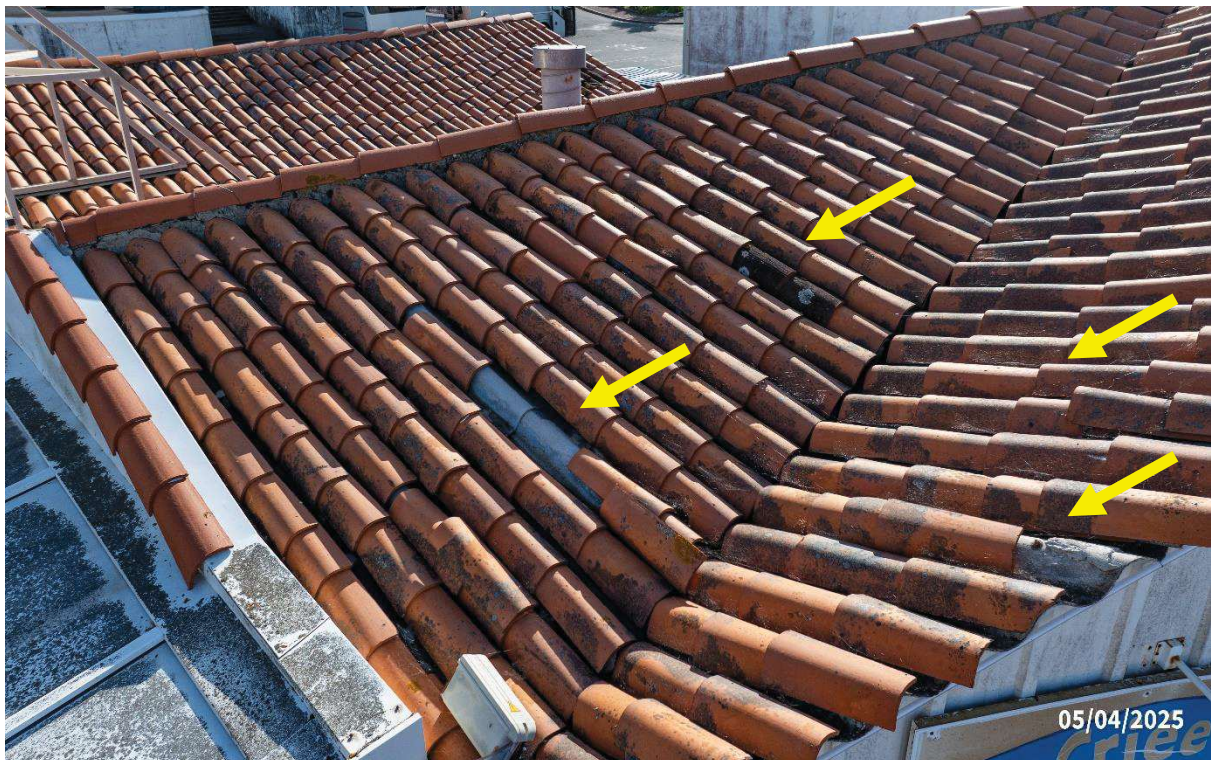
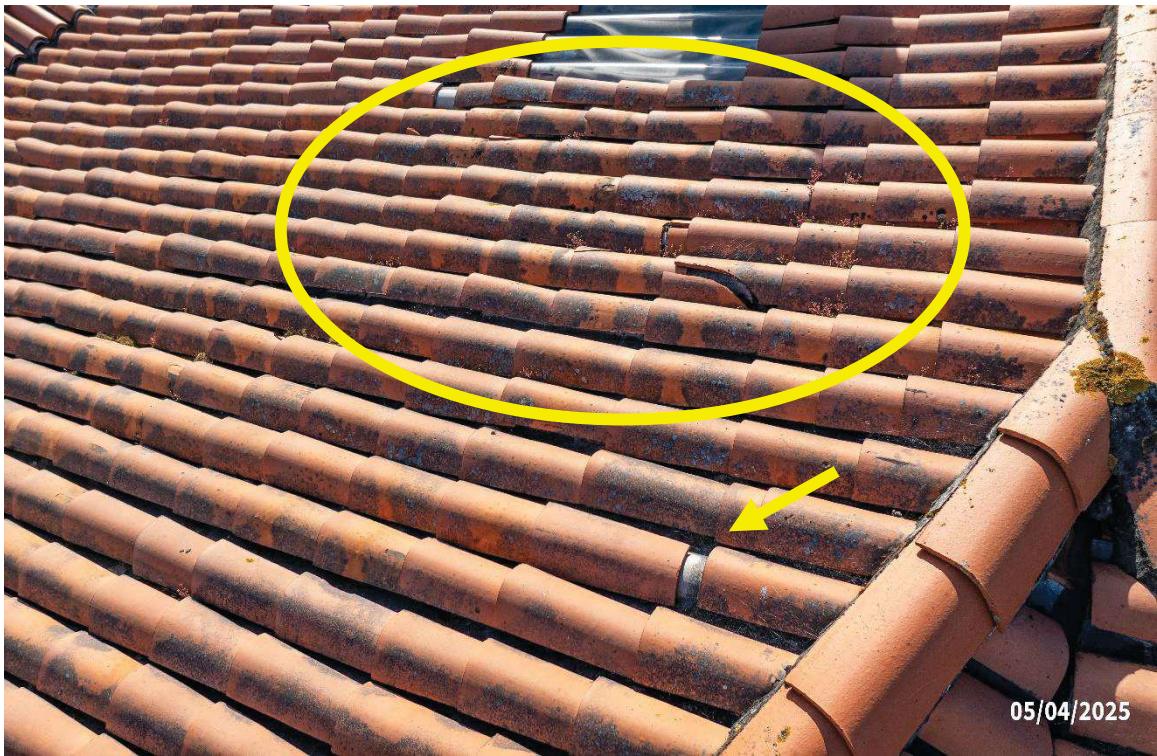
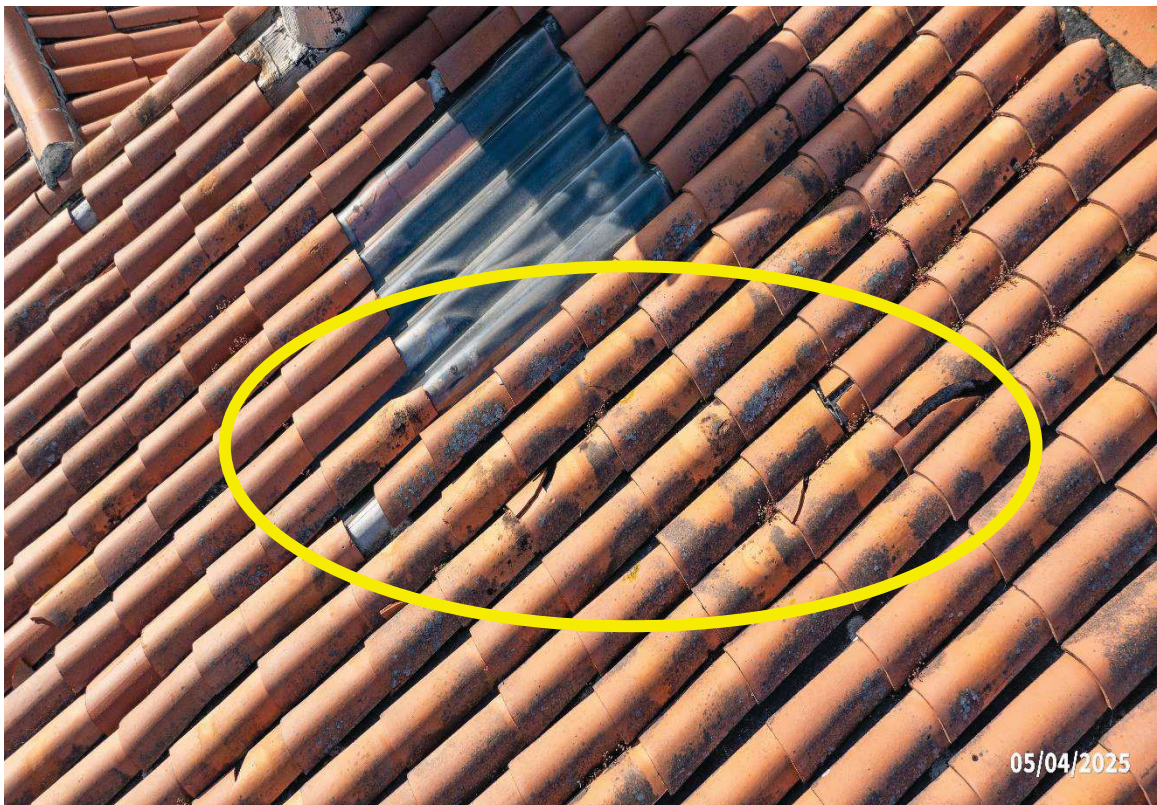
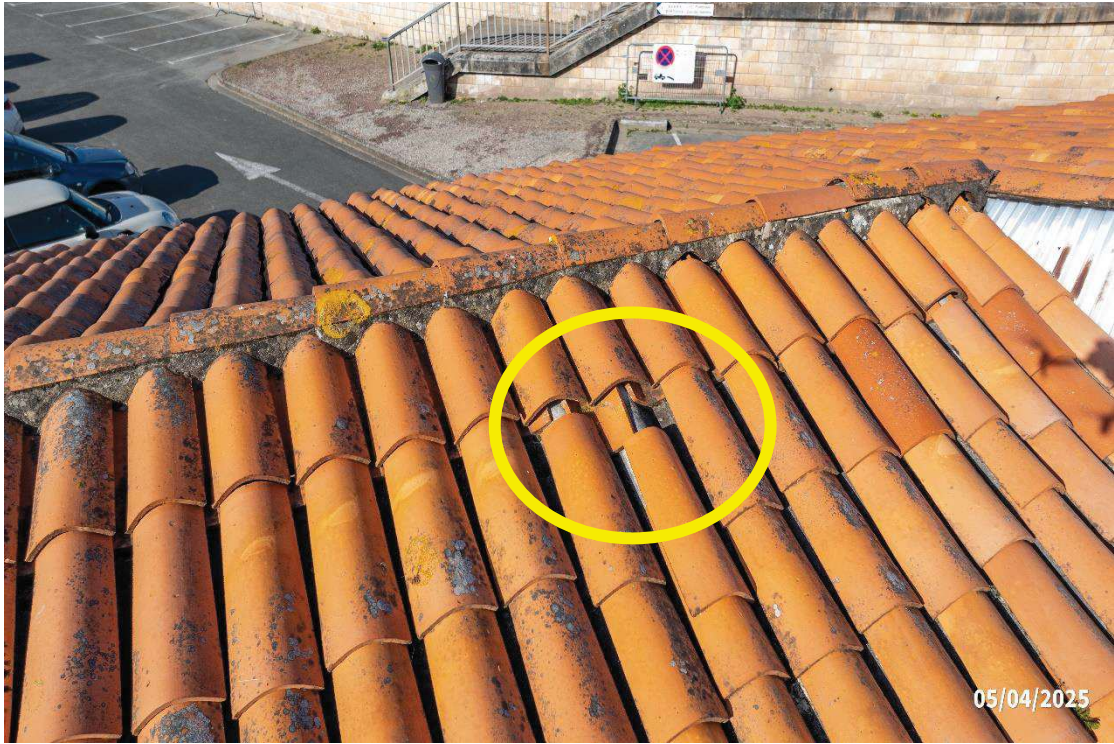
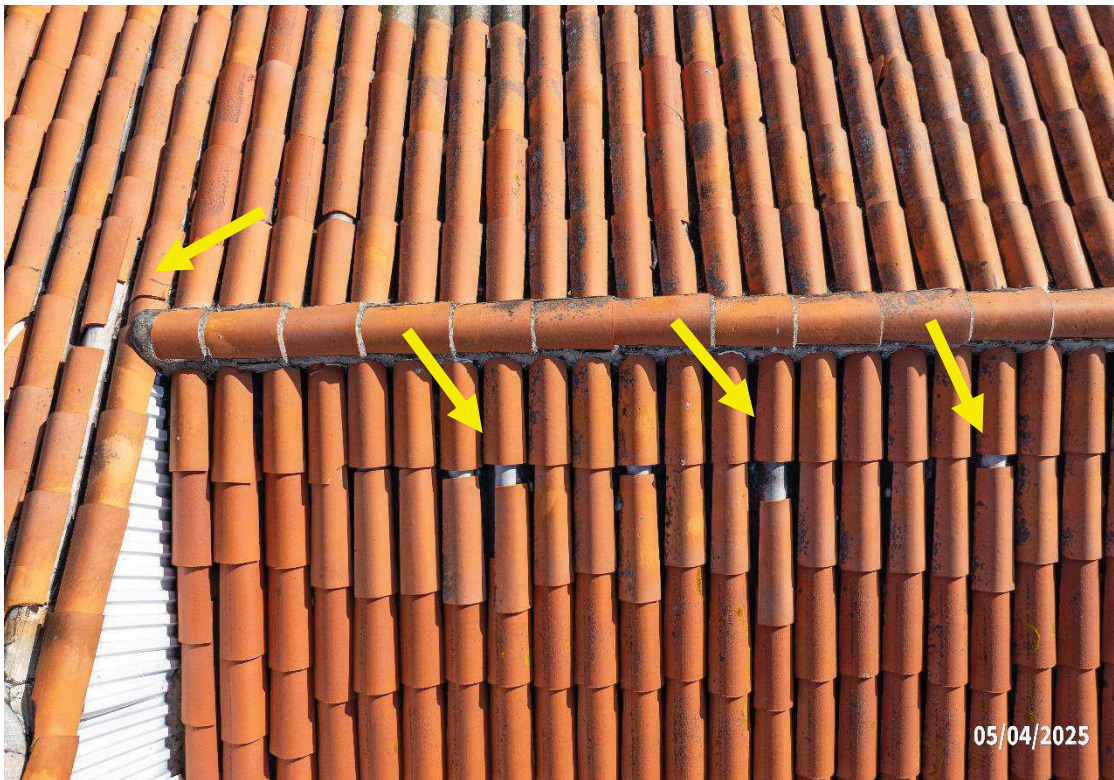
11. Sur ces photos, on remarque des tuiles du dessus cassées, décollées ou ayant glissé des plaques éternit. En cas de vents forts, ces tuiles peuvent s'envoler et tomber sur la voie publique mettant en danger la sécurité » des personnes et des biens.

- L'ensemble de la couverture est posé sur des plaques d'éternit amiantées.
- Des tiges de botte sont collées sur ces plaques d'éternit amiantées.
- Beaucoup de ces tuiles sont décollées, cassées ou déplacées, cependant, au jour de l'expertise, aucune infiltration n'a été constatée.

- Néanmoins, en cas de vents dominant Sud/Sud-Ouest, ces tuiles peuvent s'envoler et tomber sur la voie publique pouvant mettre en danger la sécurité des personnes et des biens.

- Il conviendrait de revoir ces couvertures dans les règles de l'art et des normes NF DTU 40.22 (travaux de couverture en tuiles).
- Les plaques d'éternit actuellement en place, posées avant les années 1990, contiennent de l'amiante. En cas de réfection complète de la couverture, il est recommandé de procéder à la dépose de l'ensemble des plaques existantes. Celles-ci devront être évacuées et reconditionnées dans des centres agréés, conformément à la réglementation en vigueur pour le traitement des matériaux amiantés. Il conviendra ensuite de reposer des plaques d'éternit de nouvelle génération, sans amiante, disponibles depuis les années 2000. Les travaux devront être réalisés en respectant les prescriptions de la norme NF DTU 40.37 relative aux plaques en fibres-ciment (anciennement DTU 20.12).

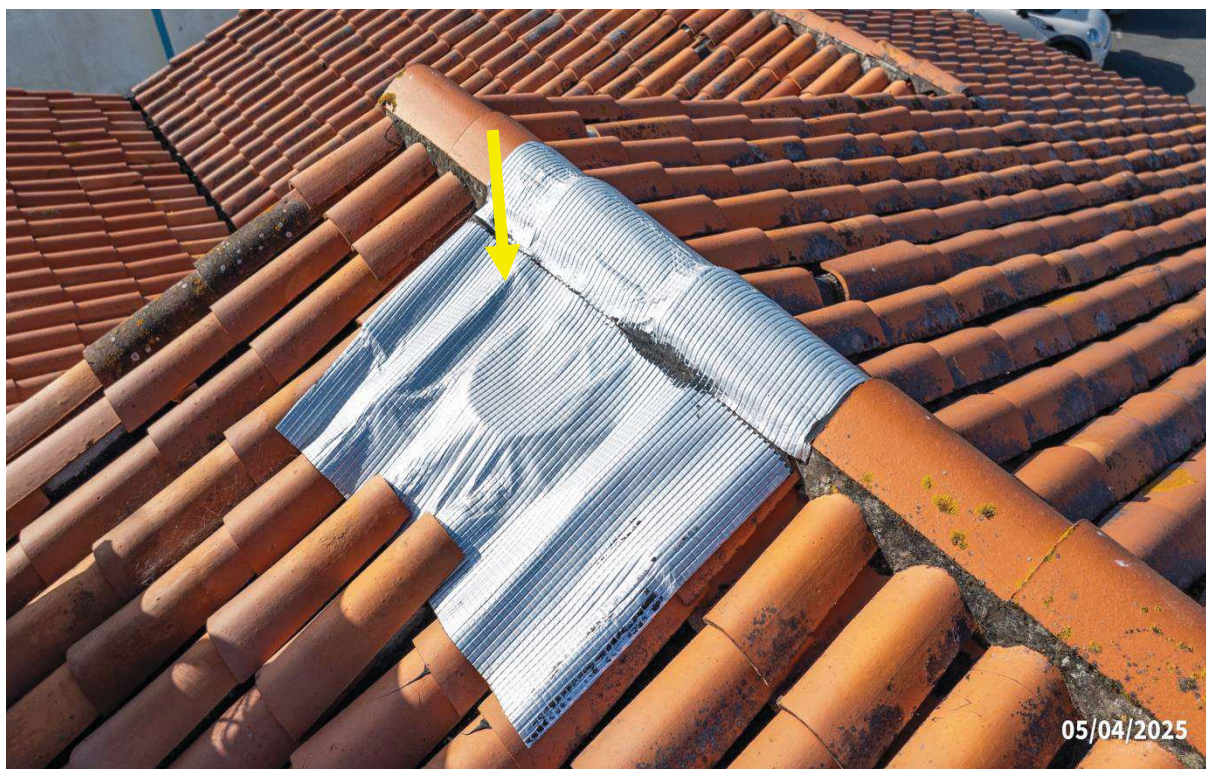
12. Une bouche de ventilation sur le toit a été calfeutrée avec de la calandrite. A la date de l'expertise, aucune infiltration n'est constatée.

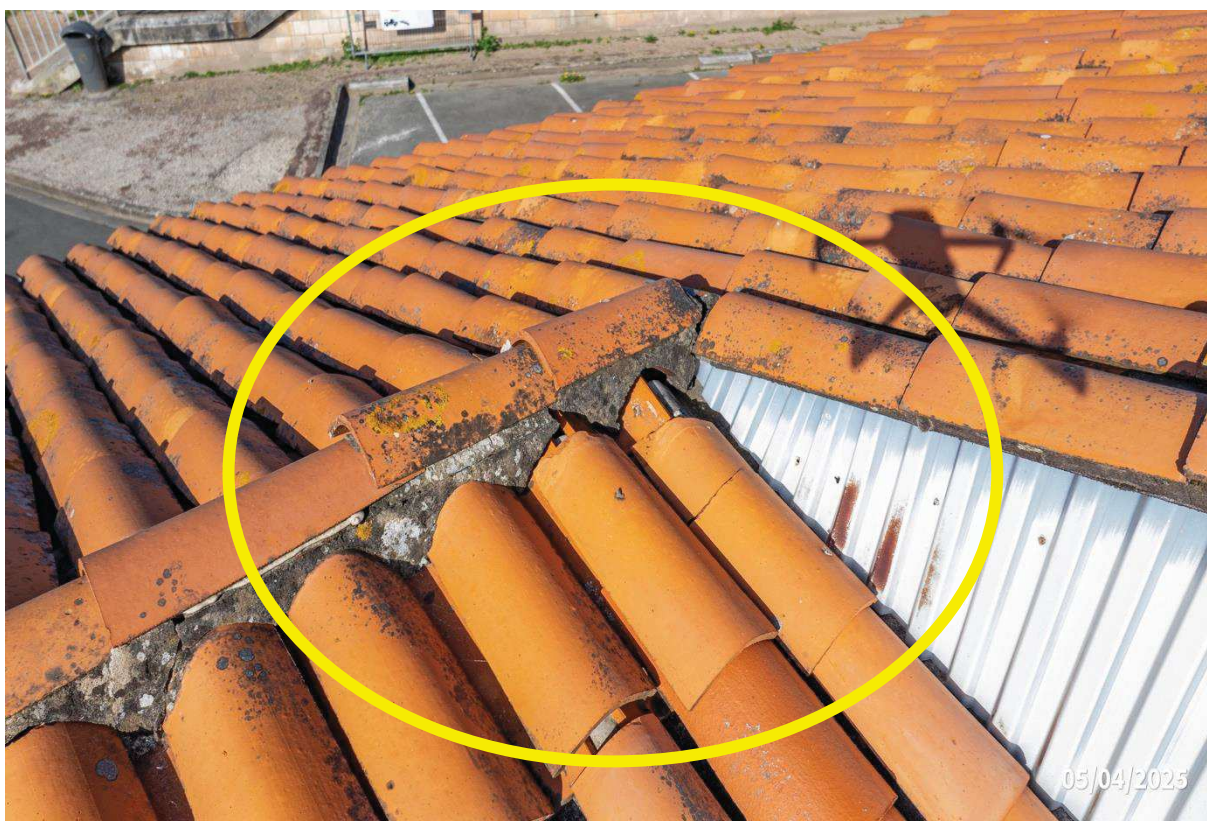
13. Certaines tuiles sous-faîtières sont cassées ou décollées. Des réparations devront être réalisées.
