## RAPPORT D'EXPERTISE

**Date : 05 avril 2025**

ESPACE MARINE INDUSTRIES

Port de Royan

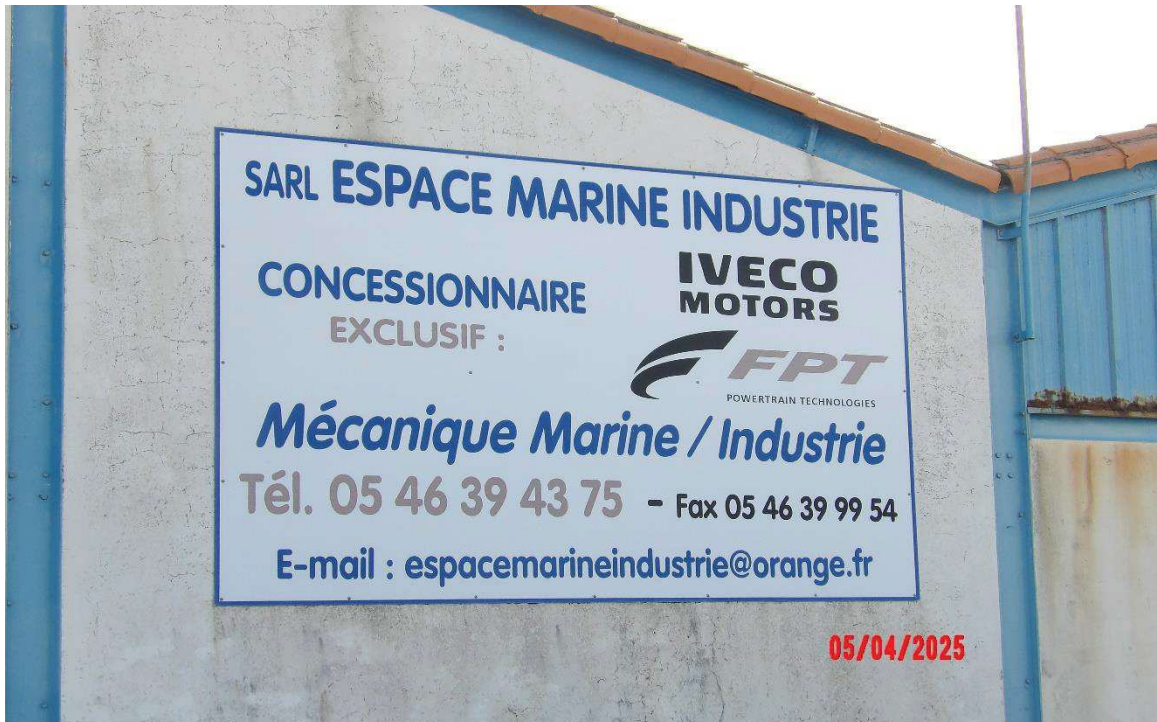
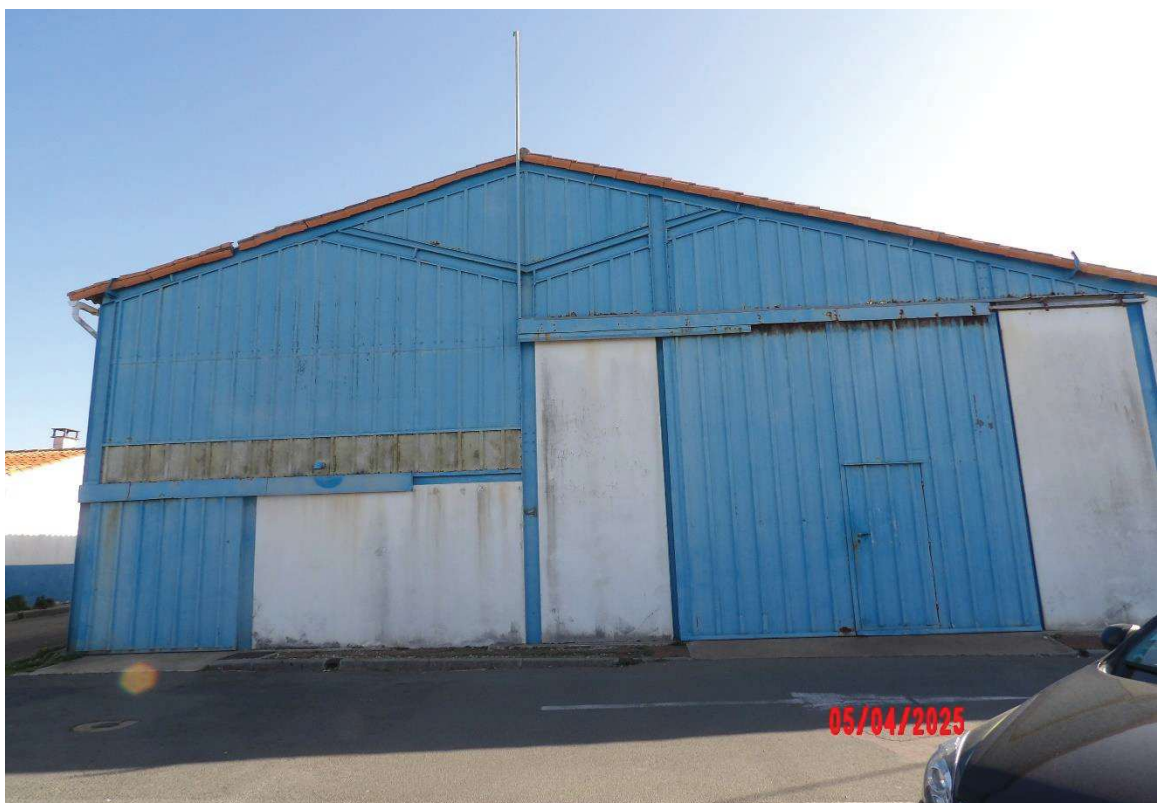
1. Bien que ce bâtiment soit non prévu dans le cadre des expertises, nous devons prévenir de quelques éléments importants concernant la sécurité des personnes et des biens circulant le long de ce bâtiment.

Rive qui s'est décrochée

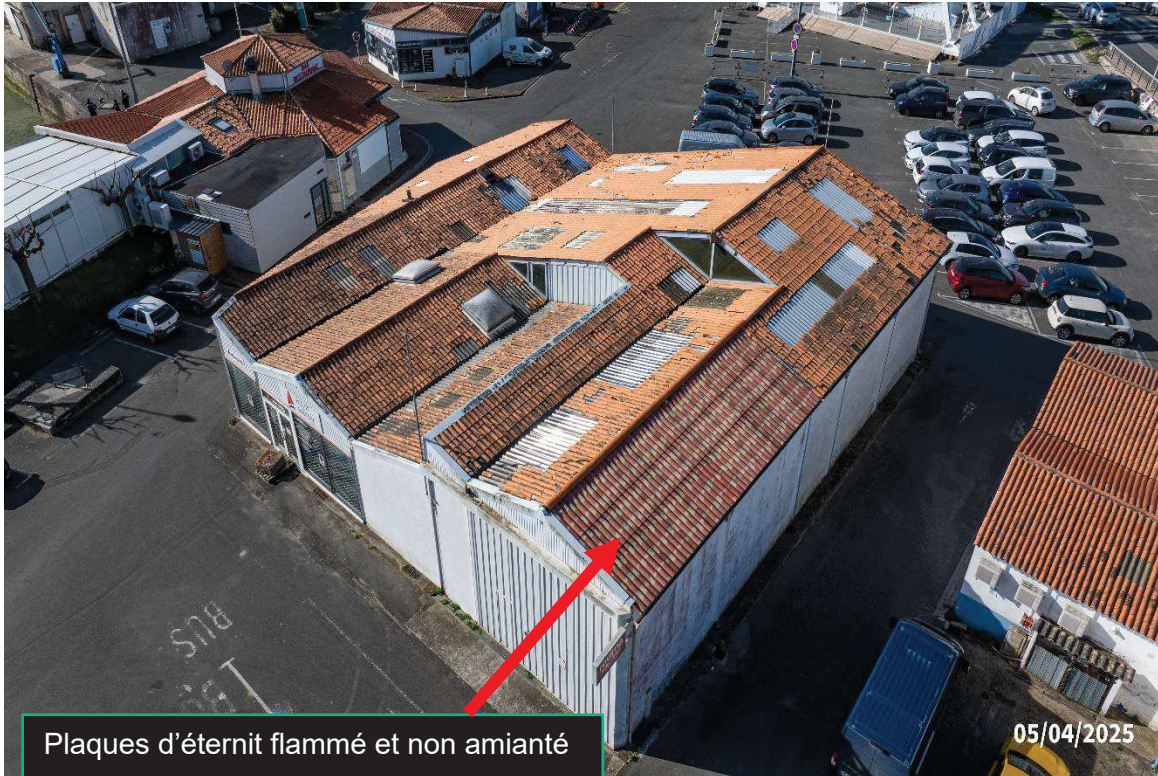
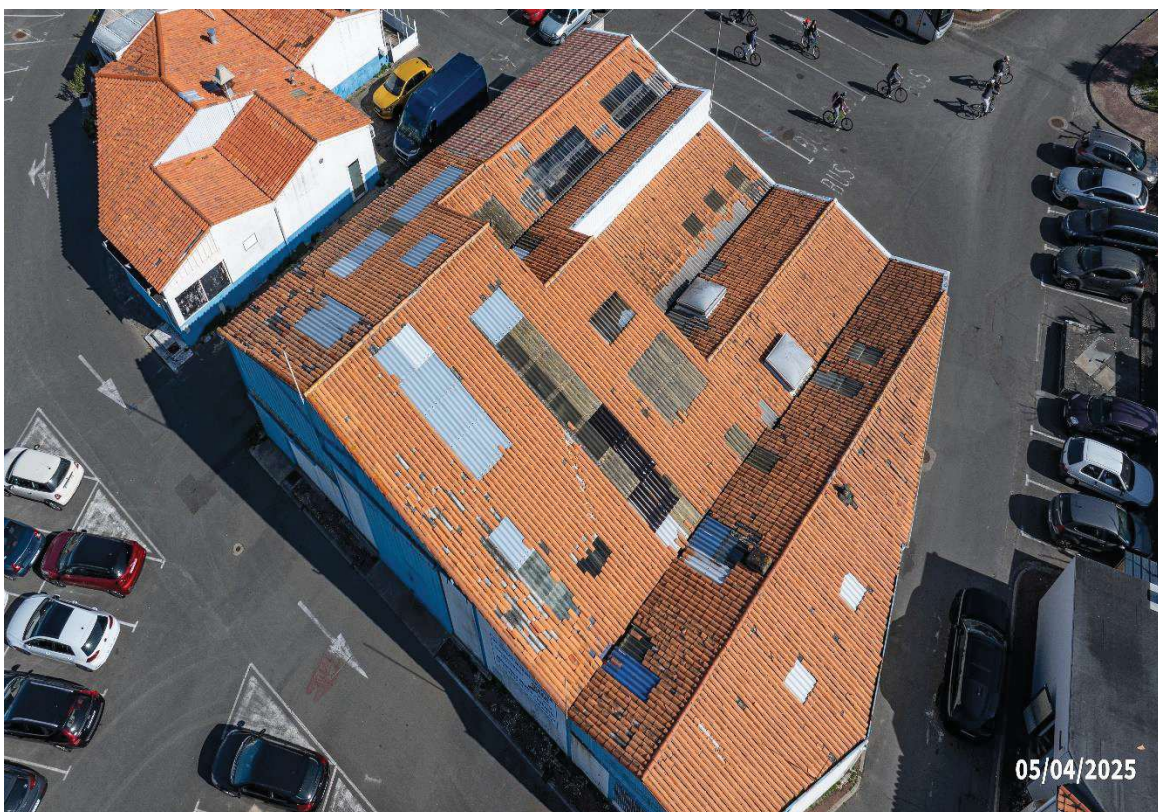
**6. État de la couverture - Partie Est et noue entre les deux bâtiments** : Sur cette zone, on constate un grand nombre de tuiles décollées ou cassées, vraisemblablement en raison de l'usure du temps. Ces éléments n'ont pas été remplacés, ce qui pourrait compromettre l'étanchéité de la toiture à moyen terme.

- Il conviendrait de revoir ces couvertures dans les règles de l'art et des normes NF DTU 40.22 (travaux de couverture en tuiles).
- Les plaques d'éternit actuellement en place, posées avant les années 1990, contiennent de l'amiante. En cas de réfection complète de la couverture, il est recommandé de procéder à la dépose de l'ensemble des plaques existantes. Celles-ci devront être évacuées et reconditionnées dans des centres agréés, conformément à la réglementation en vigueur pour le traitement des matériaux amiantés. Il conviendra ensuite de reposer des plaques d'éternit de nouvelle génération, sans amiante, disponibles depuis les années 2000. Les travaux devront être réalisés en respectant les prescriptions de la norme NF DTU 40.37 relative aux plaques en fibres-ciment (anciennement DTU 20.12).

- Un remaniement serait nécessaire pour l'ensemble de la couverture.

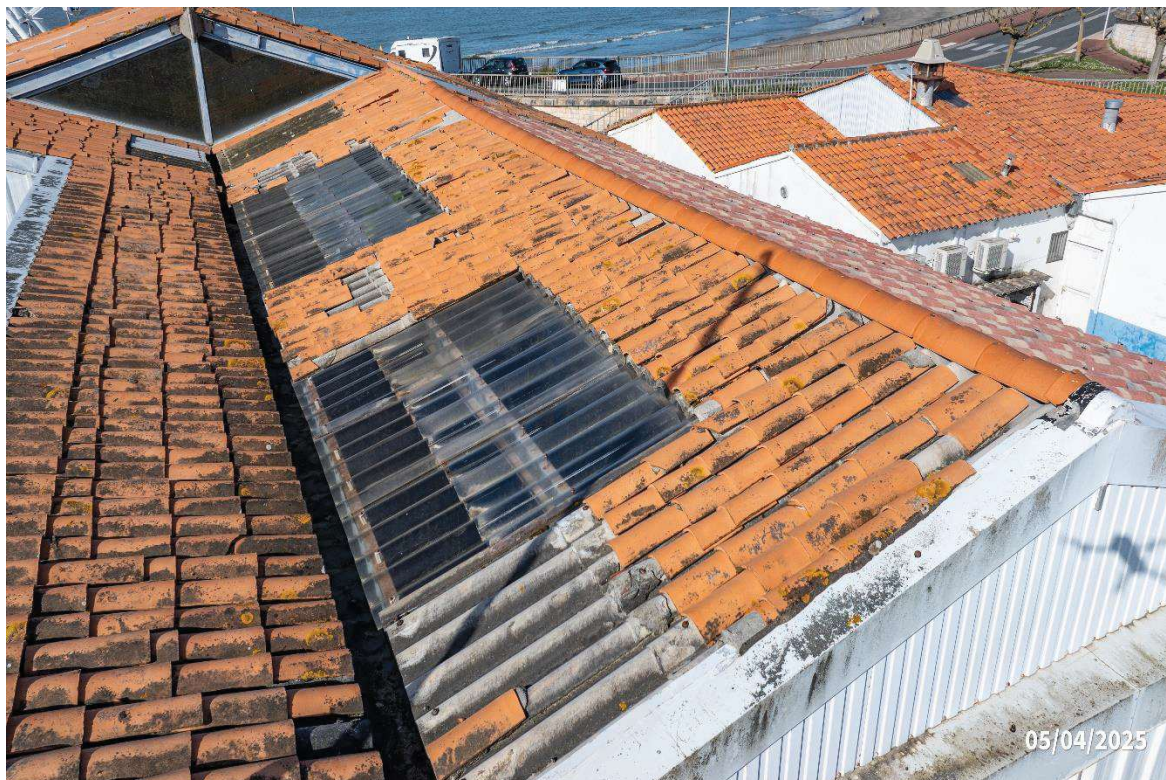
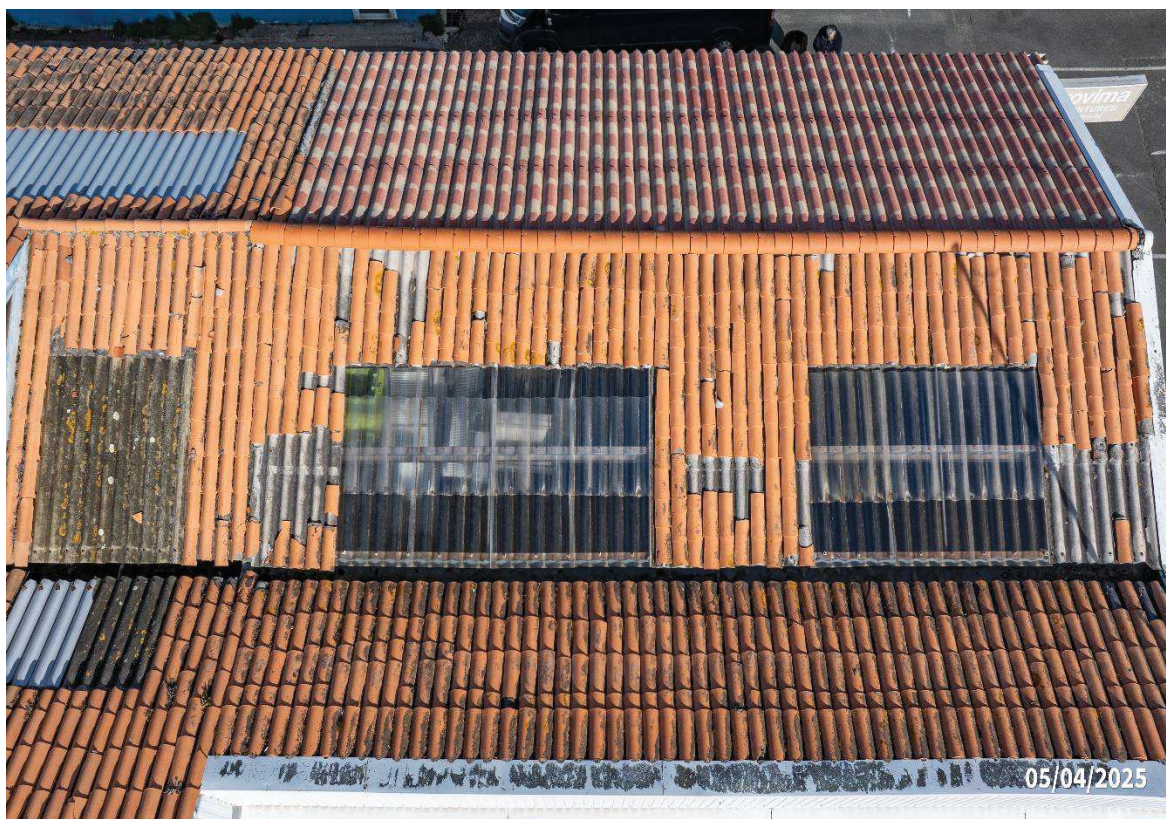
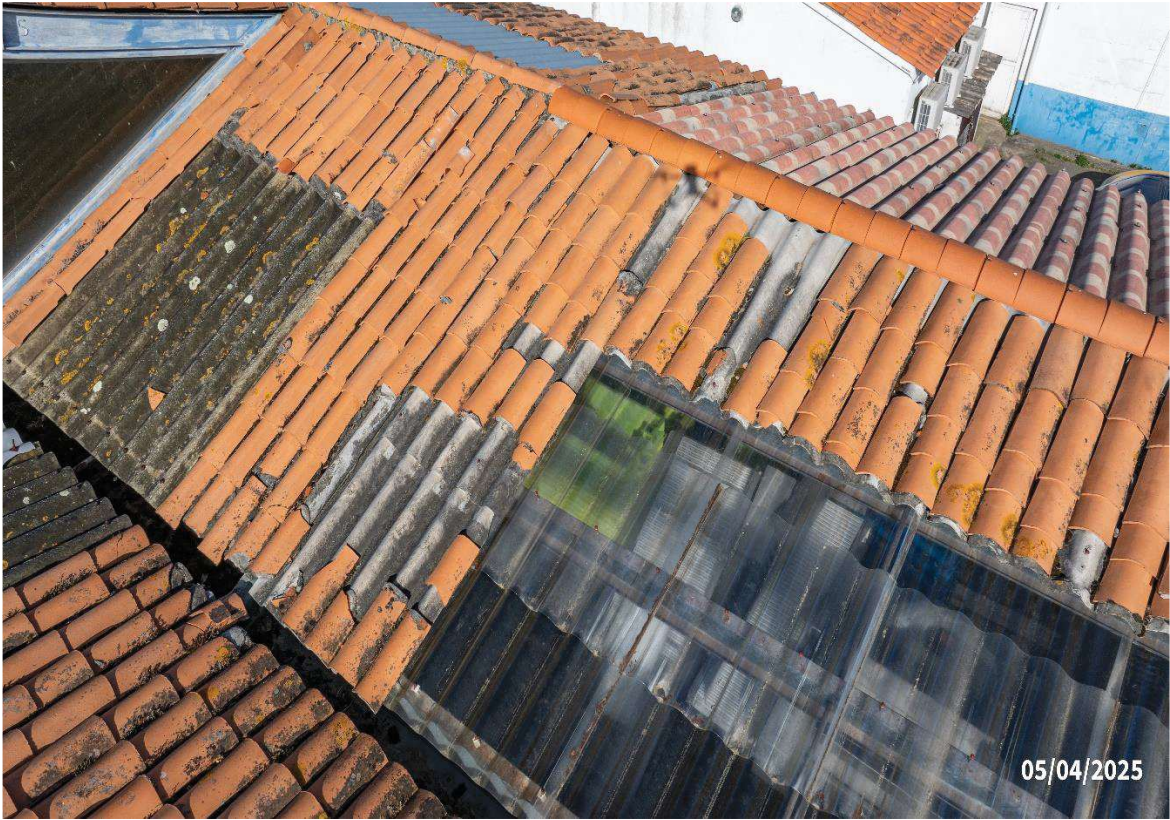
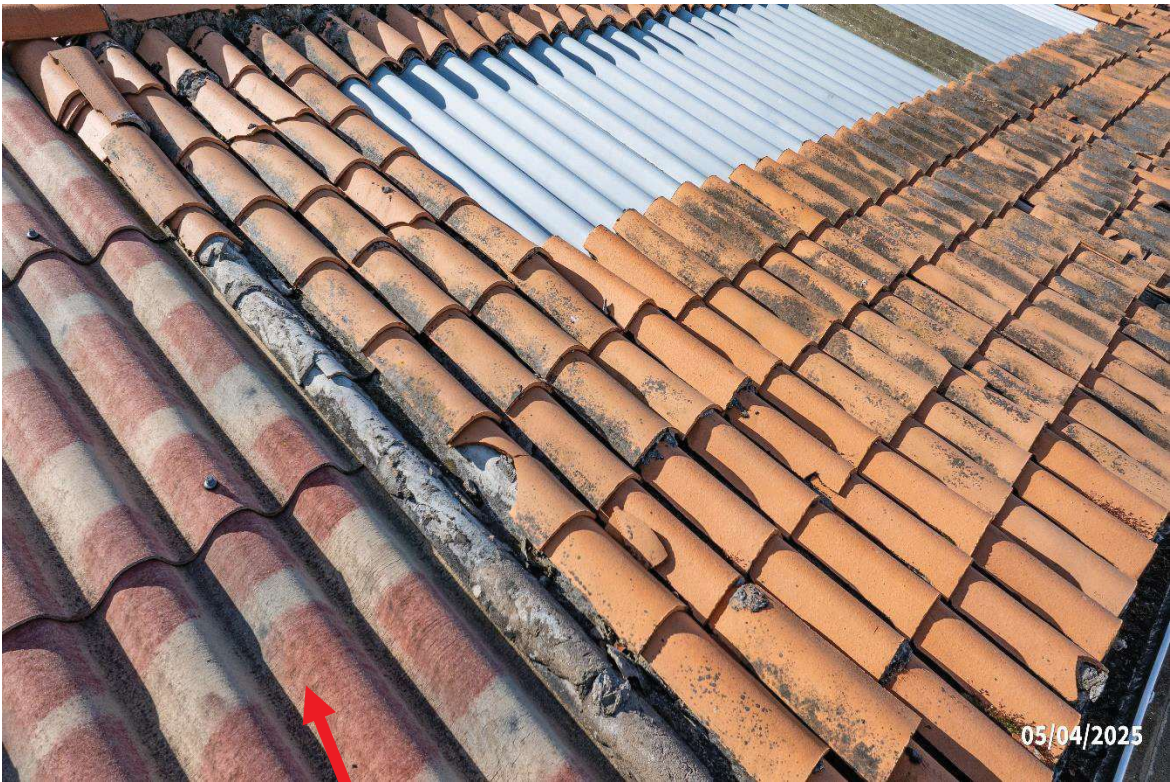
Plaques d'éternit flammé et non amianté

7. Dans une autre zone de la couverture, plusieurs tuiles sont cassées ou ont glissé, et certaines faîtières sont manquantes. Cette dégradation entraîne un risque important d'infiltrations d'eau, pouvant à terme provoquer des dommages aux plafonds à l'intérieur du bâtiment.

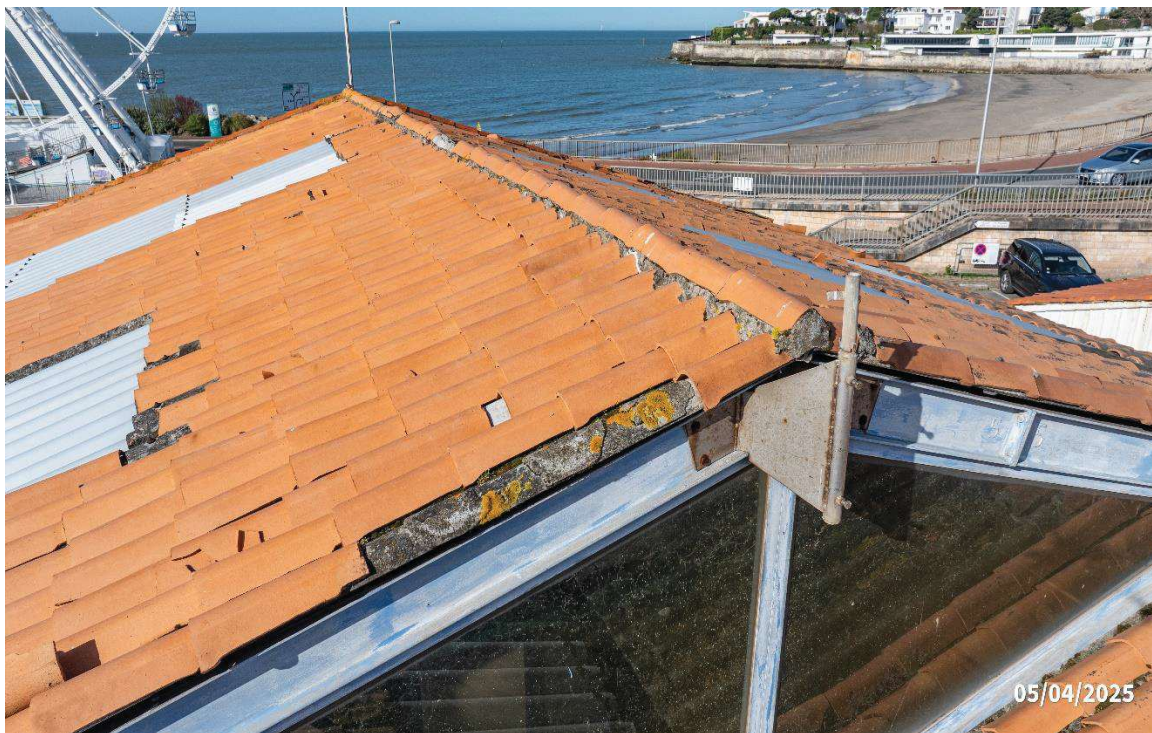
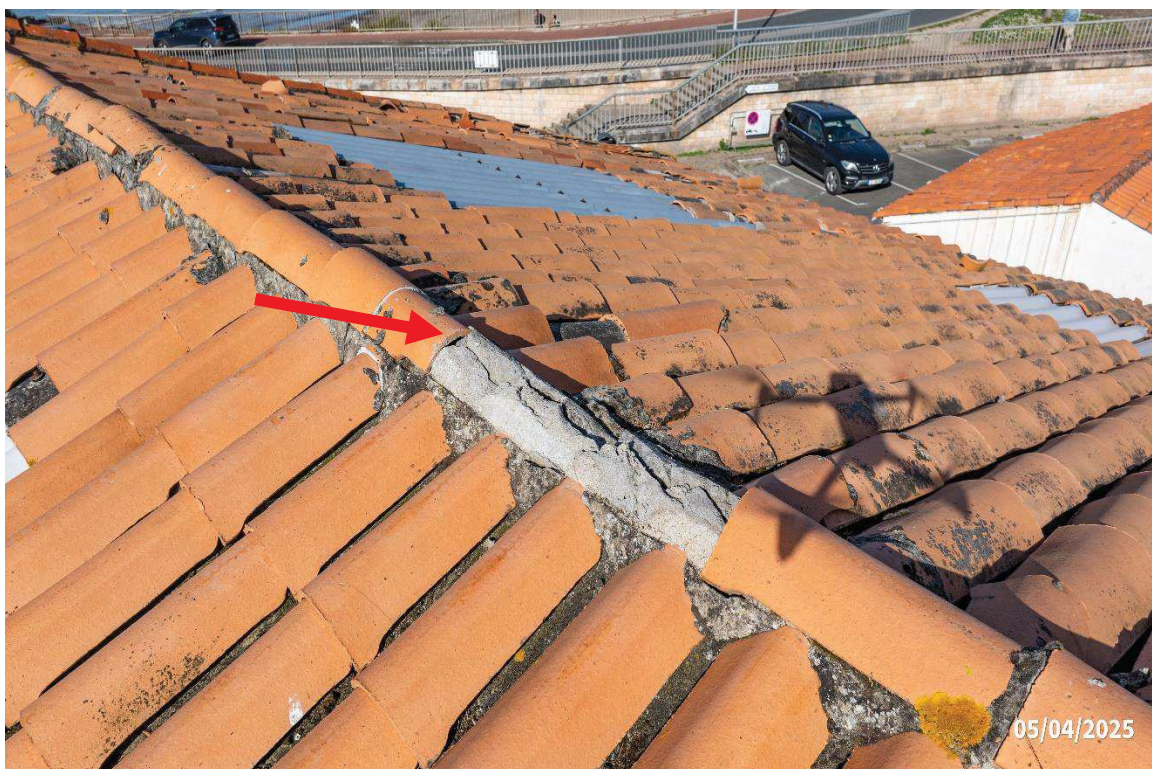
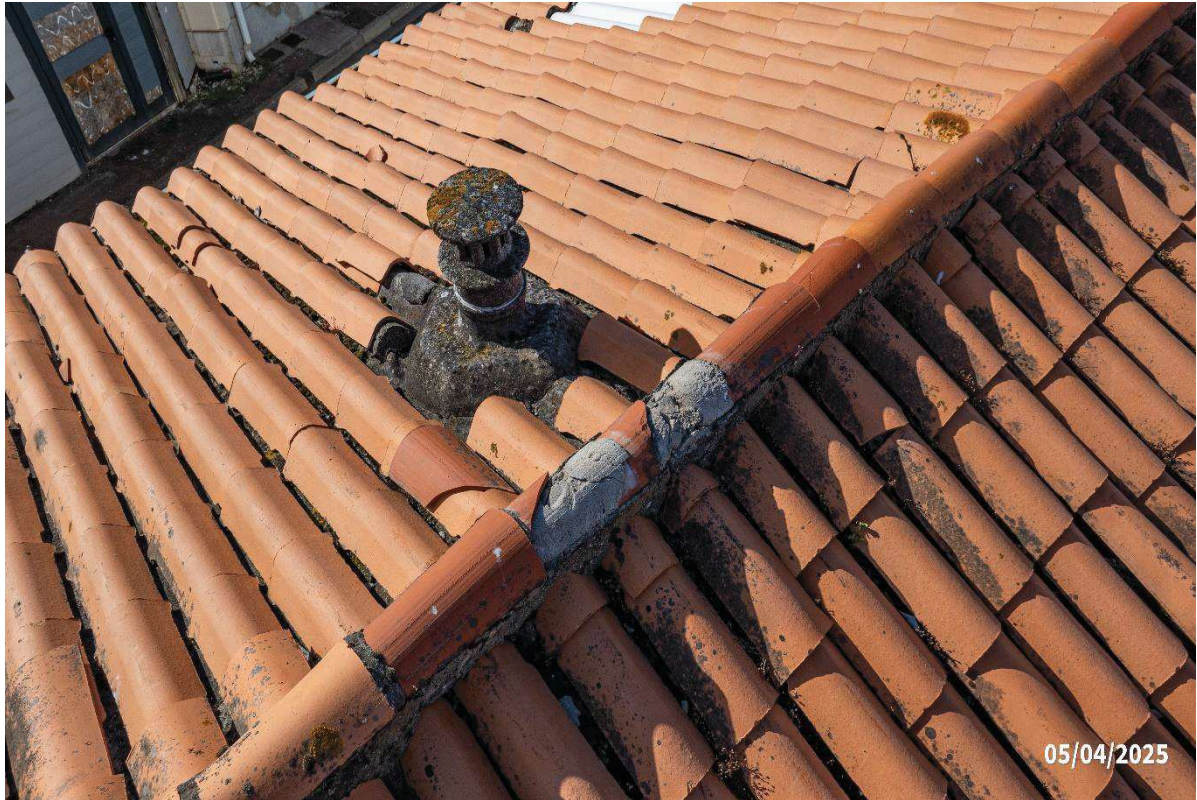
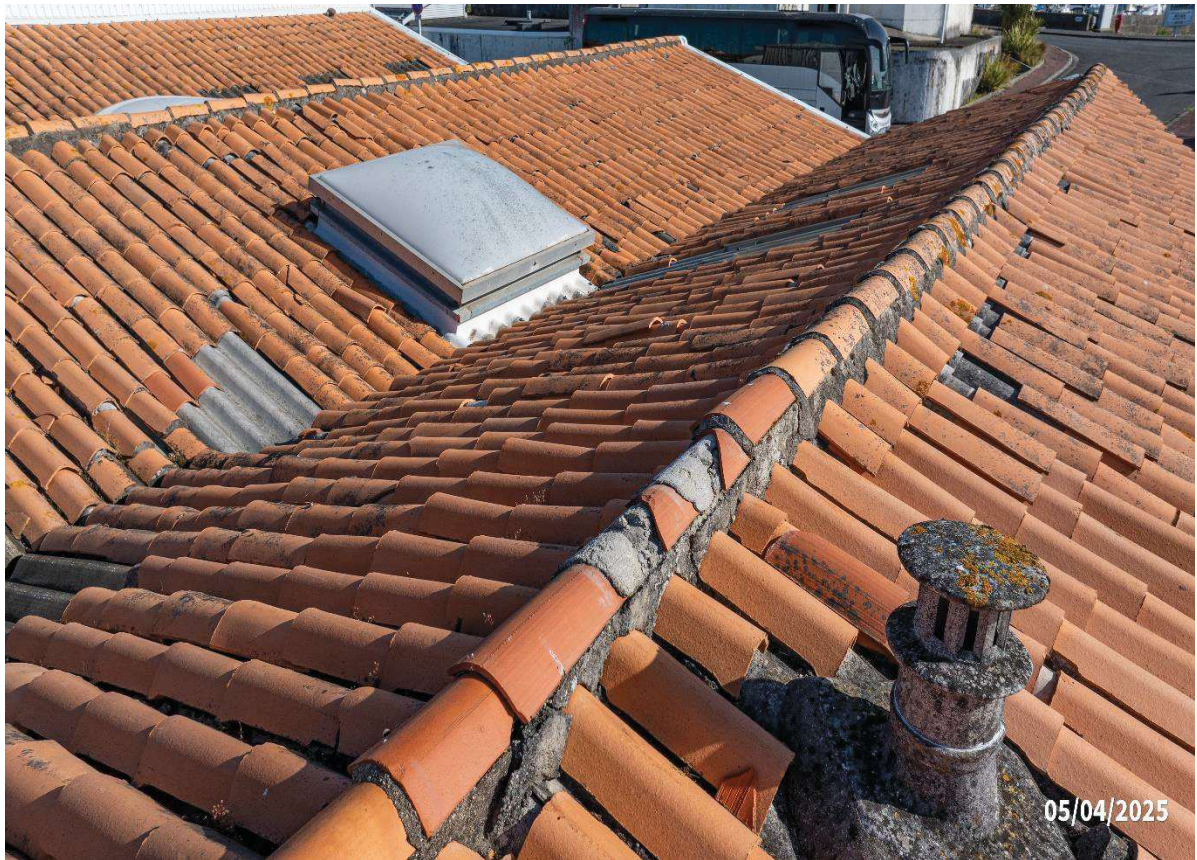
8. Sur ce côté Ouest de la couverture, il est impératif de procéder à un remaniement complet de sur cette partie du bâtiment. L'analyse des photographies et les conditions d'exposition au vent révèlent un risque réel de chute de tuiles. Cela représente un danger pour les passants ainsi que pour les biens situés à proximité, notamment le parking attenant.
- Dans cet état, la couverture est considérée comme impropre à sa destination.

- Néanmoins, en cas de vents dominant Sud/Sud-Ouest, ces tuiles peuvent s'envoler et tomber sur la voie publique pouvant mettre en danger la sécurité des personnes et des biens.
