## RAPPORT D'EXPERTISE

**Date : 05 avril 2025**

OCÉAN BOAT

Port de Royan  
17200 ROYAN

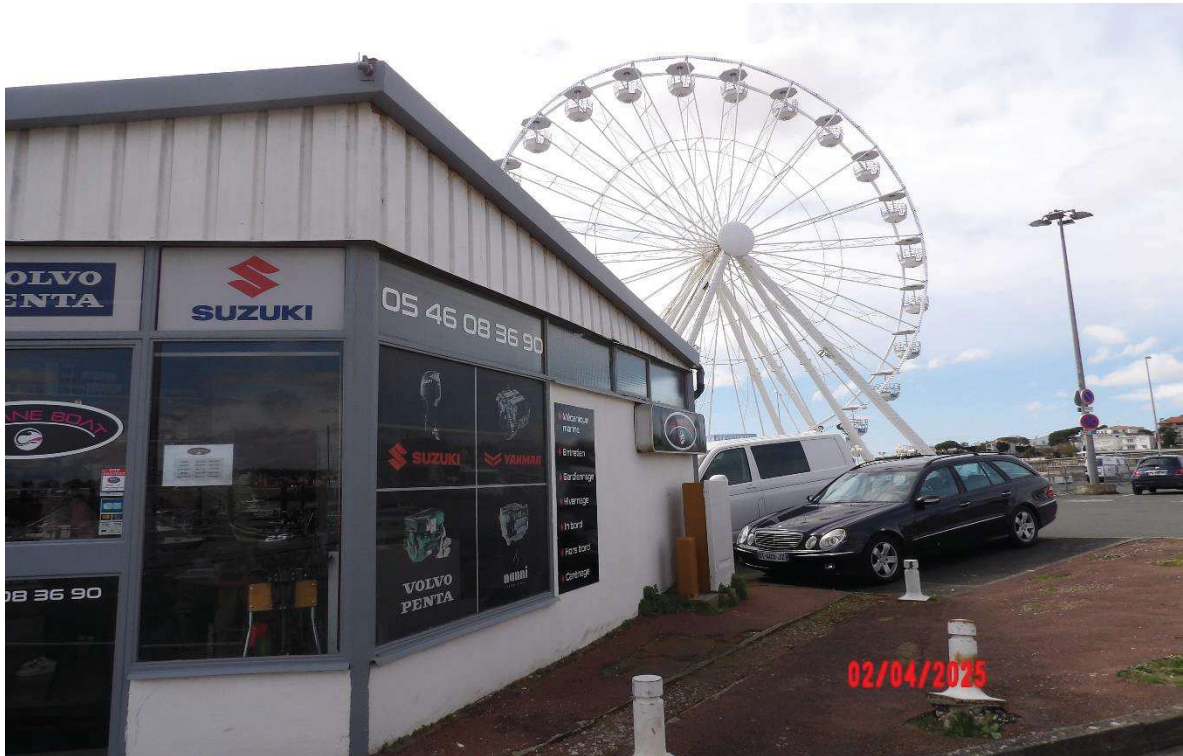
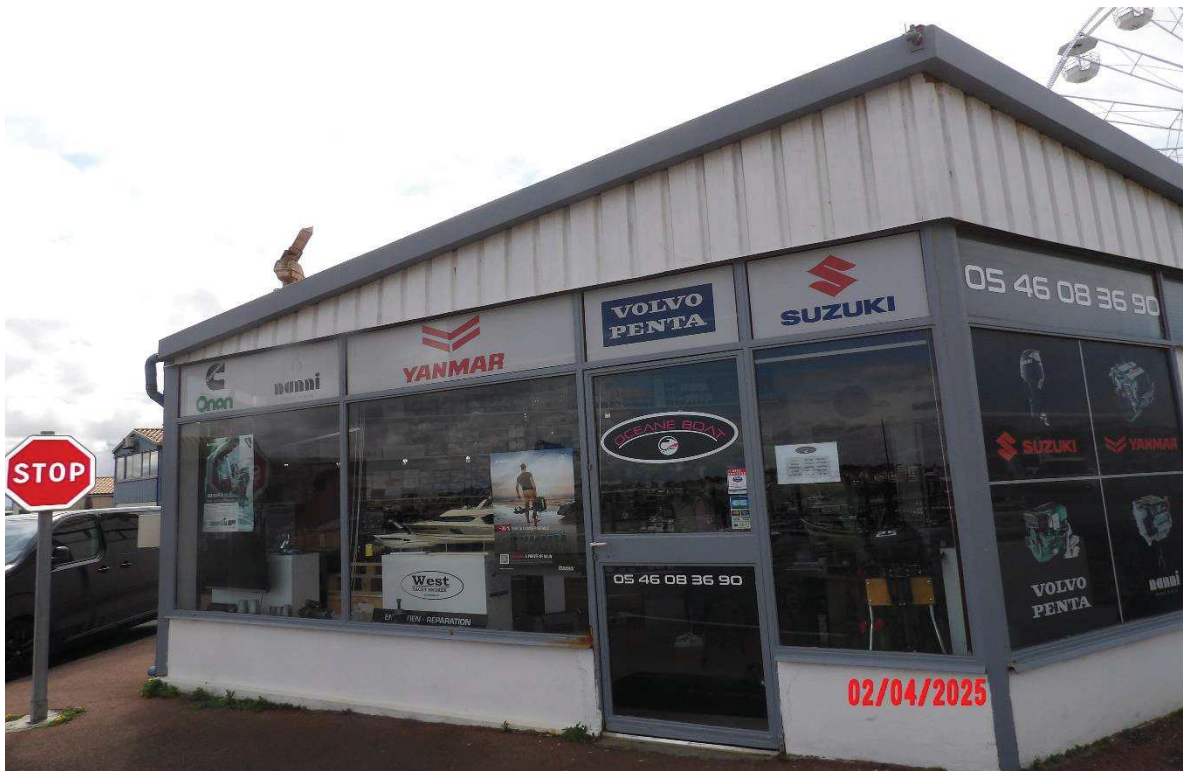
1. Façade Nord, Nord-Ouest et porte d'entrée du magasin

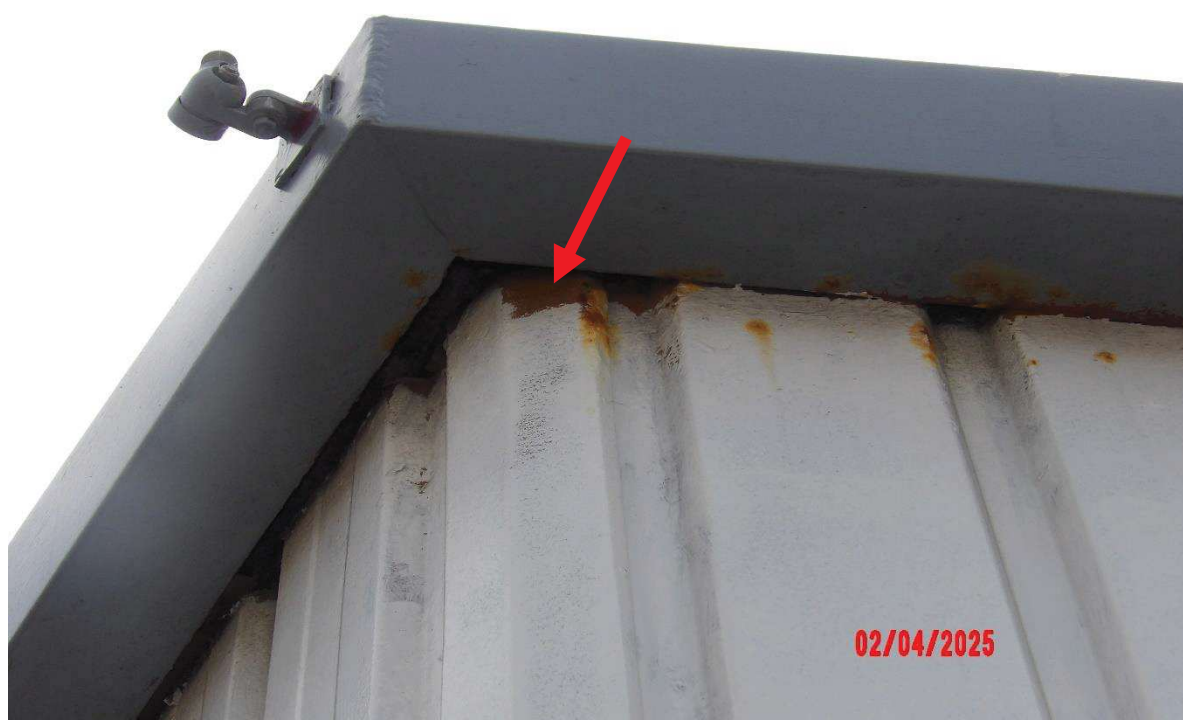
2. Côté Ouest, le haut du bardage commencer à rouiller.

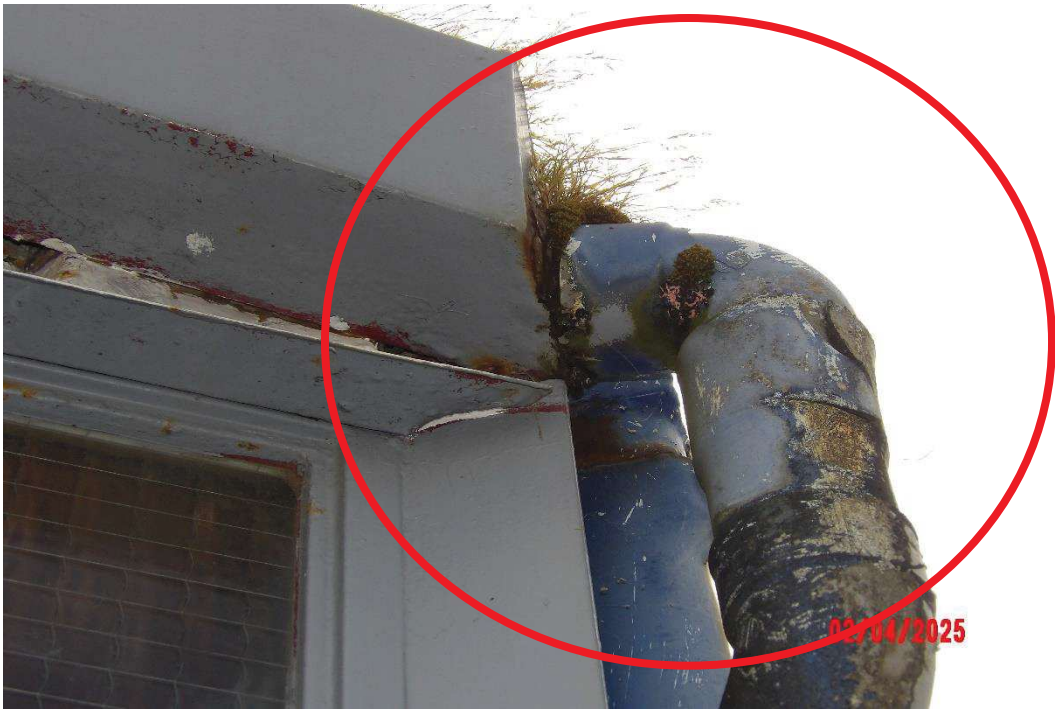
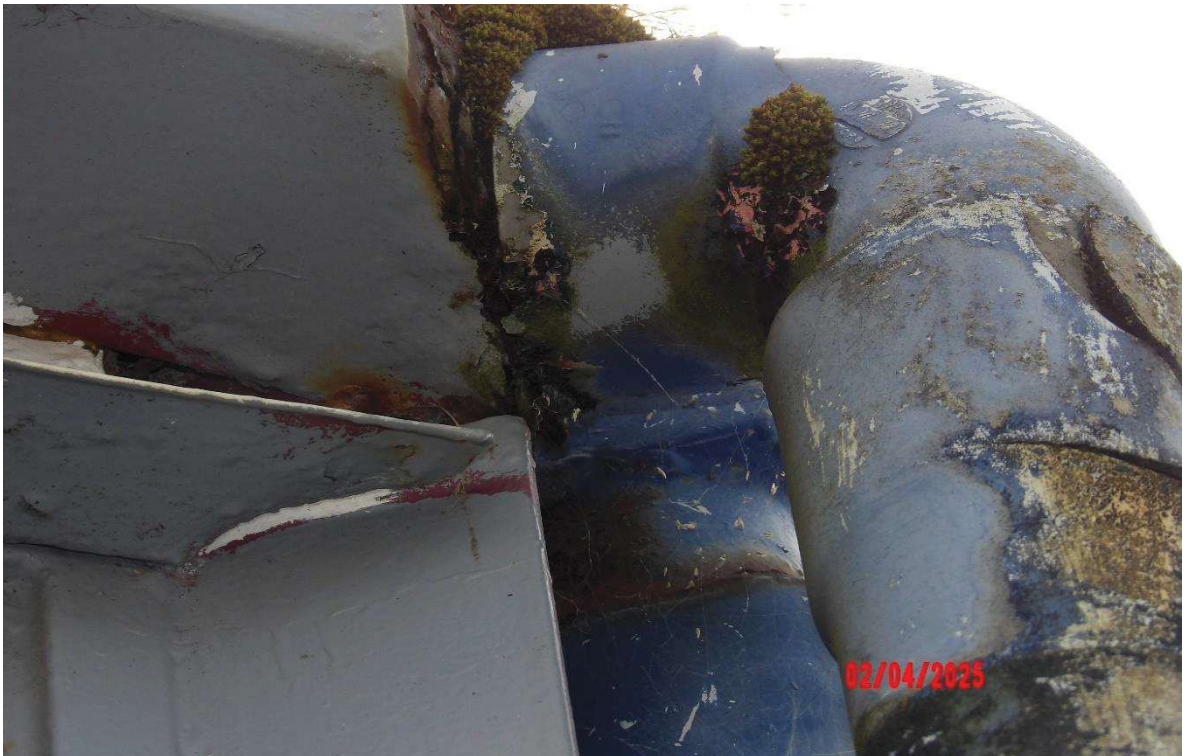
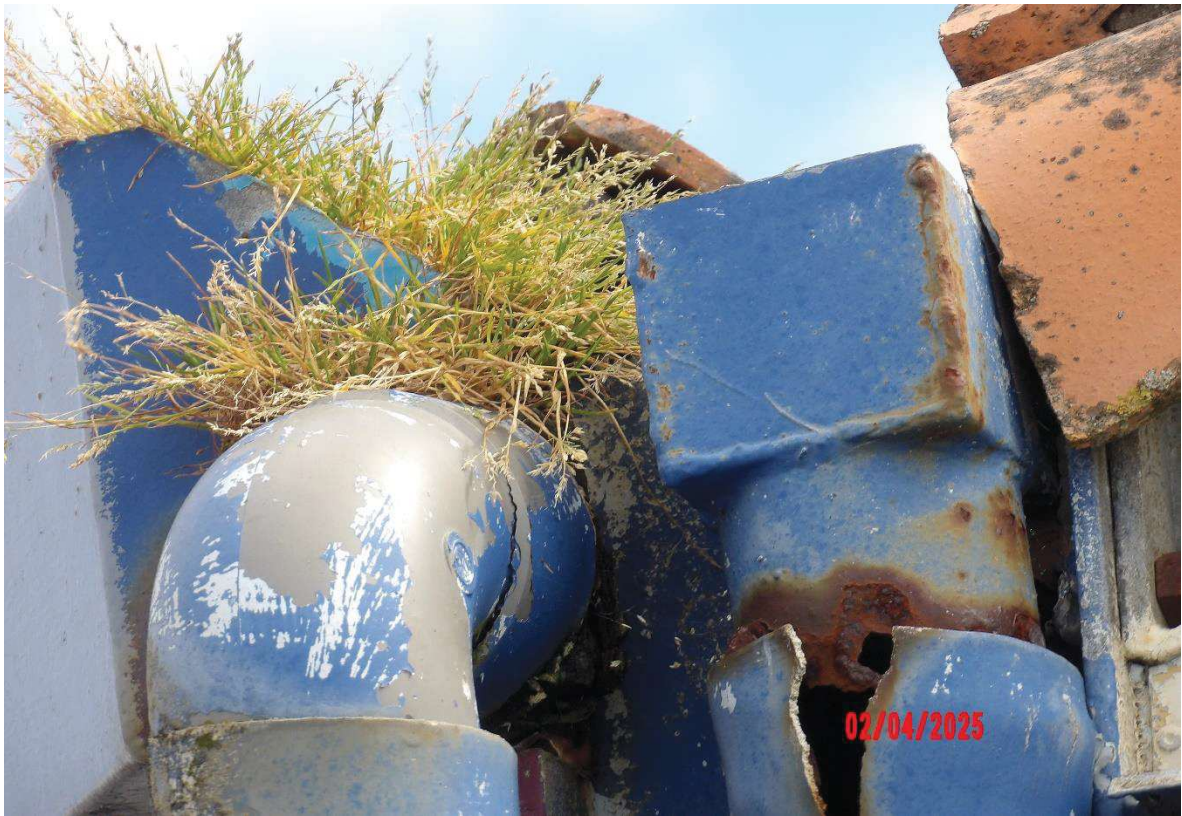
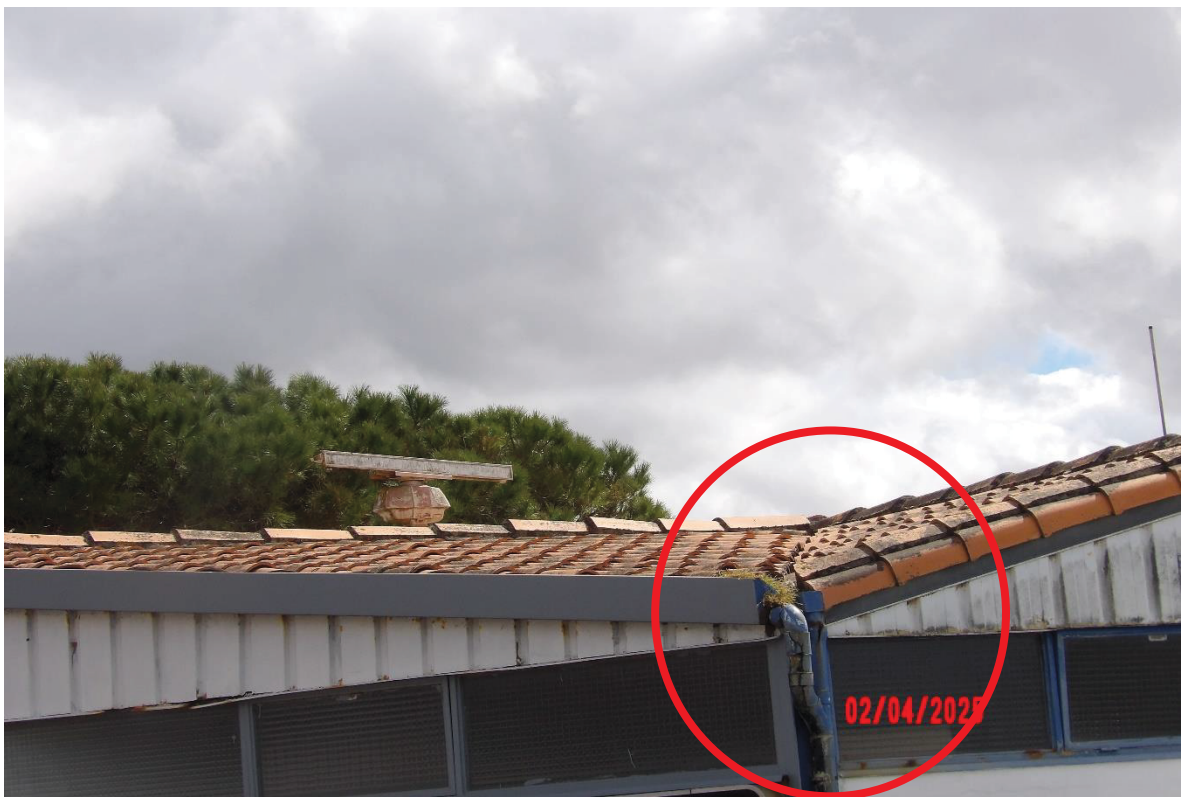
**3.** À la jonction de la noue et de la descente en zinc posée en biais, l'évacuation des eaux pluviales est entravée. L'arrivée au niveau des deux tuyaux de descente est complètement obstruée par des herbes, des débris végétaux et divers déchets. De plus, les coudes ainsi que les tuyaux de diamètre 100 Ø présentent des fissures et des cassures. Il est nécessaire de déposer l'ensemble du réseau actuel de descente et de procéder à sa réfection complète afin de garantir un bon écoulement des eaux pluviales et éviter tout risque d'infiltration ou de débordement.

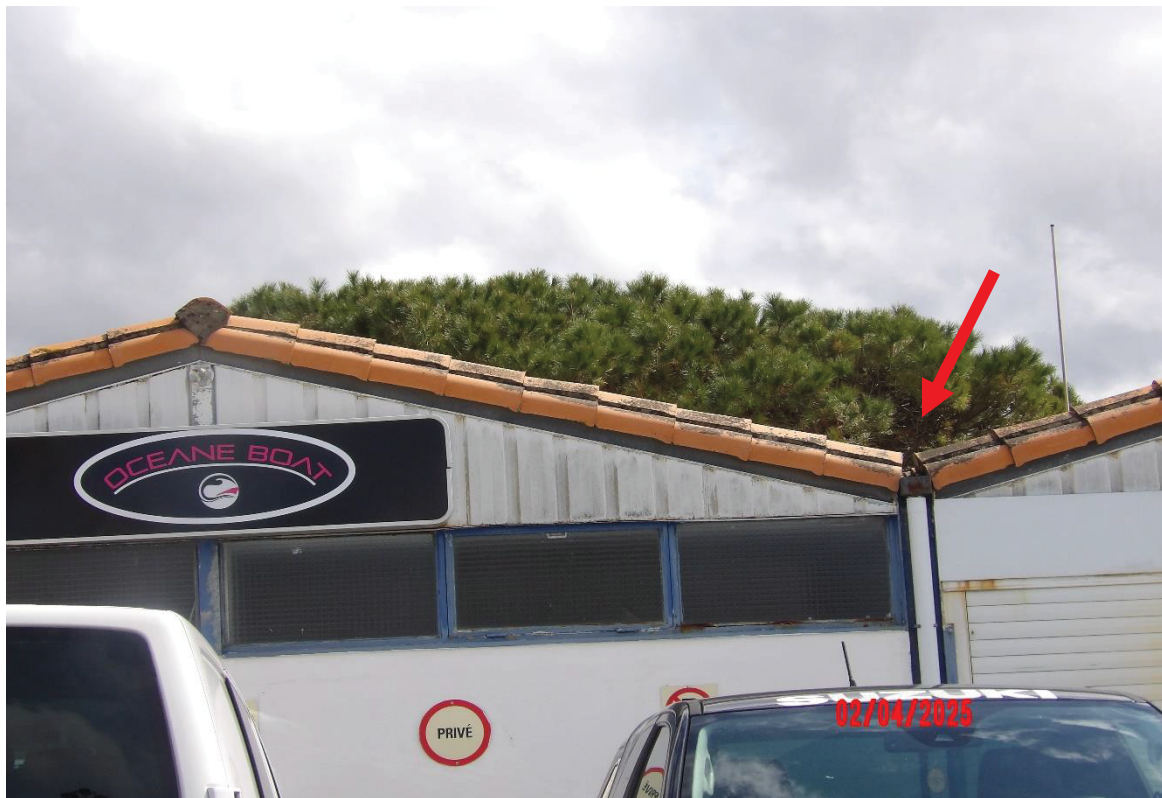
4. Façade Ouest : la rencontre des deux toits avec une noue centrale et le tuyau de descente des eaux pluviales.

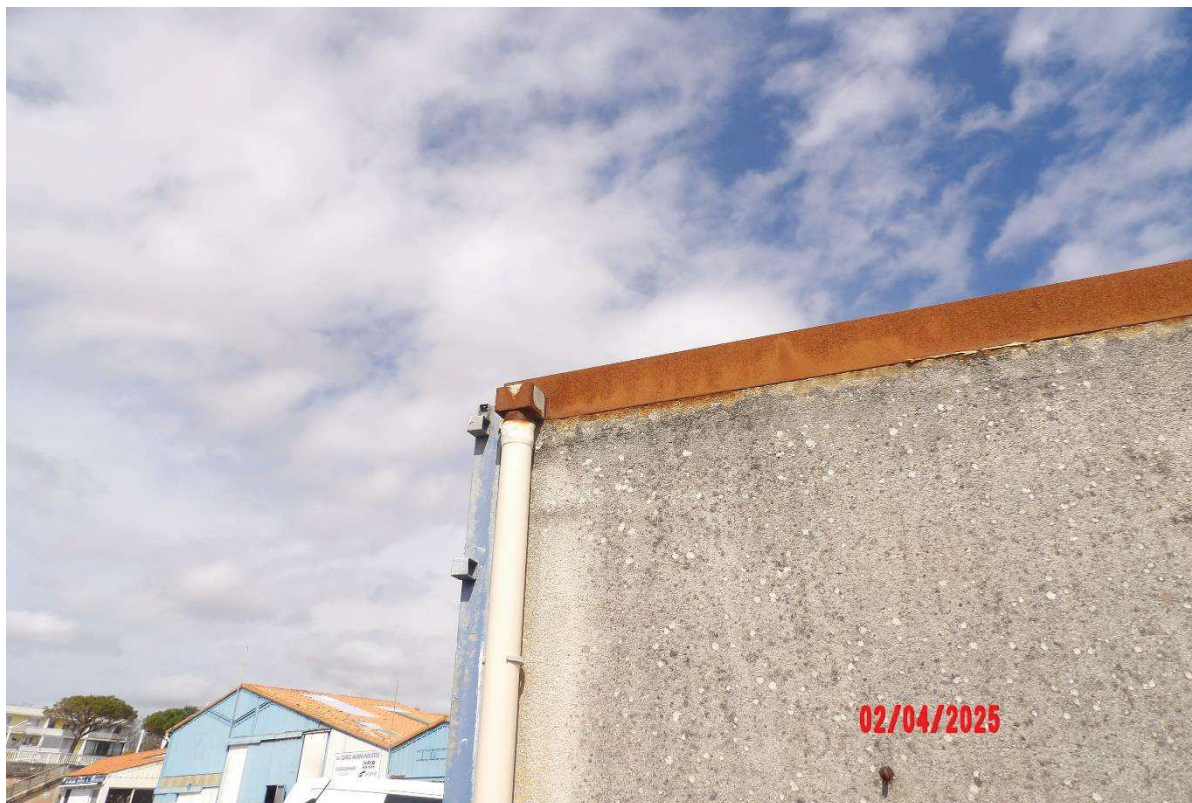
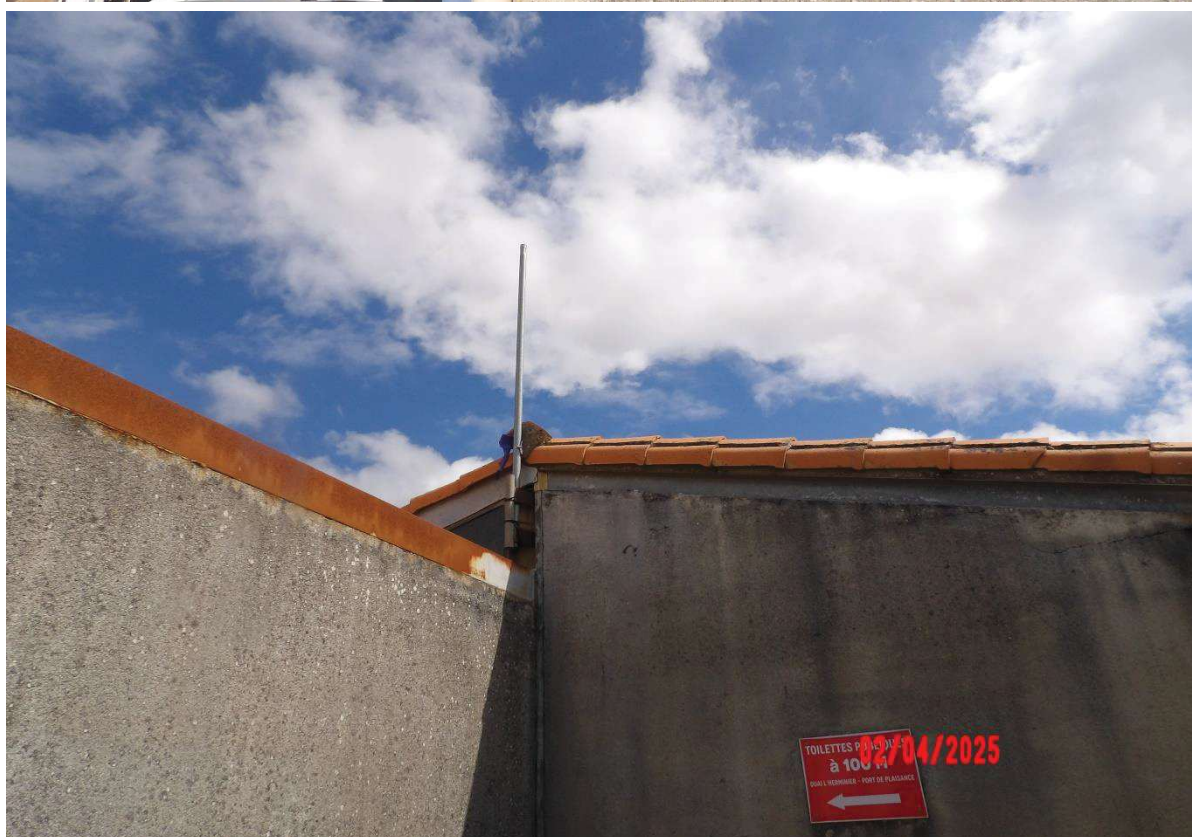
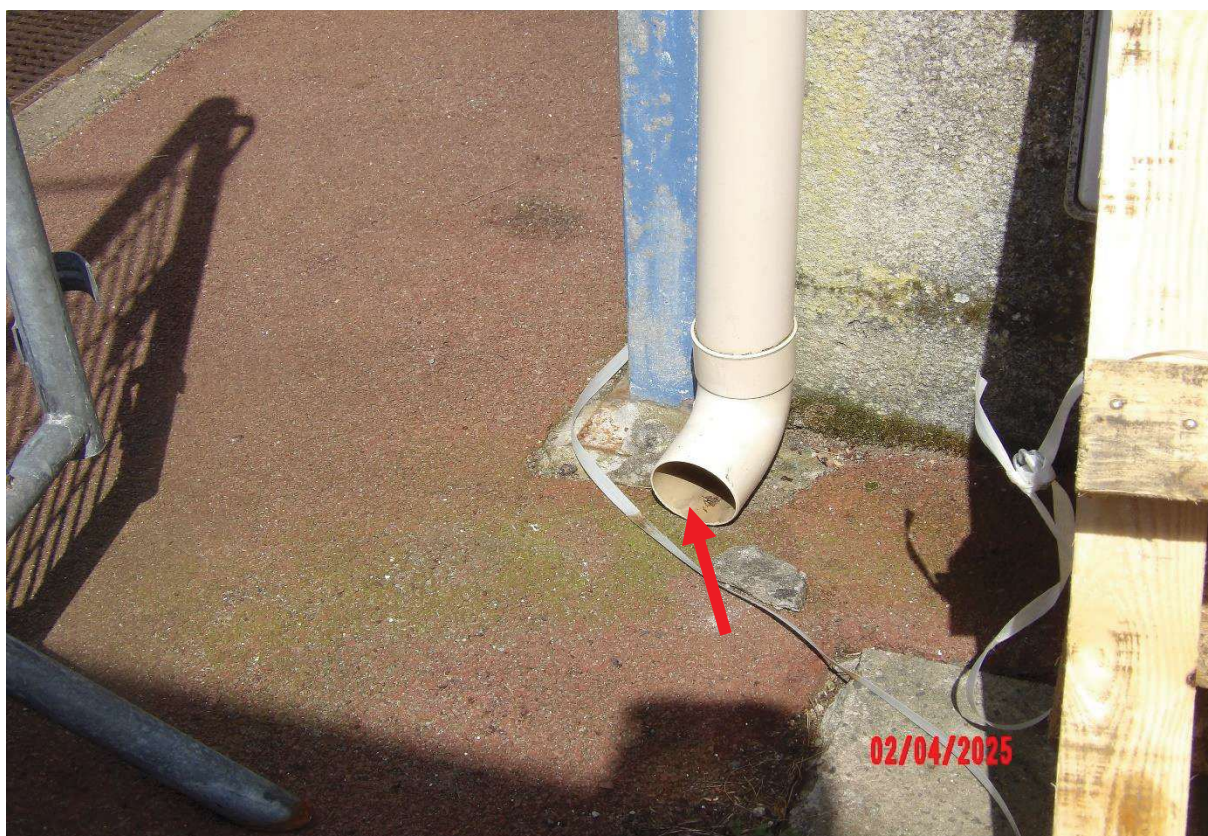
5. Façade Est : un autre tuyau de descente avec l'avaloir en haut pour recevoir les eaux de la dalle Nantaise est complètement rouillé. Les eaux pluviales se déversent directement sur le trottoir sans regard pour recevoir les eaux.

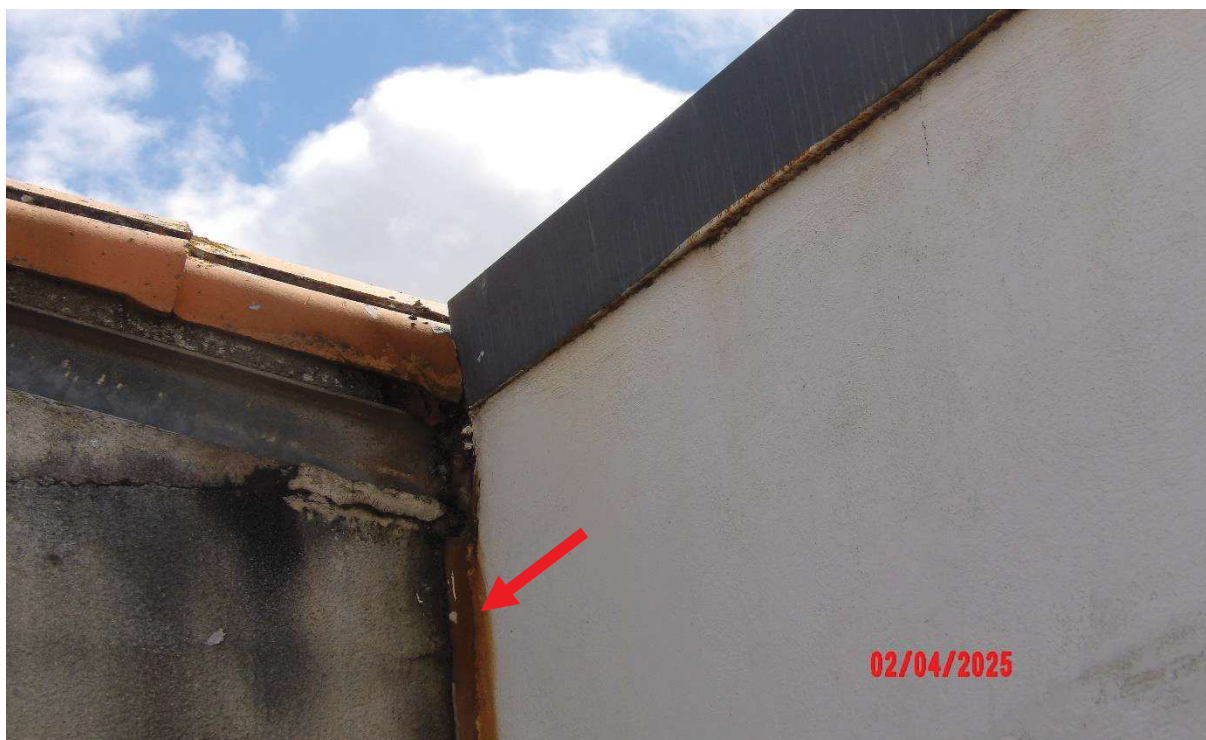
**6..** Dans l'angle de la façade, on remarque un IPM vertical rouillé, mais la rouille n'endommage pas la partie structurelle du bâtiment. Une réalisation avec ponçage, antirouille et peinture spéciale peut permettre de préserver cet IPM pendant plusieurs années.

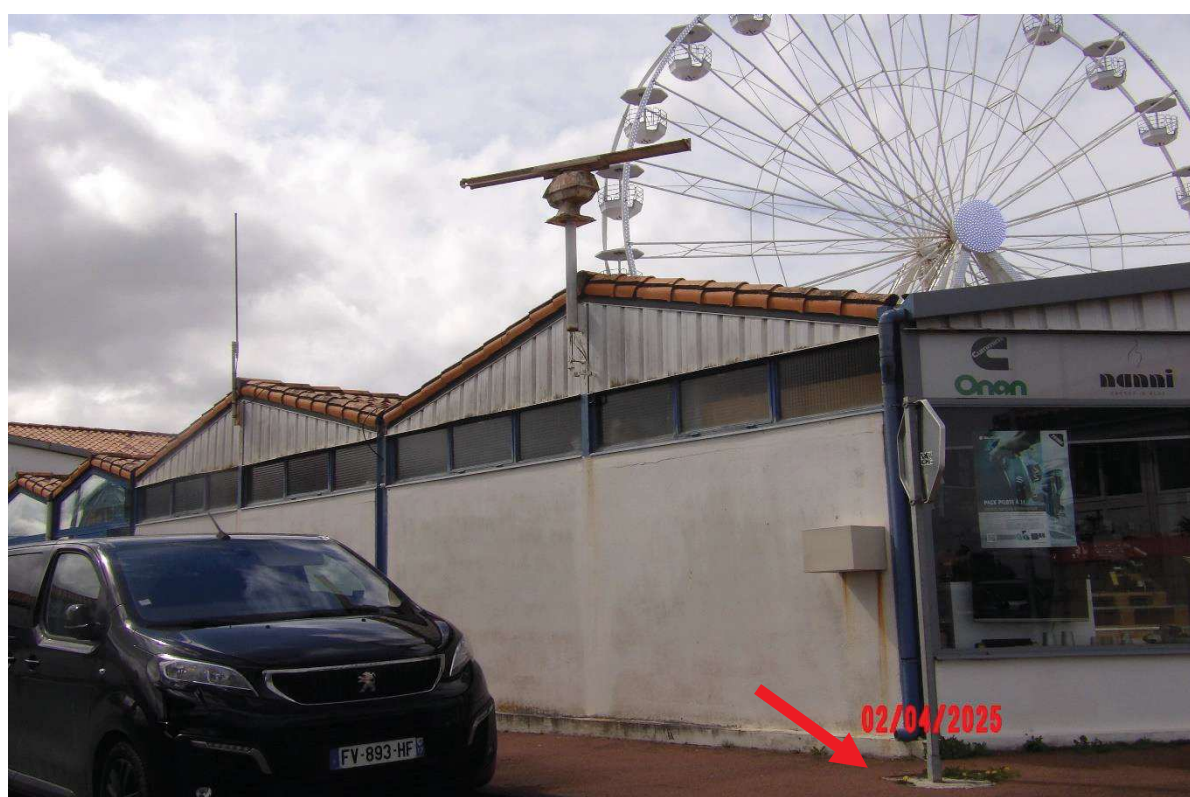
7. Vue d'ensemble de la façade Est où l'on remarque que le tuyau de descente des eaux pluviales n'est pas raccordé au réseau pluvial. L'eau s'écoule directement sur le trottoir.

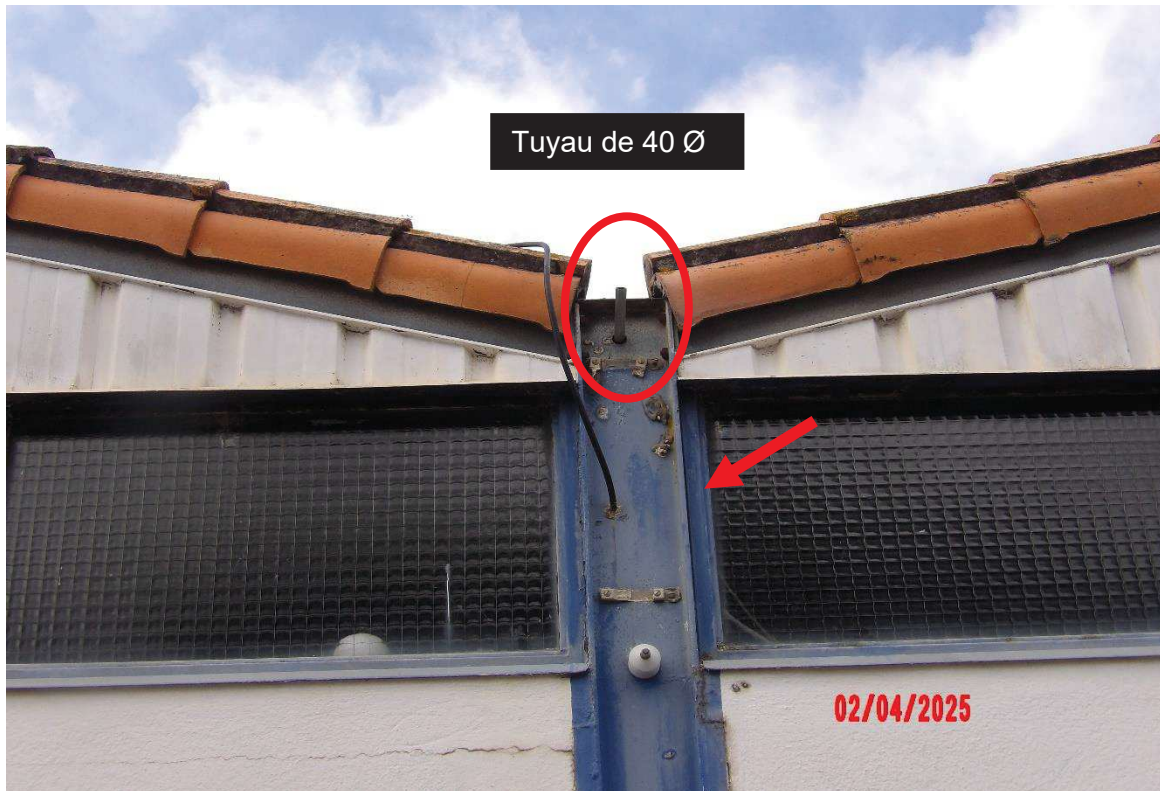
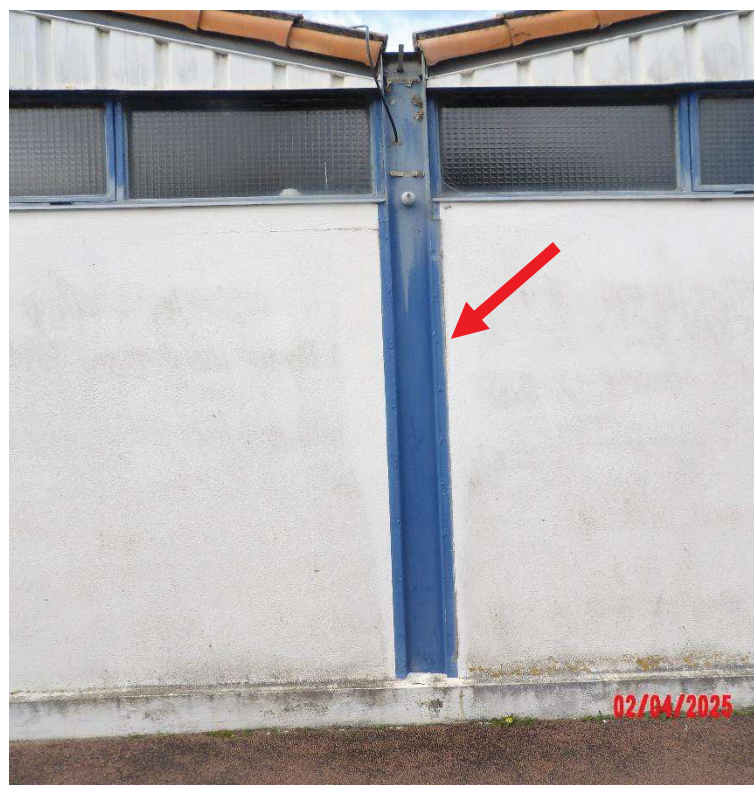
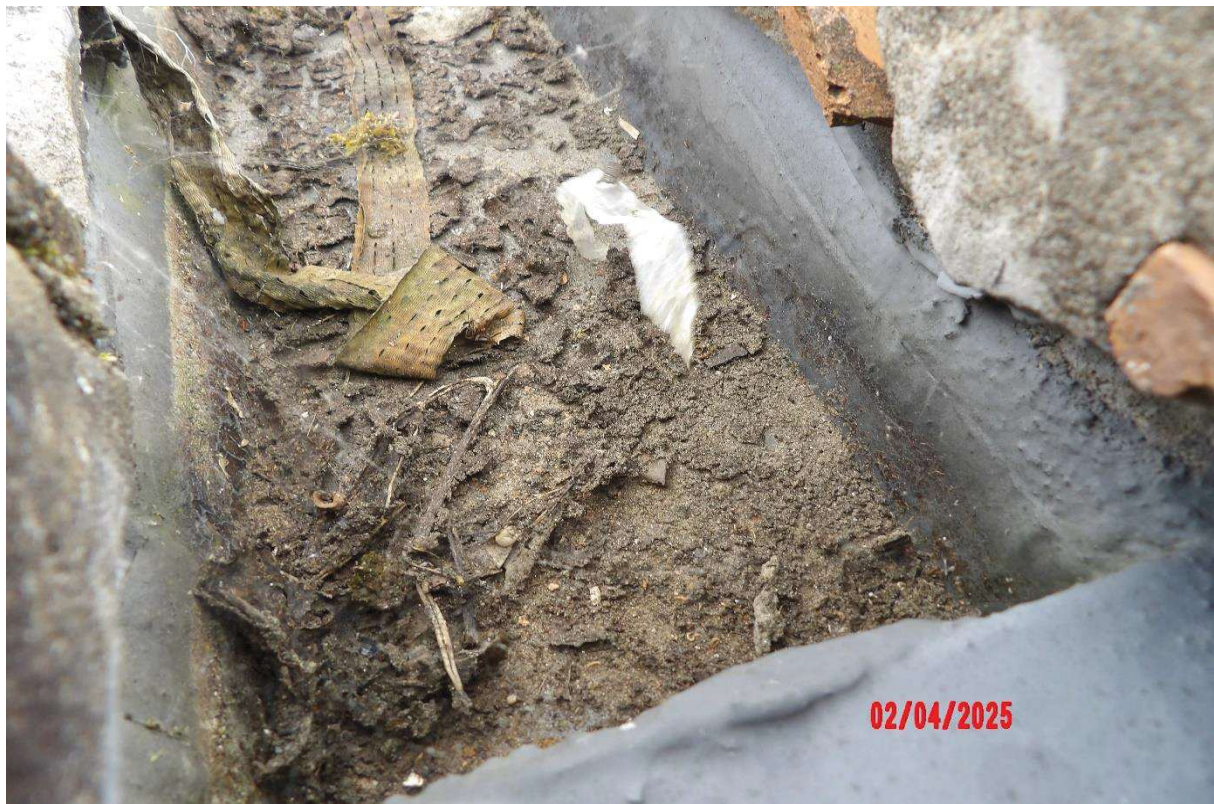
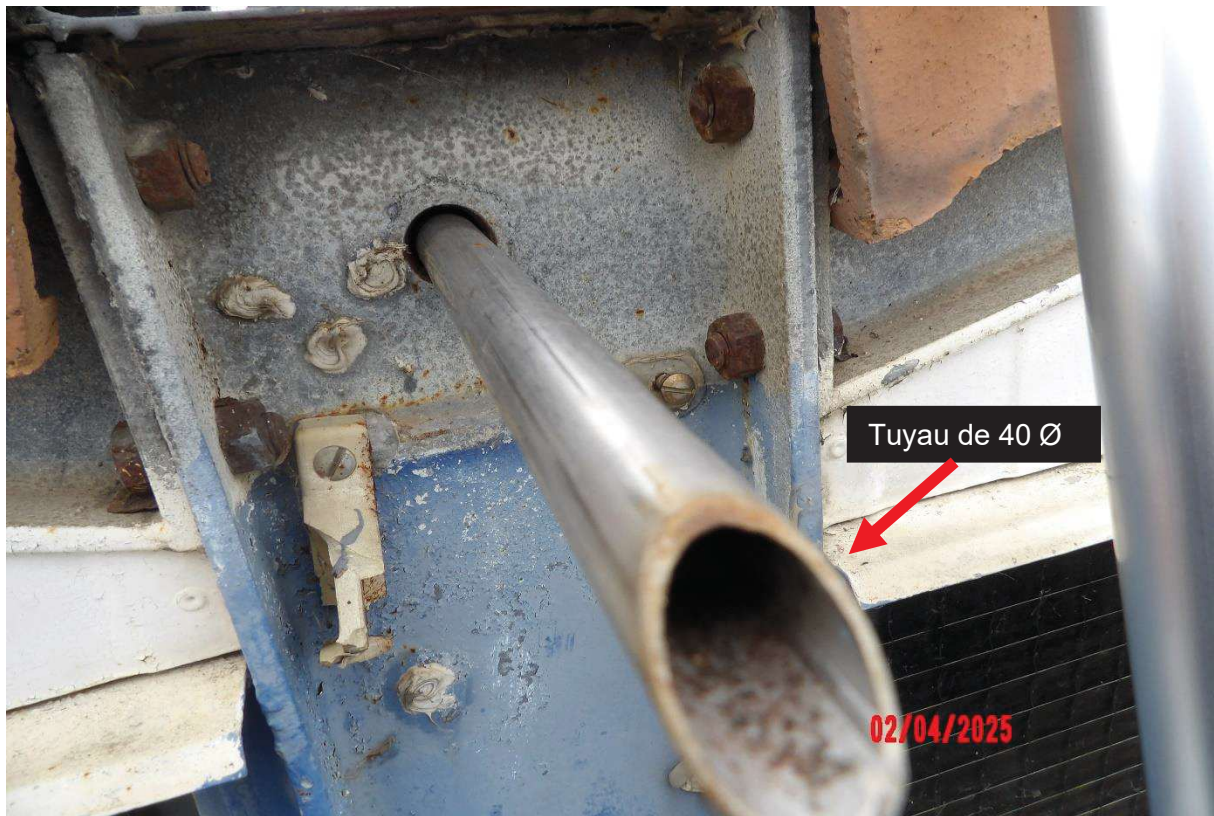
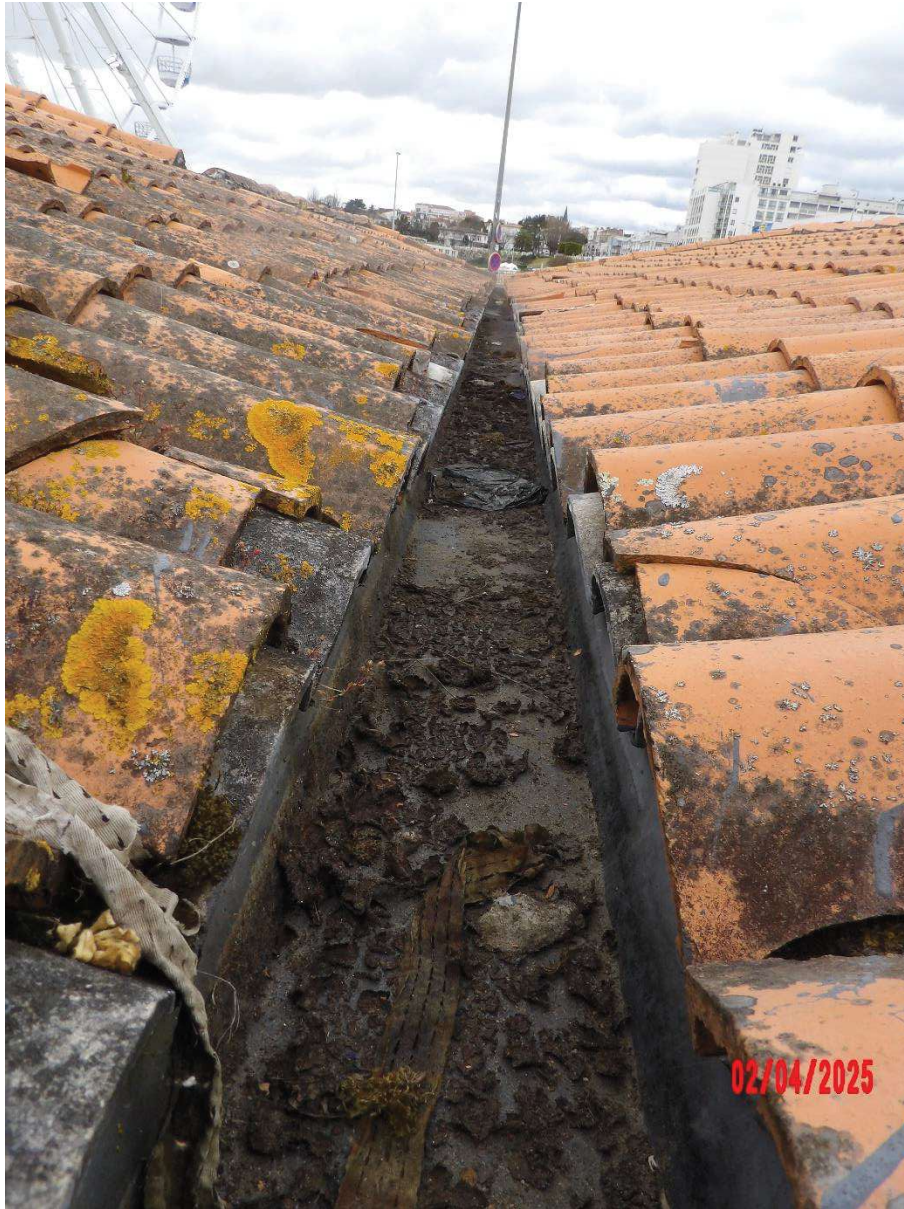
8. Au niveau de la façade Est, on constate un tuyau de Ø 40 qui permet l'évacuation des eaux provenant de la noue entre les deux toits. On constate l'absence d'un tuyau de descente de Ø 100 pour évacuer les eaux de pluie. Le problème est que ce tuyau de Ø 40 s'obstrue progressivement à cause des débris qui s'y accumulent, rendant l'évacuation inefficace. Il est impératif d'installer une boîte à eau avec un tuyau de descente de Ø 100.

- Les noues devront être nettoyés.
- Constatation n° 8 : le tuyau de 40 Ø devra être remplacé avec un avaloir, un tuyau de 100 Ø et prévoir des regards pour recevoir les descentes des eaux pluviales.

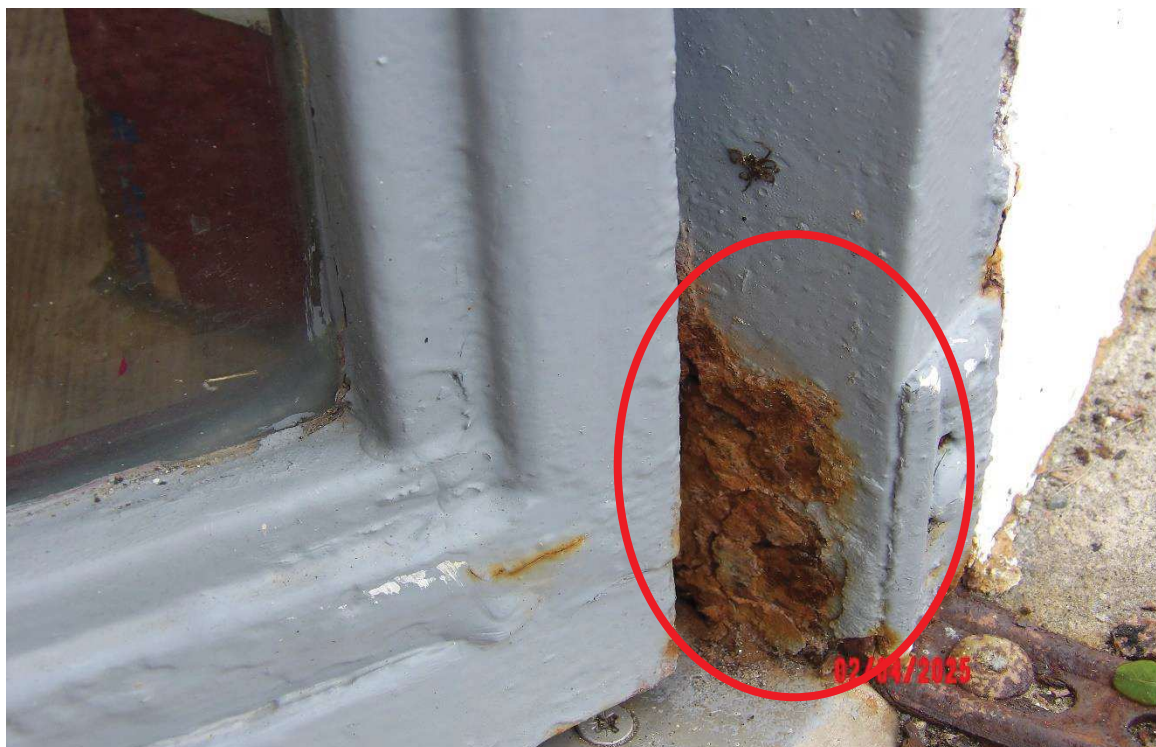
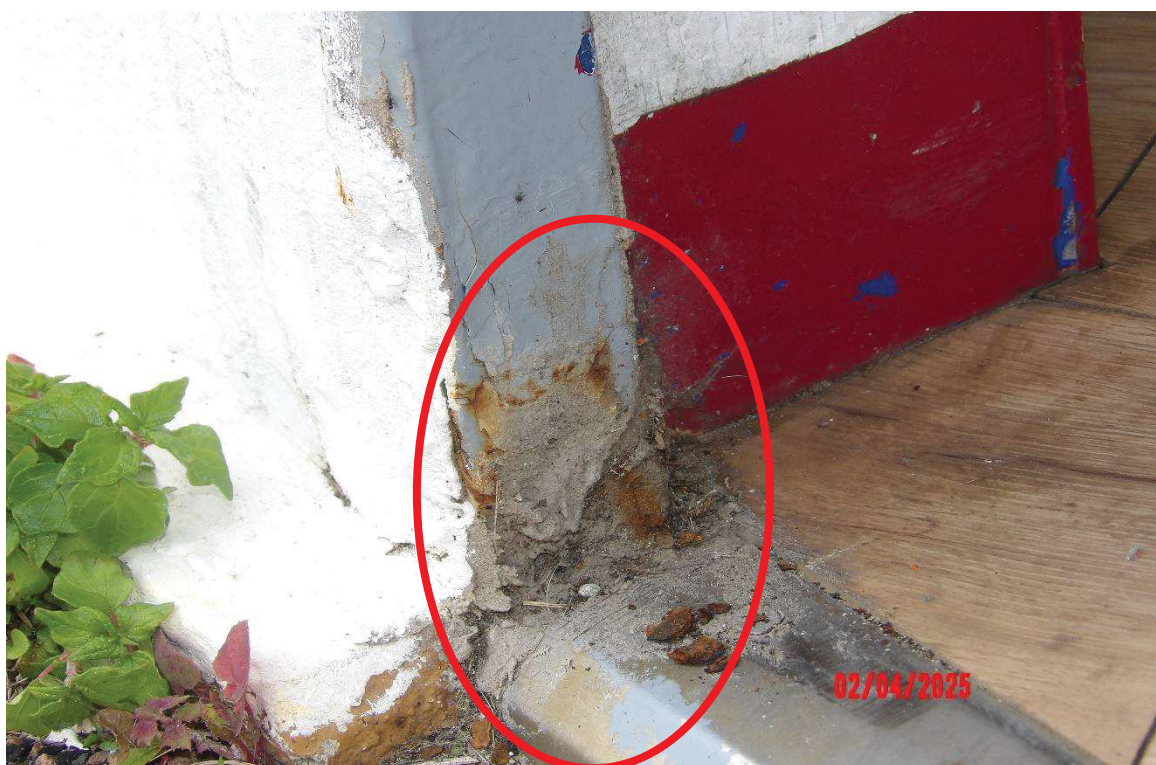
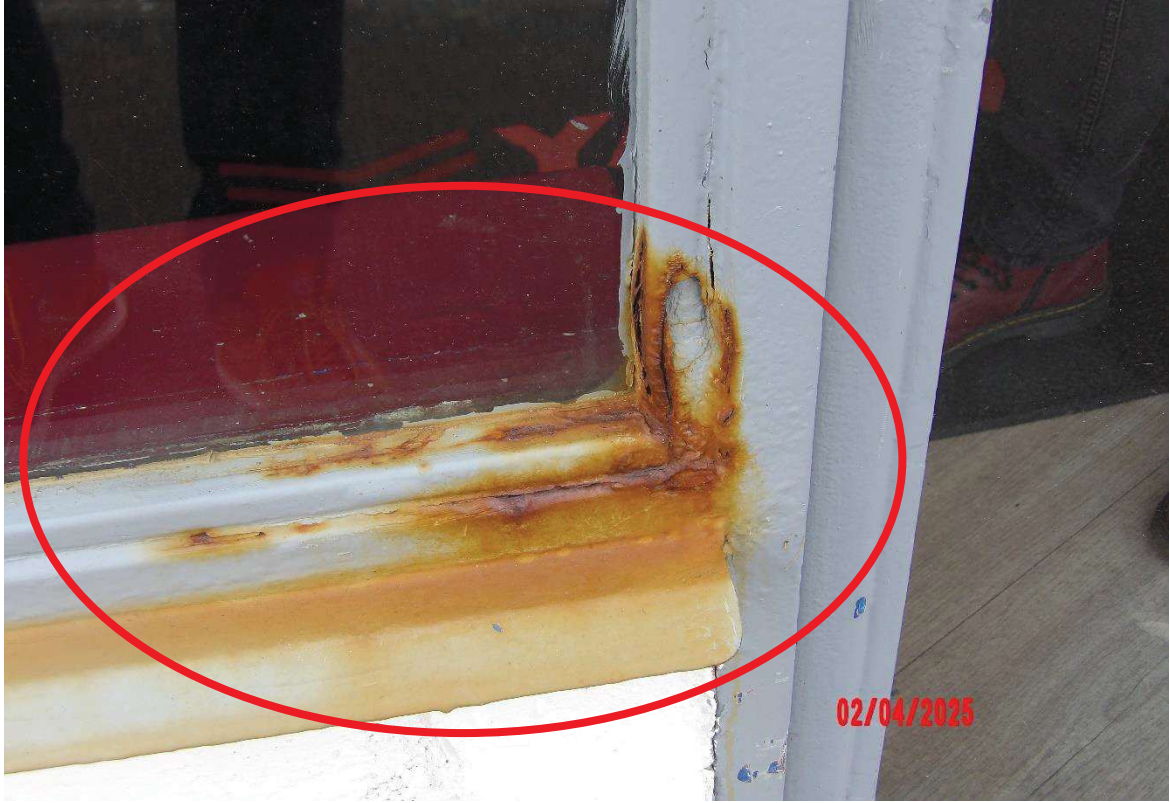
9. Par certain endroit, le bas des IPM et le bas des fenêtres en fers sont largement corrodés par la rouille.

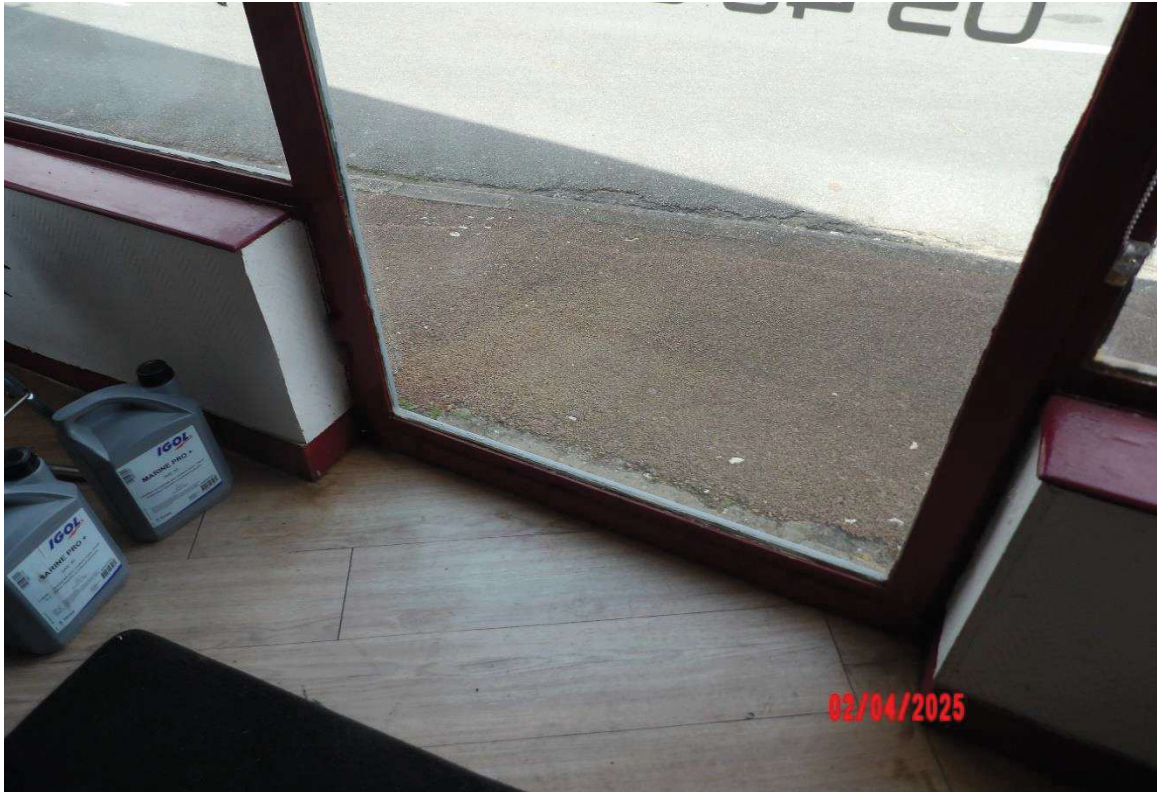
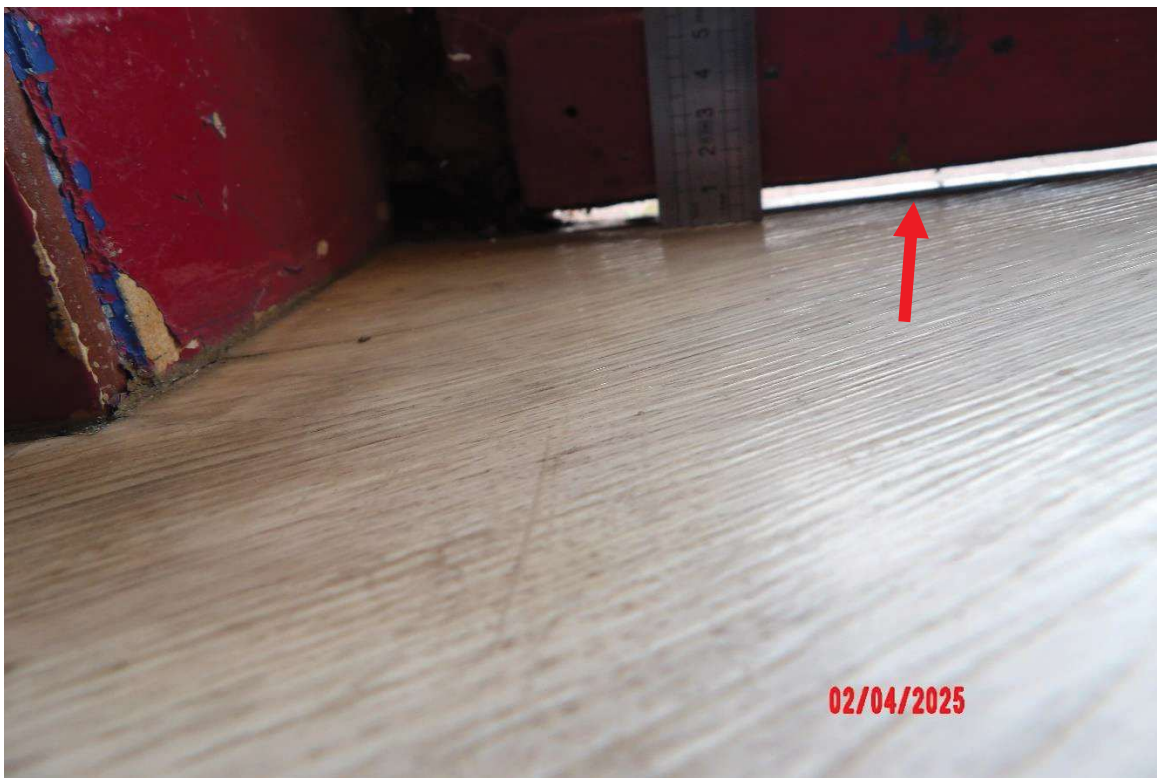
10. Porte d'entrée côté accueil où un jour de 10 millimètres est apparent et par certains vents, les eaux de pluies pénètrent sous cette porte.
