## RAPPORT D'EXPERTISE

**Date : 05 avril 2025**

OCÉAN BOAT

Port de Royan  
17200 ROYAN

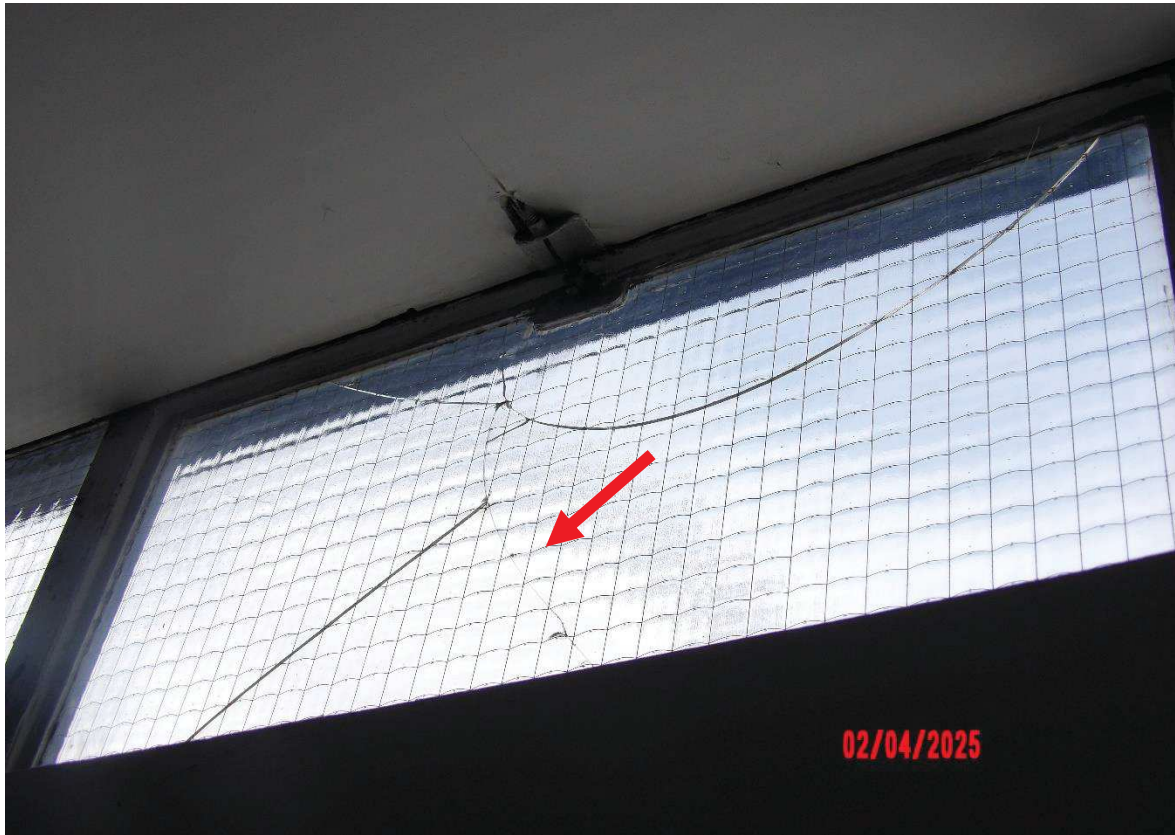
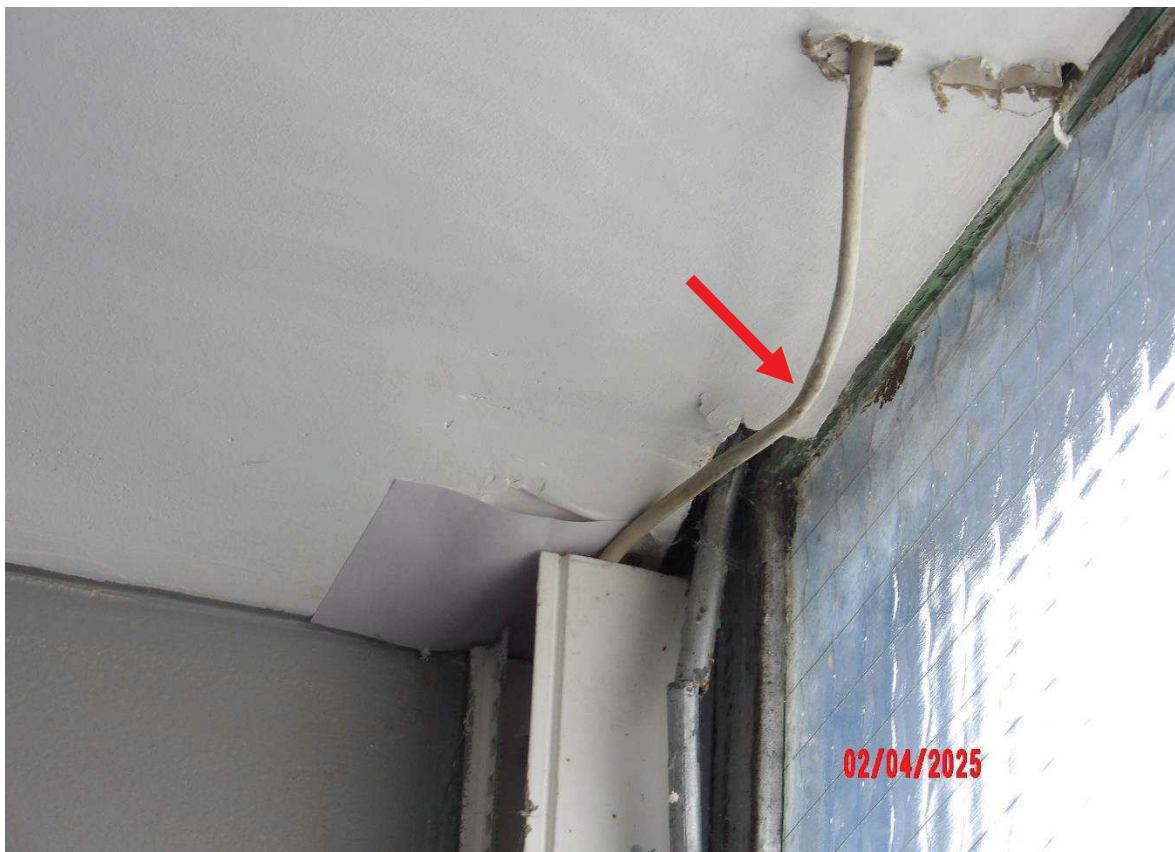
**11.** Dans le garage, des verres ont été posés pour donner de la clarté. Un des verres est fissuré et l'on remarque des fils électriques au plafond.

- Le remplacement des verres fissurés devra être envisagé et contrôler la couverture sur la partie garage.

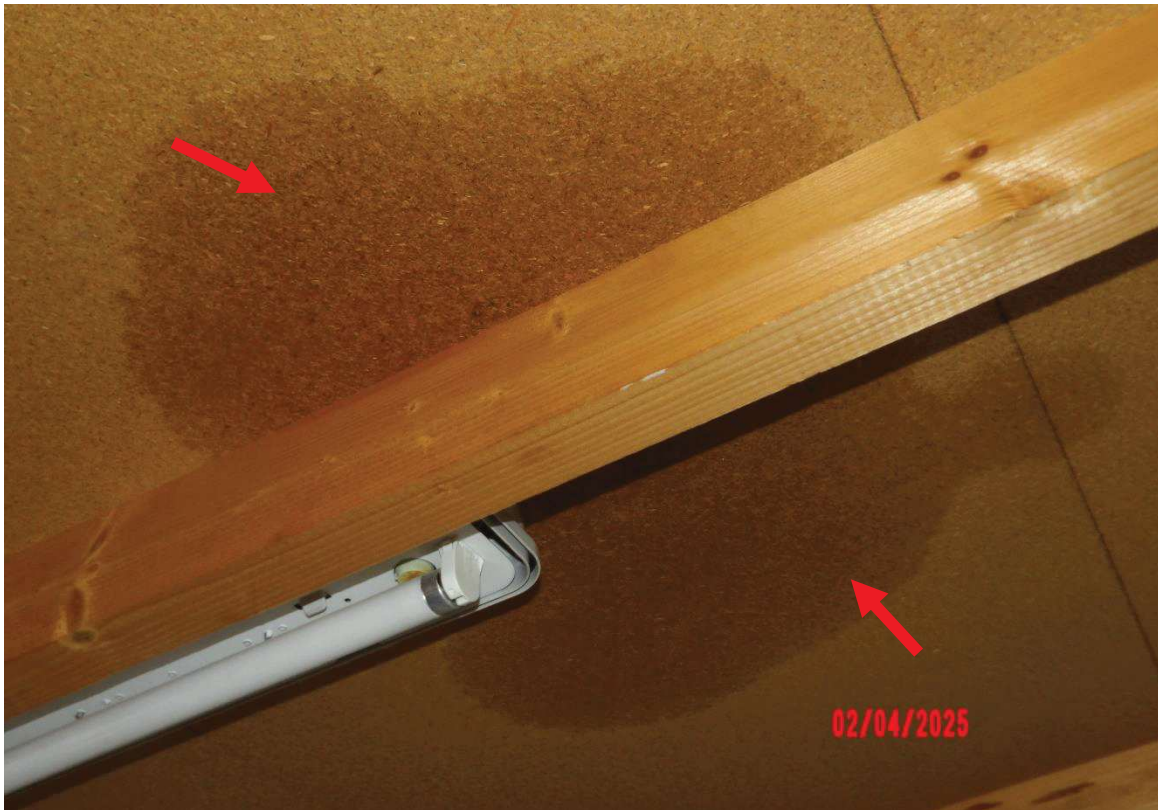
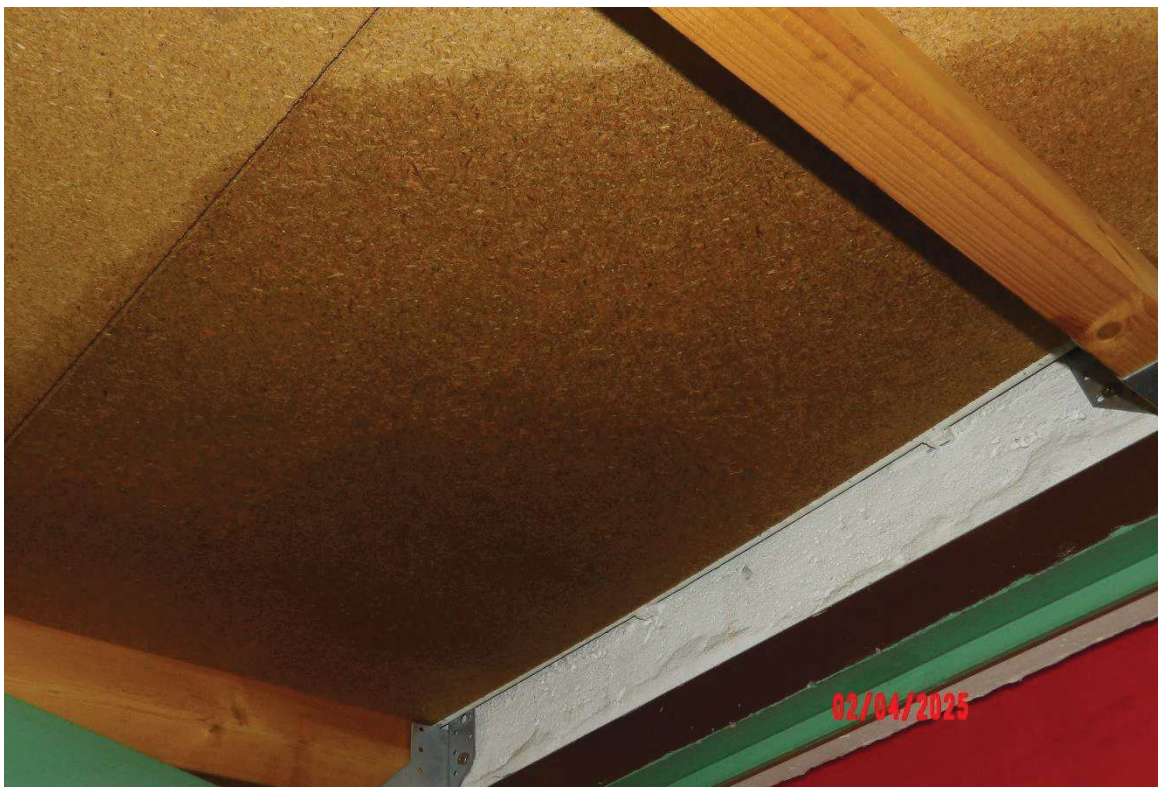
12. Au niveau du plafond du garage, des infiltrations d'eau ainsi que des tâches apparaissent.

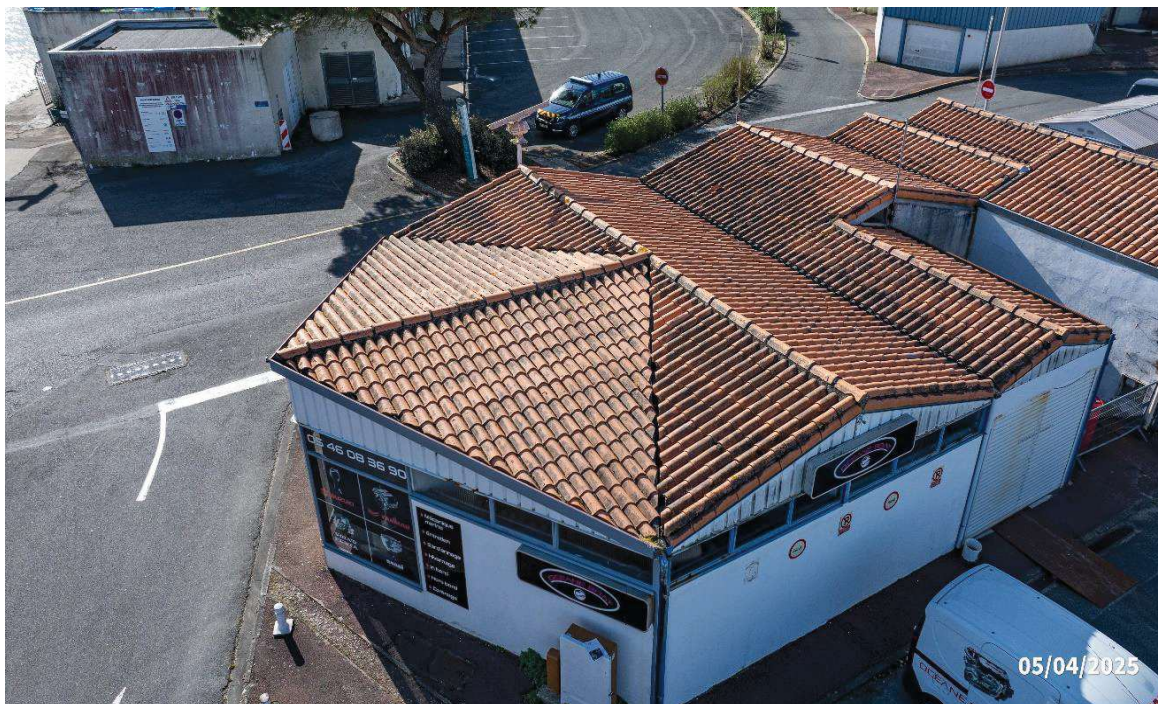
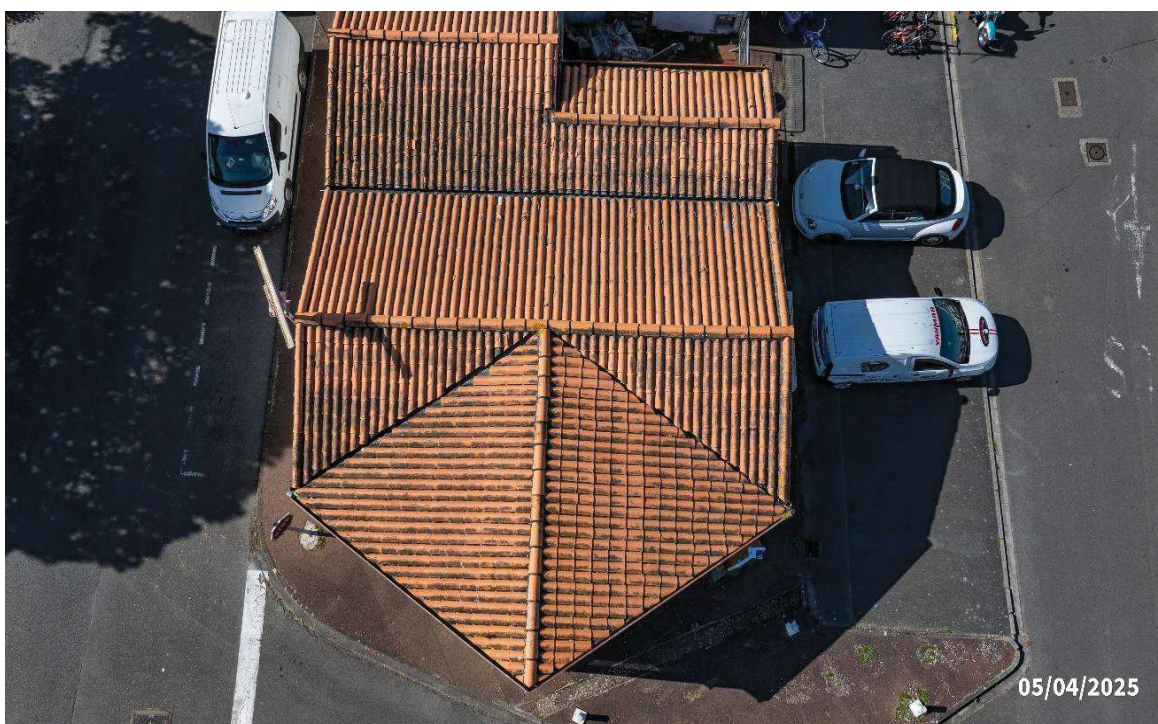
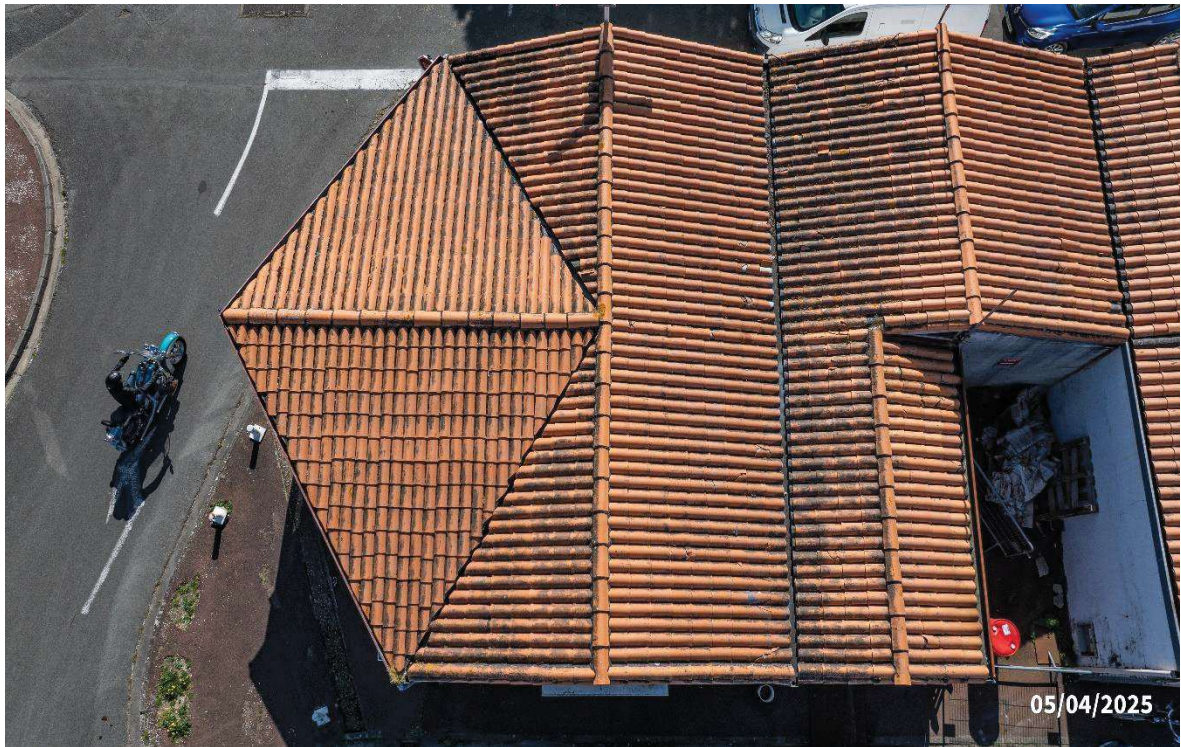
13. Photos de l'ensemble de la couverture, ainsi que des façades Nord et Ouest. Cet ensemble de couverture en tiges de botte repose sur des plaques d'éternit contenant de l'amiante.

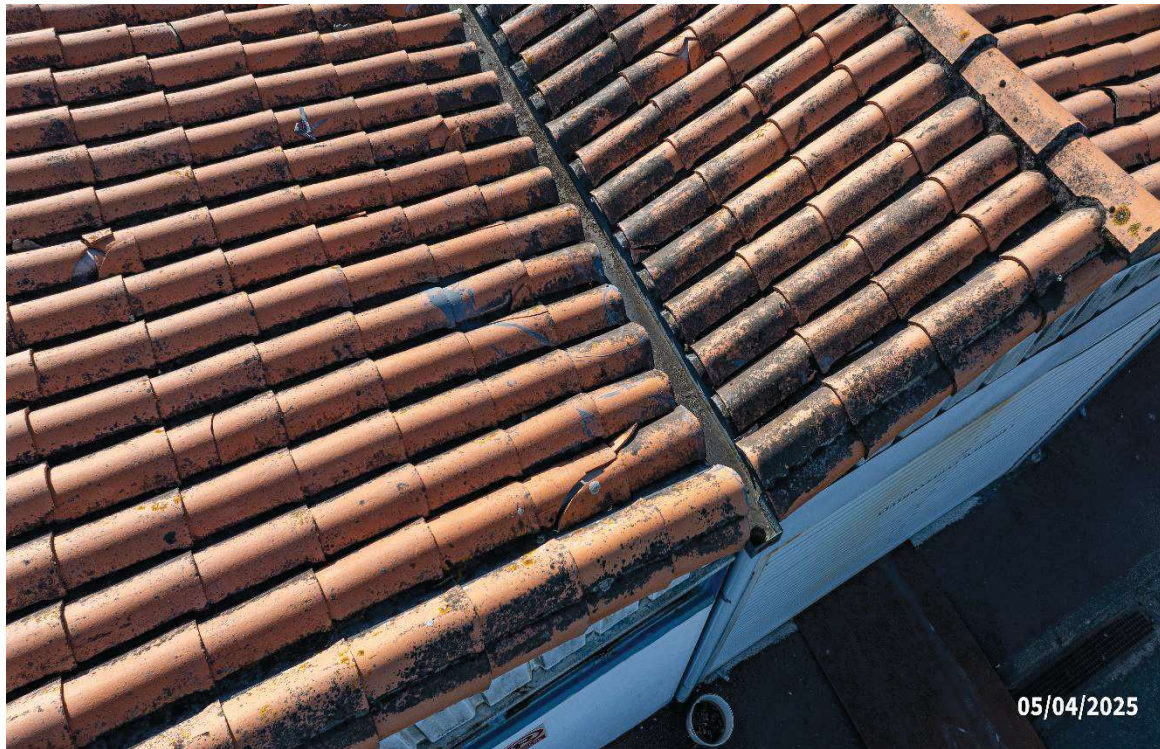
**14.** Photos de l'ensemble de la couverture, ainsi que des façades Nord et Ouest. Cet ensemble de couverture en tiges de botte repose sur des plaques d'éternit contenant de l'amiante.

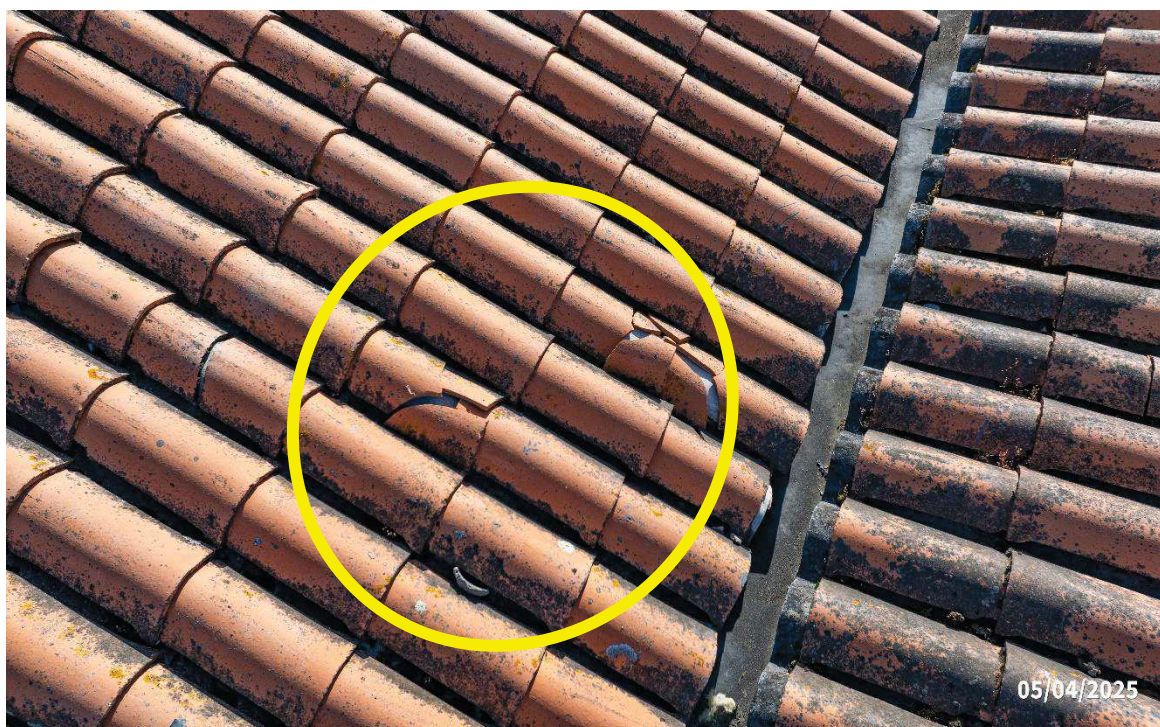
**15.** Dans la noue à la rencontre des deux toits, aucun élément empêche la circulation des eaux de pluie malgré quelques tuiles cassées.

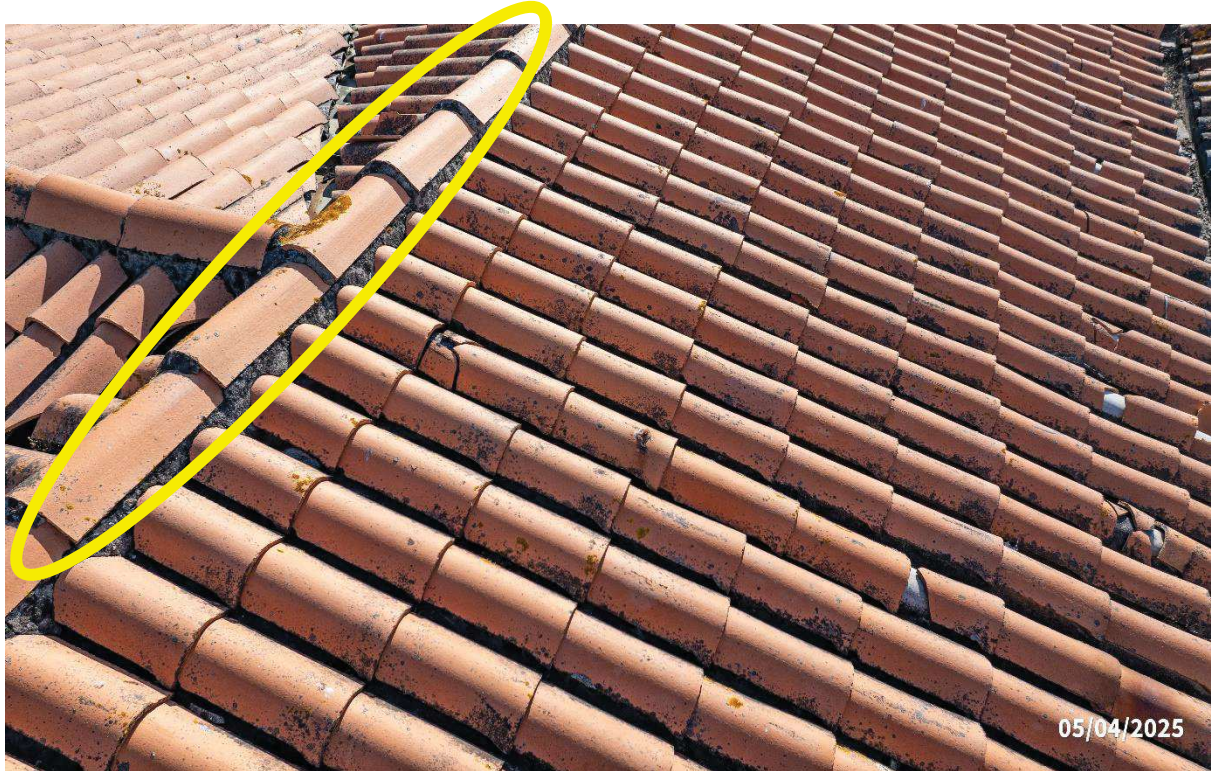
16. La pose du faîtage est en contresens des vents dominants.

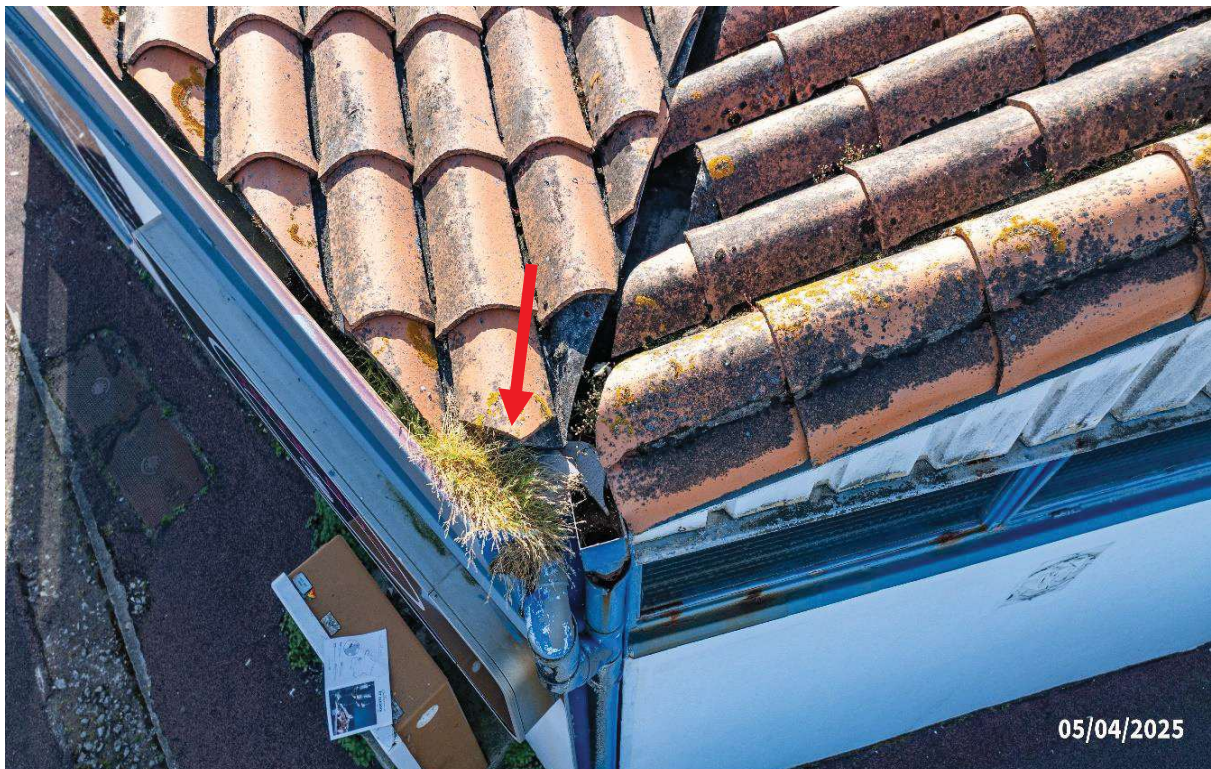
17. En pied de noue et sur la descente en zinc située côté Ouest, les tuyaux d'évacuation sont obstrués par des herbes et divers déchets. Un nettoyage complet doit être effectué rapidement afin de garantir un bon écoulement des eaux pluviales et d'éviter tout risque d'infiltration dans le magasin.

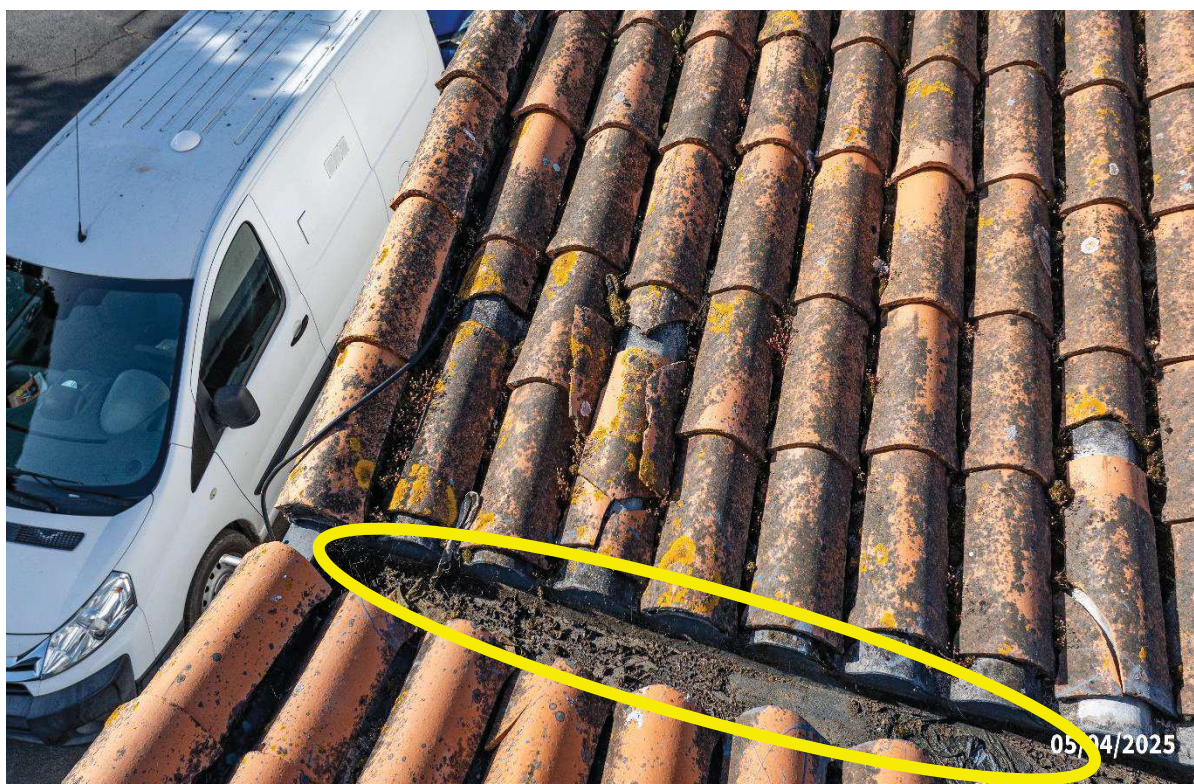
**18.** La noue située côté Est commence à s'encombrer de divers déchets. Un nettoyage préventif est nécessaire, ainsi que le remplacement des tuiles cassées constatées à proximité.

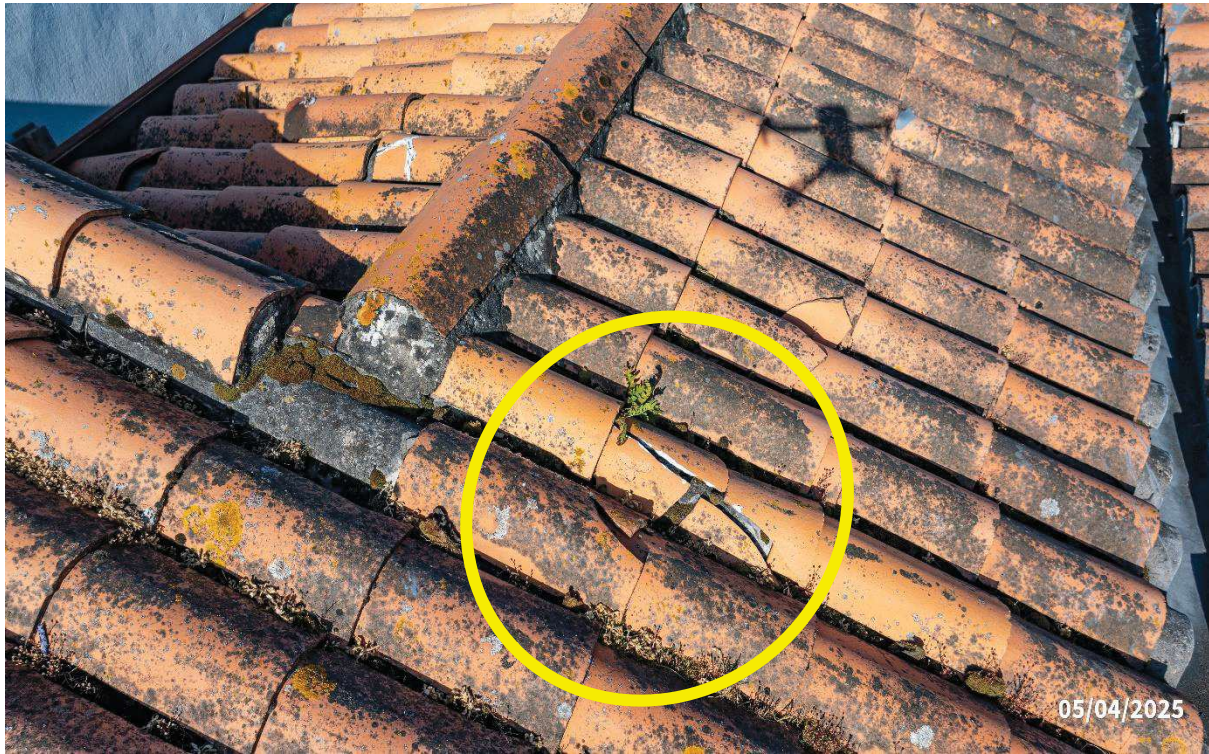
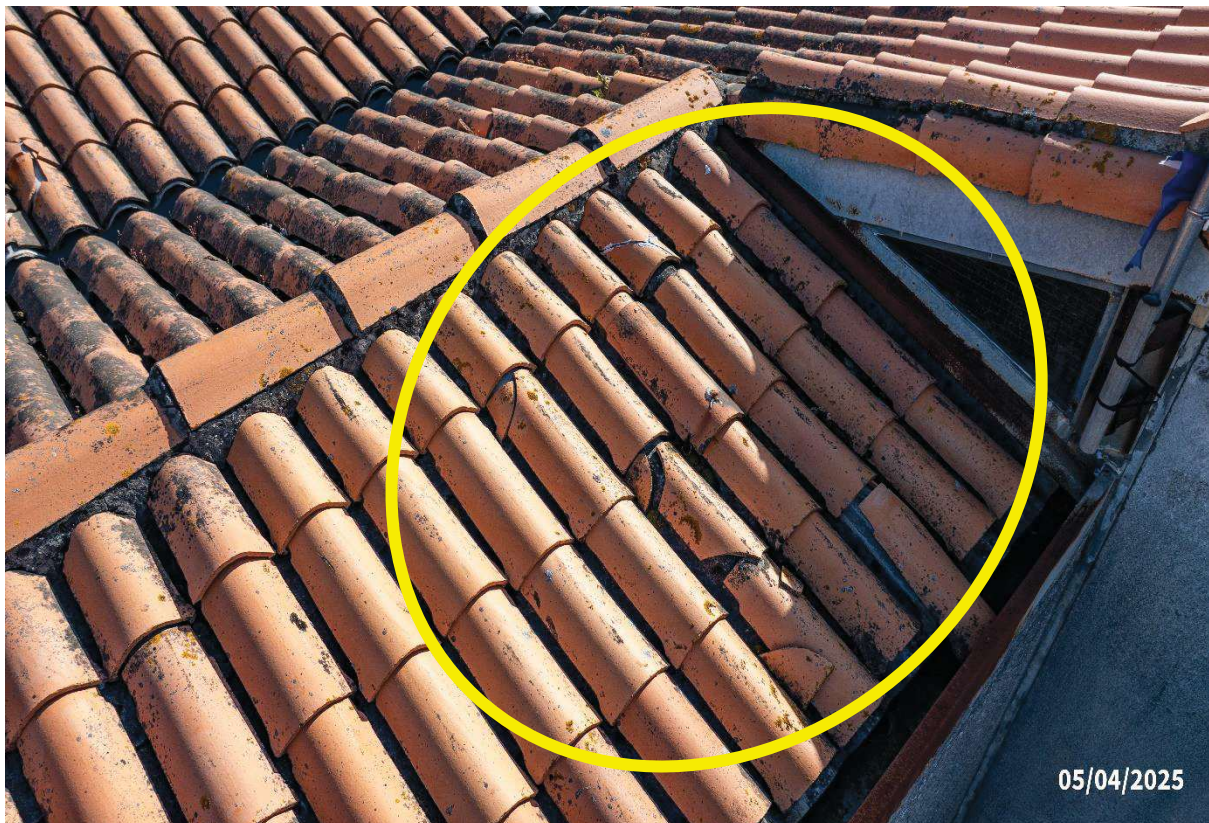
19. Là encore, des tuiles cassées ou glissées sont à remplacer.
