## RAPPORT D'EXPERTISE

**Date : 05 avril 2025**

Vélo CHRIS NAUTIC

Port de Royan  
17200 ROYAN

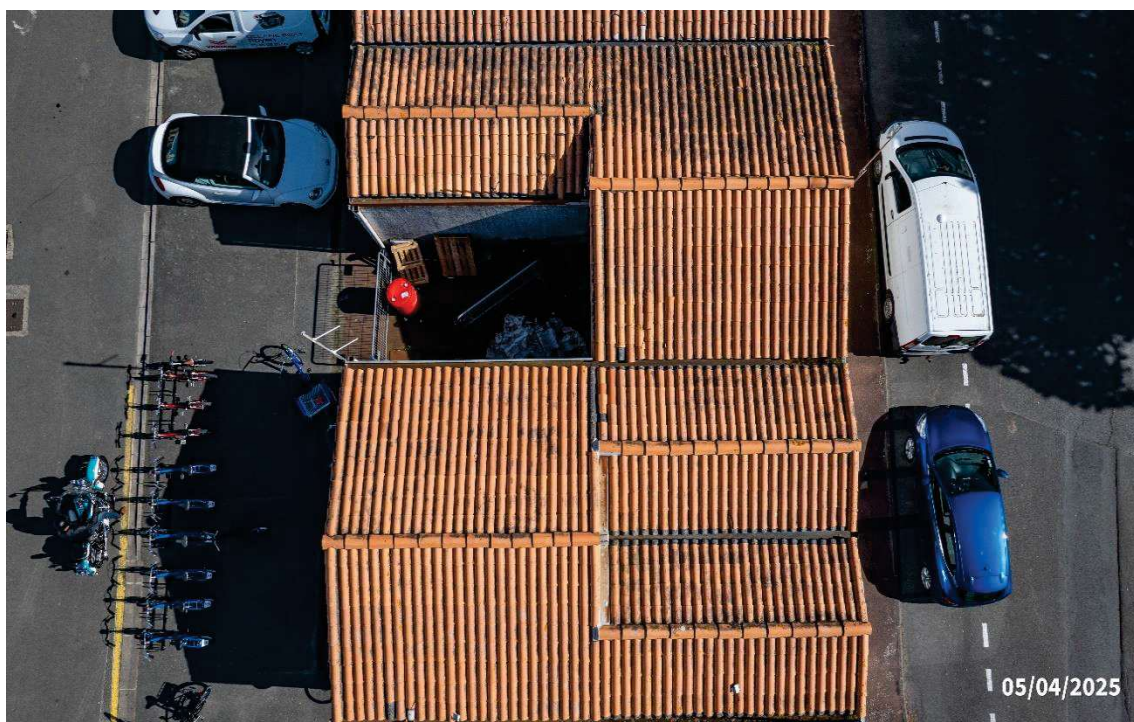
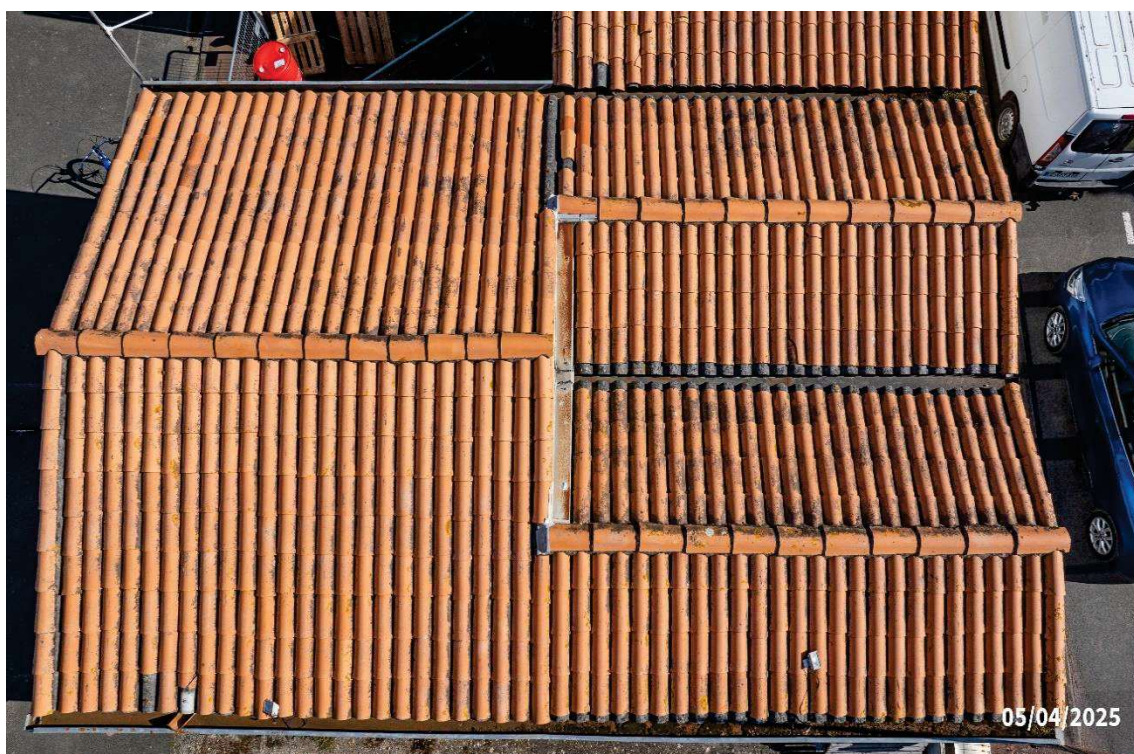
1. Vue d'ensemble de la couverture en tiges de bottes posées sur des plaques d'éternit amianté.

- L'ensemble de la couverture est posé sur des plaques d'éternit amiantées.
- Des tiges de botte sont collées sur ces plaques d'éternit amiantées.
- Beaucoup de ces tuiles sont décollées, cassées ou déplacées, cependant, au jour de l'expertise, aucune infiltration n'a été constatée.

- Il conviendrait de revoir ces couvertures dans les règles de l'art et des normes NF DTU 40.22 (travaux de couverture en tuiles).
- Les plaques d'éternit actuellement en place, posées avant les années 1990, contiennent de l'amiante. En cas de réfection complète de la couverture, il est recommandé de procéder à la dépose de l'ensemble des plaques existantes. Celles-ci devront être évacuées et reconditionnées dans des centres agréés, conformément à la réglementation en vigueur pour le traitement des matériaux amiantés. Il conviendra ensuite de reposer des plaques d'éternit de nouvelle génération, sans amiante, disponibles depuis les années 2000. Les travaux devront être réalisés en respectant les prescriptions de la norme NF DTU 40.37 relative aux plaques en fibres-ciment (anciennement DTU 20.12).

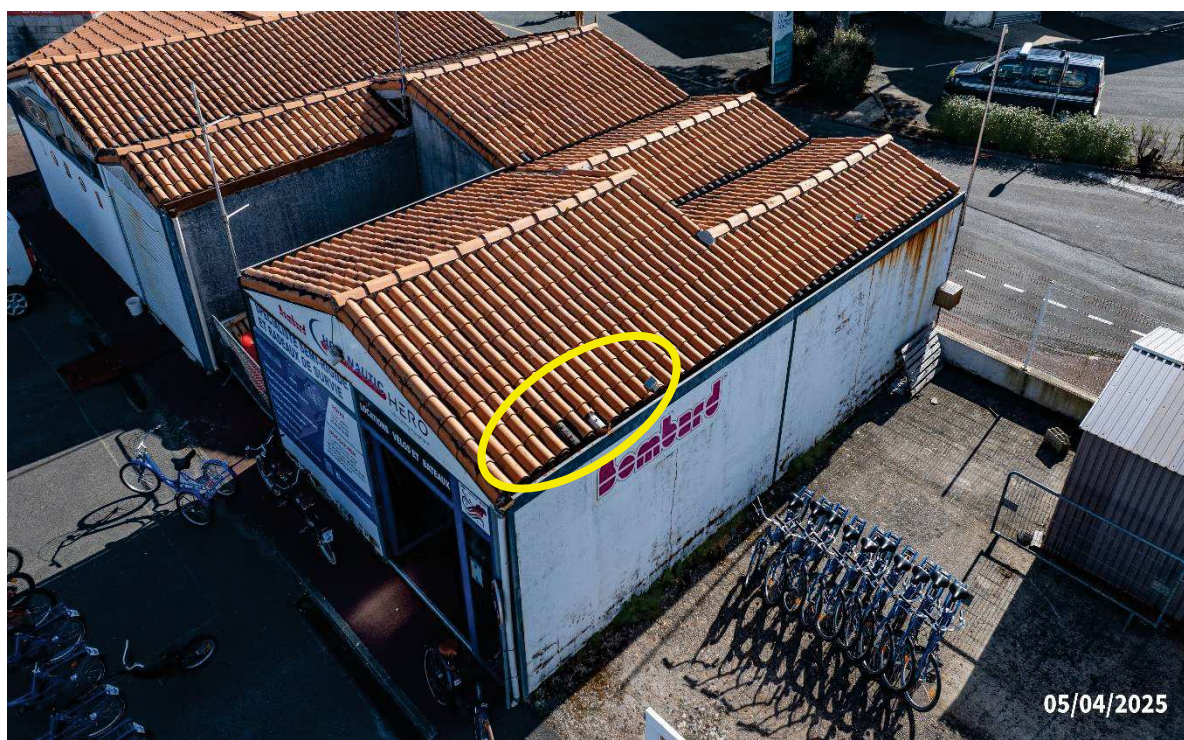
2. On remarque sur la façade Ouest que quelques tuiles se décollent des plaques d'éternit amianté.

- Néanmoins, en cas de vents dominant Sud/Sud-Ouest, ces tuiles peuvent s'envoler et tomber sur la voie publique pouvant mettre en danger la sécurité des personnes et des biens.

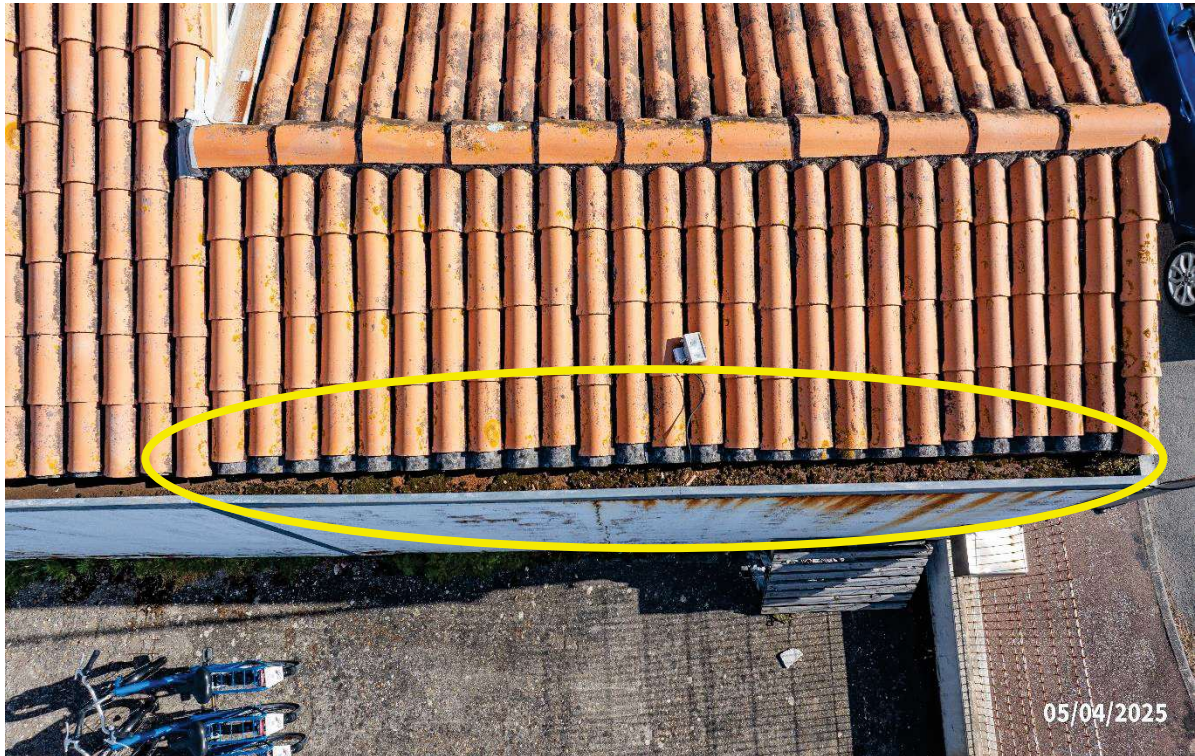
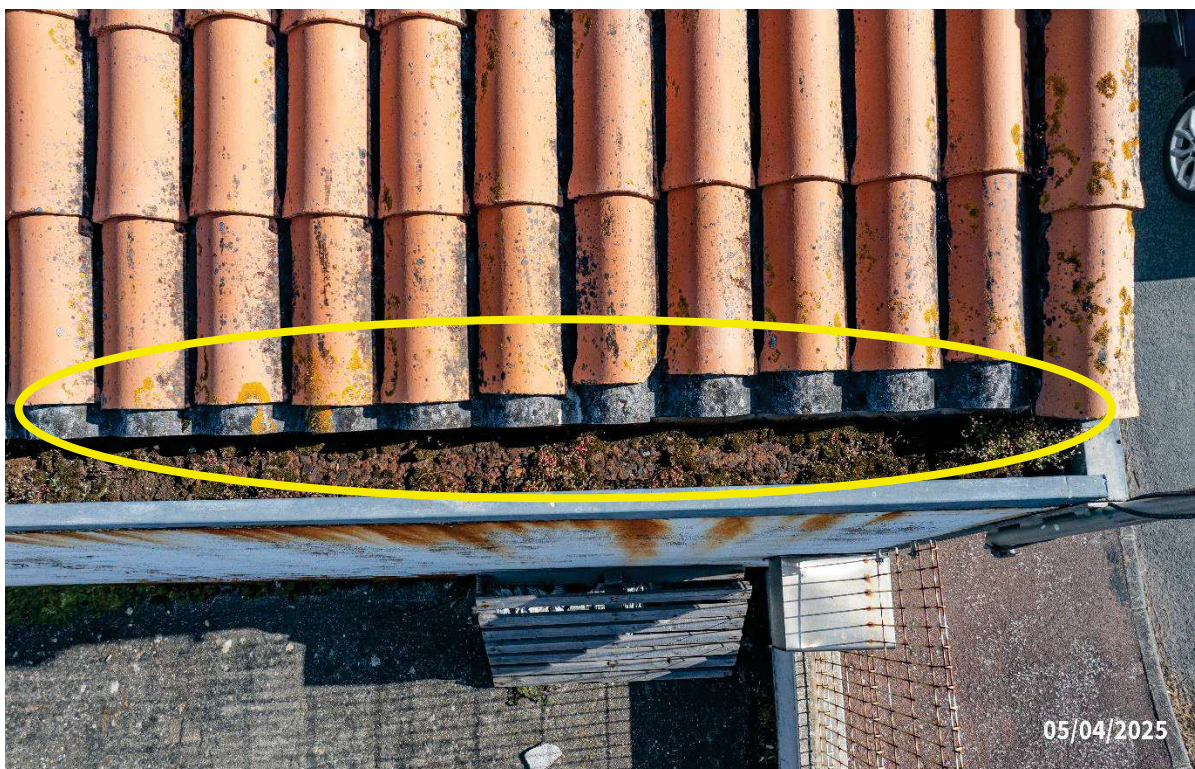
3.. Au bas des plaques d'éternit, les tuiles ne sont pas posées dans le prolongement de celles-ci, et la dalle nantaise est obstruée par de multiples gravats, ce qui entraîne des débordements lors de fortes pluies.

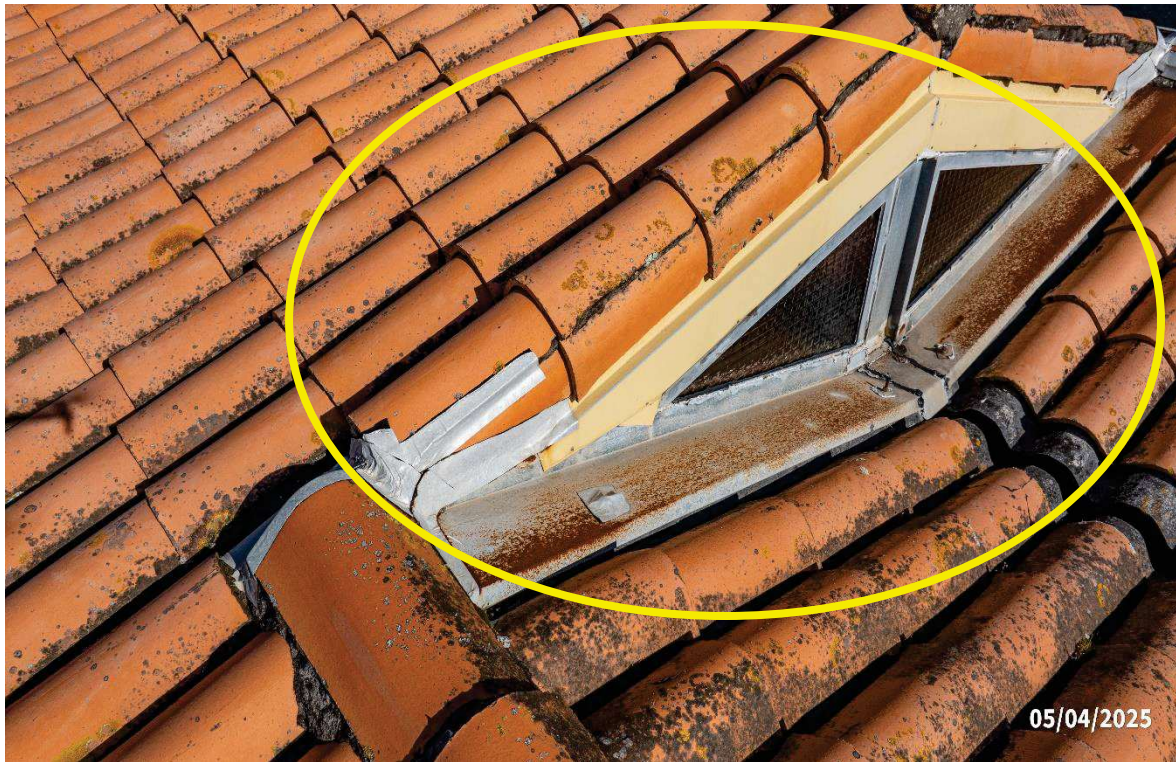
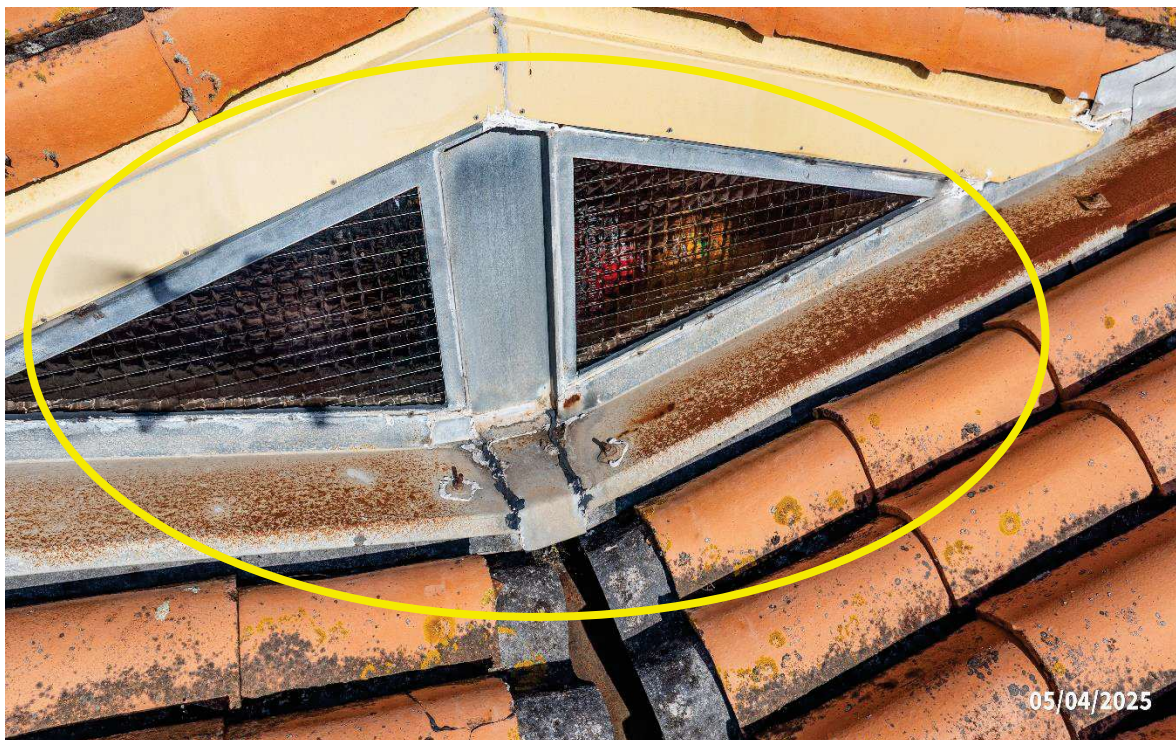
4. Des problématiques de fuite d'eau se créent, dues une mauvaise mise en œuvre de cette fenêtre de toit ainsi que de son entourage.

- L'entourage de la fenêtre de toit doit être repris.
- Les abouts de faîtage doivent être refaits.

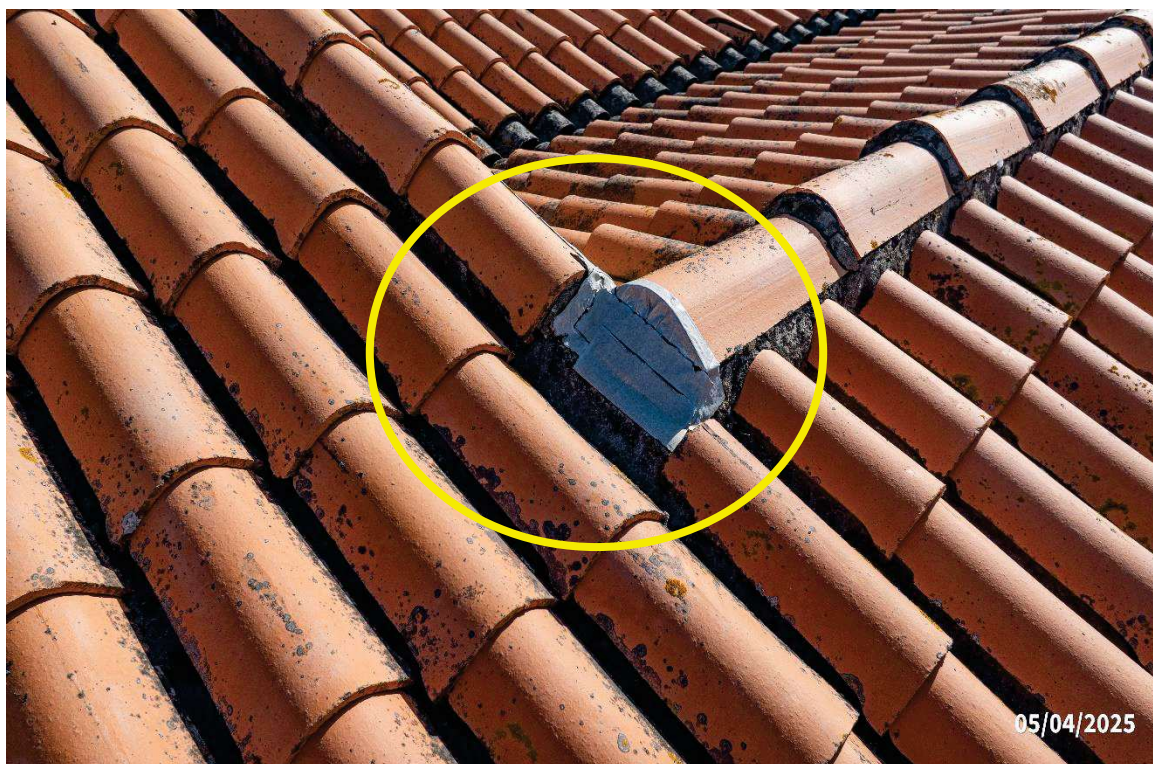
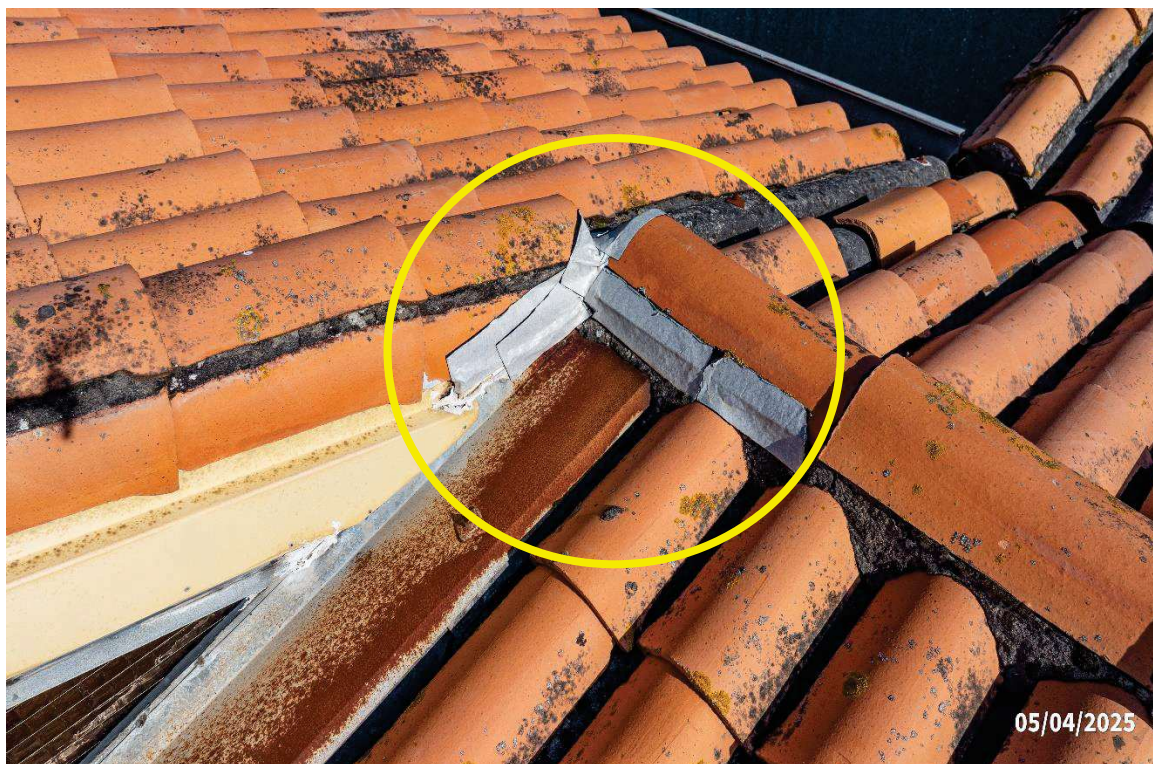
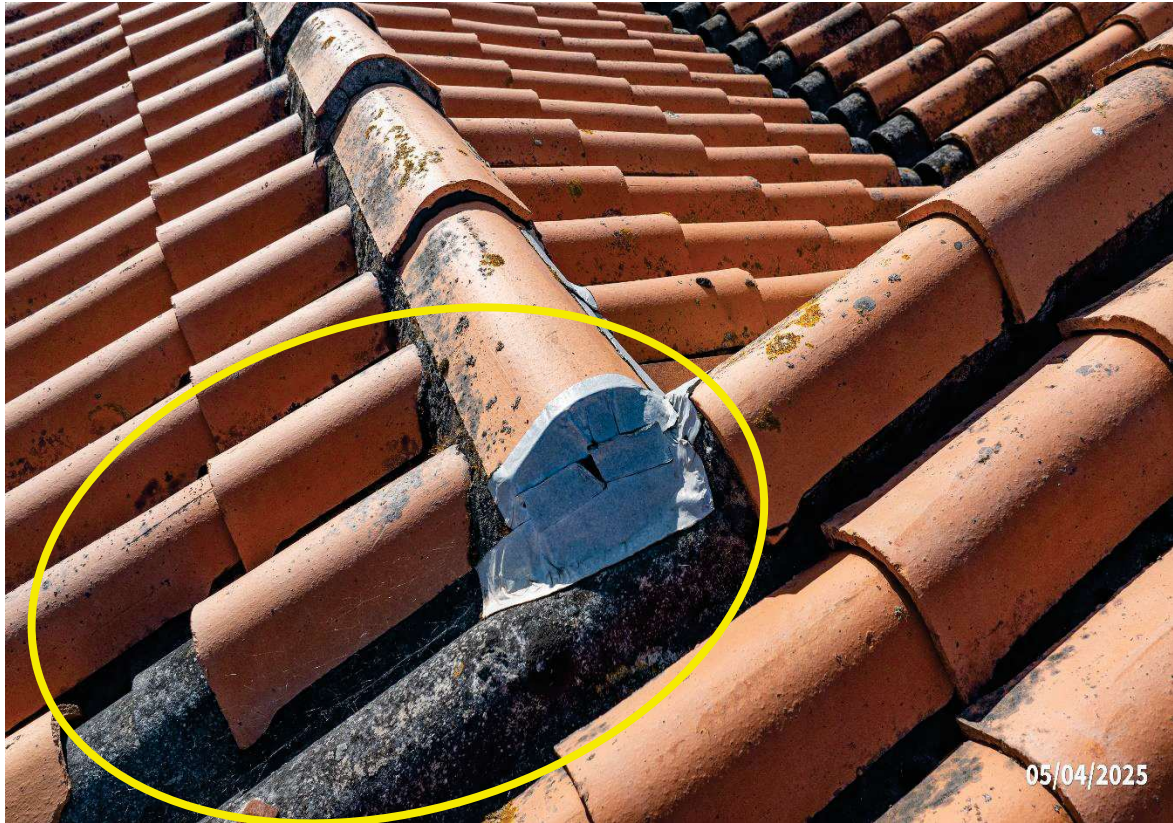
5. Certains abouts de faîtage ont fait l'objet de réparations provisoires. Mais actuellement, celles-ci semblent définitives. Par ailleurs, certaines tuiles sont décollées des plaques d'éternit et les tirefonds sont rouillés.
