RAPPORT D'EXPERTISE

Date : 2 avril 2025

EURO PLANCHES et PADDLE

AFFAIRE Local planches à voiles et paddle, 17200 ROYAN

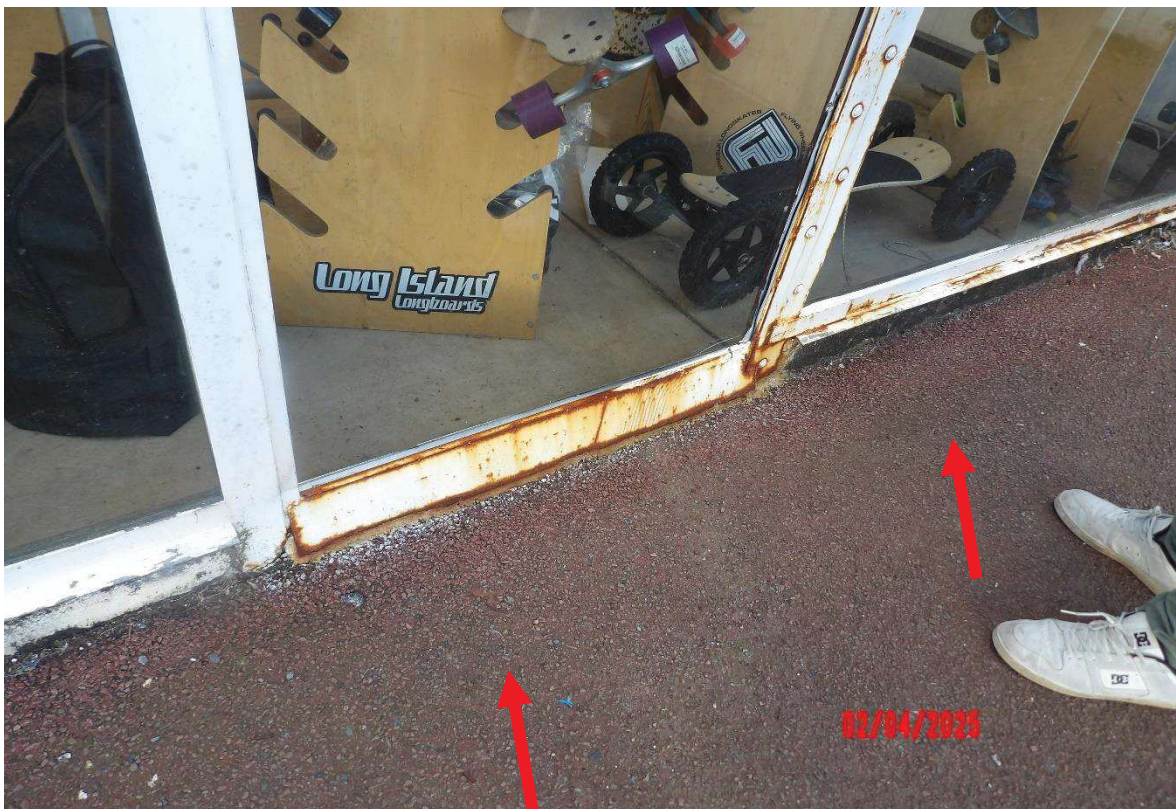
6. Les parties basses des montants de portes et des châssis fixes présentent une oxydation complète, et ce, malgré certaines réparations déjà effectuées.

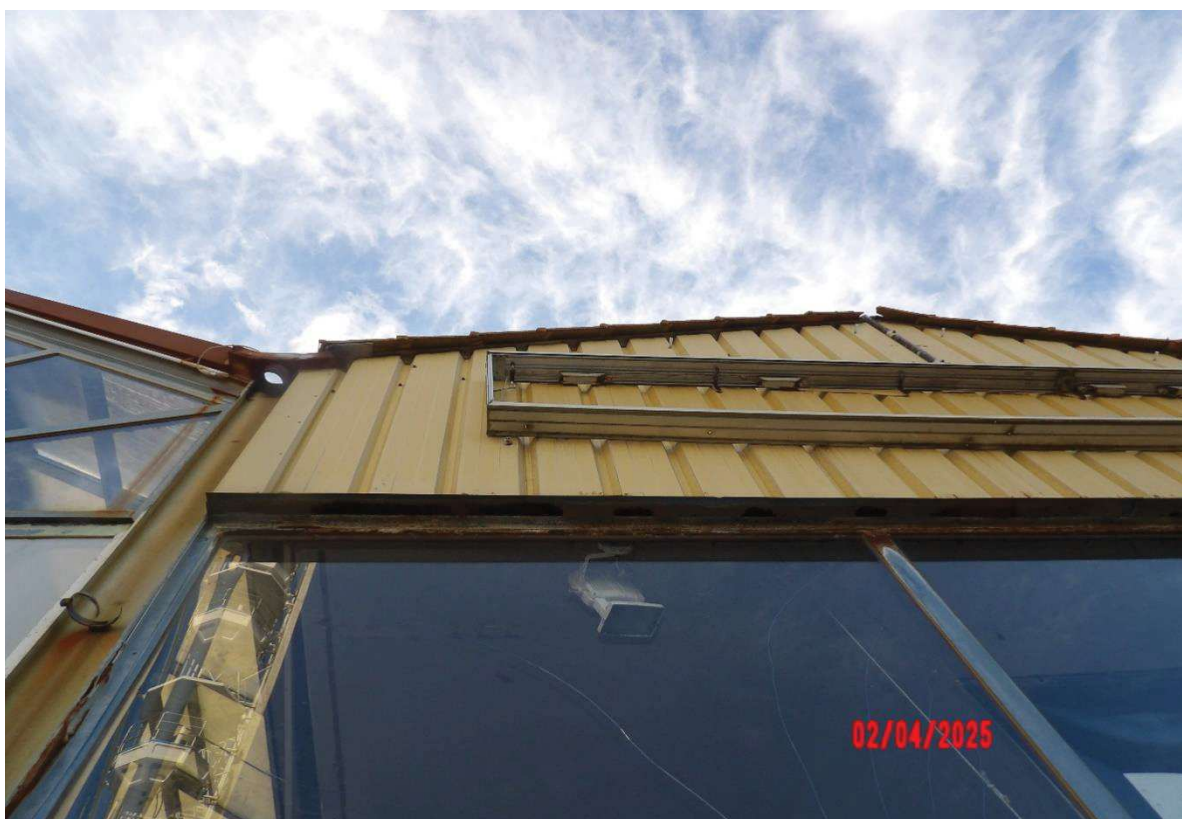
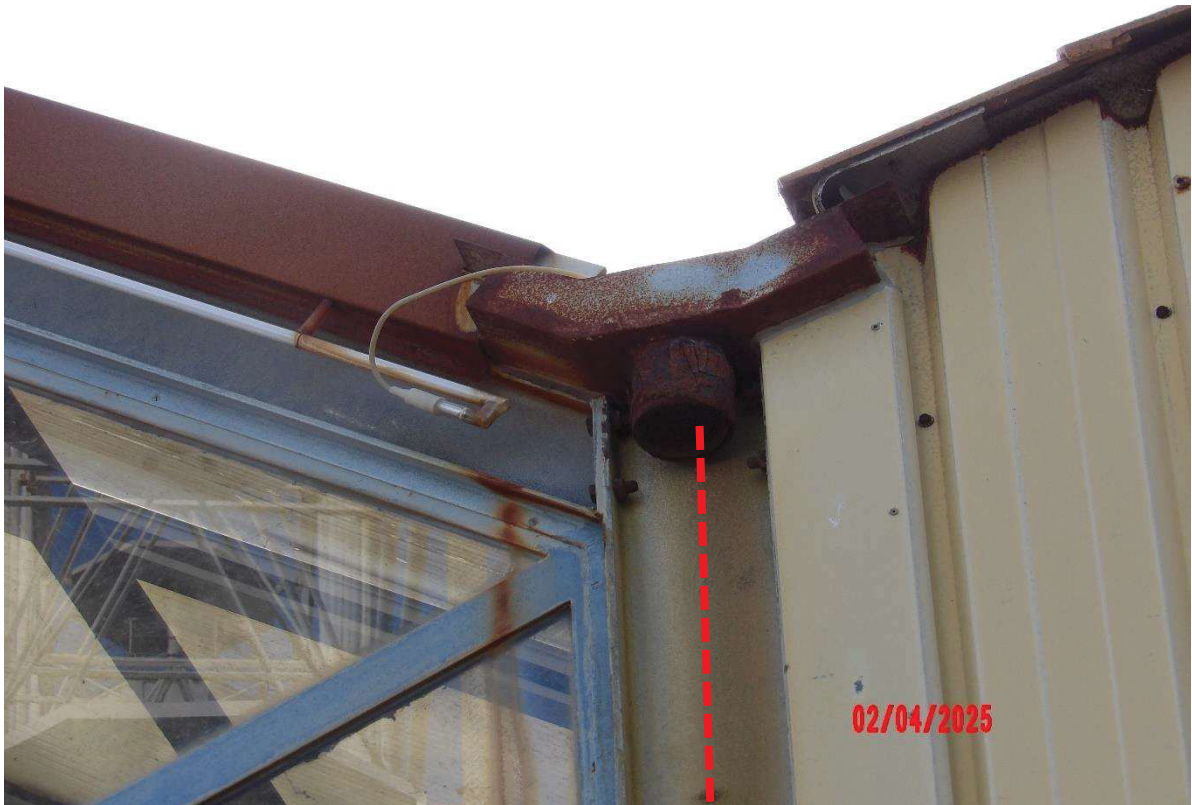
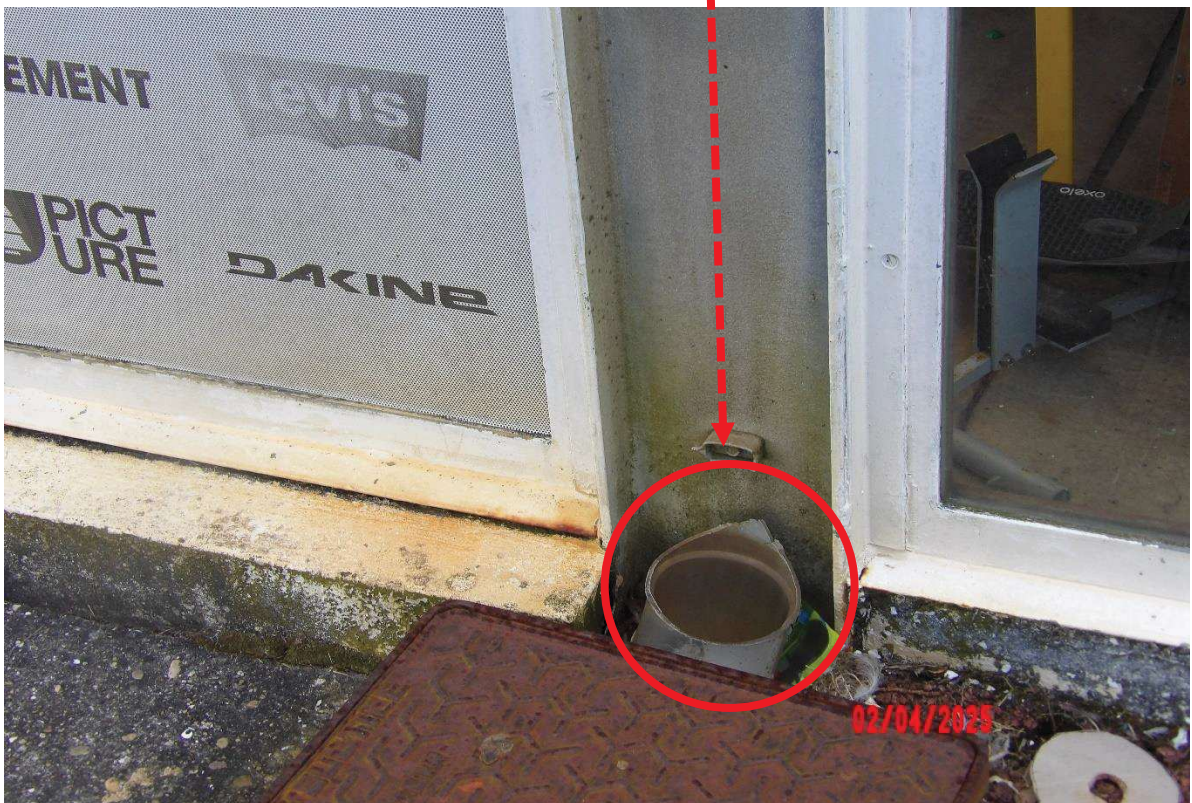
7. De la même manière, les IPM situés en partie haute des façades vitrées côté Ouest présentent également des signes de corrosion. Par ailleurs, des éléments essentiels du système d'évacuation des eaux pluviales sont manquants, notamment un tuyau de descente en provenance de la noue. De plus, l'about de faîtage du pignon est absent, ce qui accentue les risques d'infiltration et de dégradation des structures.

- A l'extérieur, certains tuyaux de descentes sont manquants et les eaux de pluies s'écoulent aux pieds des murs.
- À l'intérieur du magasin, un tuyau de descente des eaux pluviales est cassé, entraînant un écoulement direct de l'eau sur les câbles électriques à proximité. Cette situation représente un danger grave, avec un risque réel de court-circuit ou d'incendie. Une intervention immédiate est indispensable afin de sécuriser les installations électriques et prévenir tout accident.

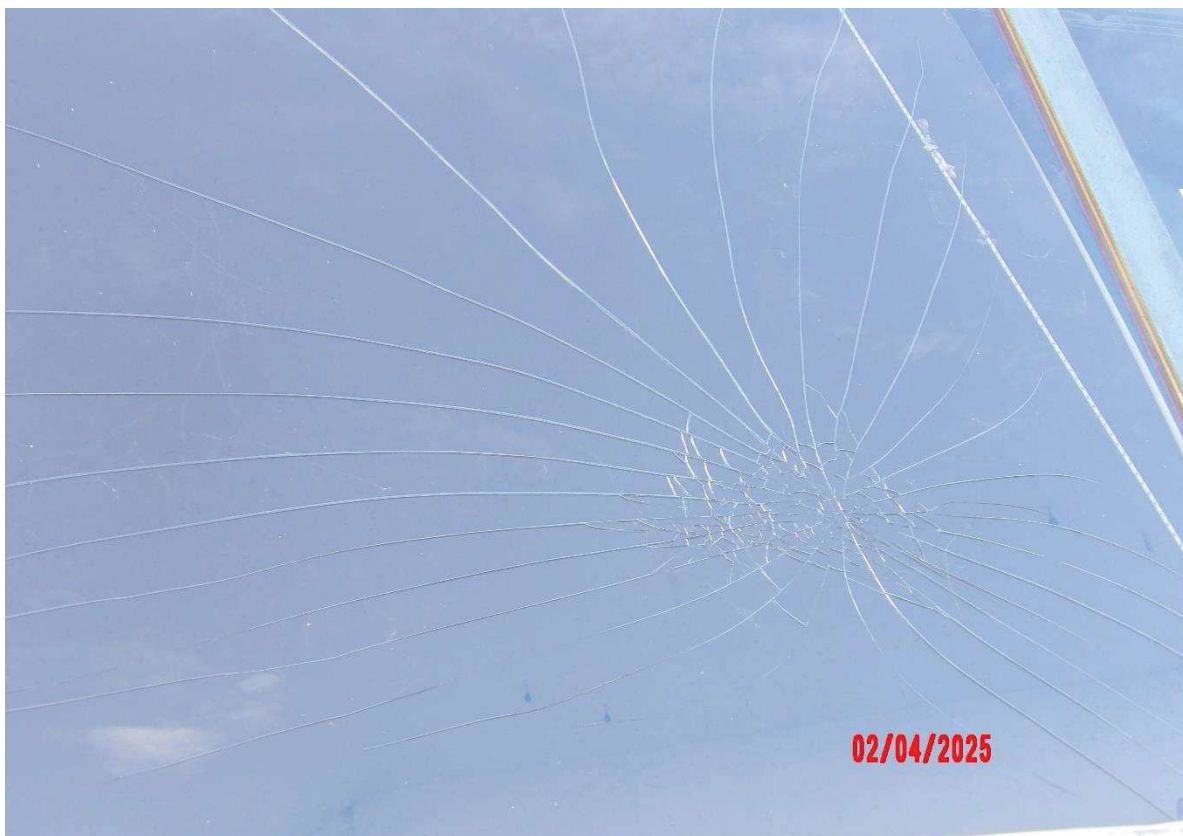
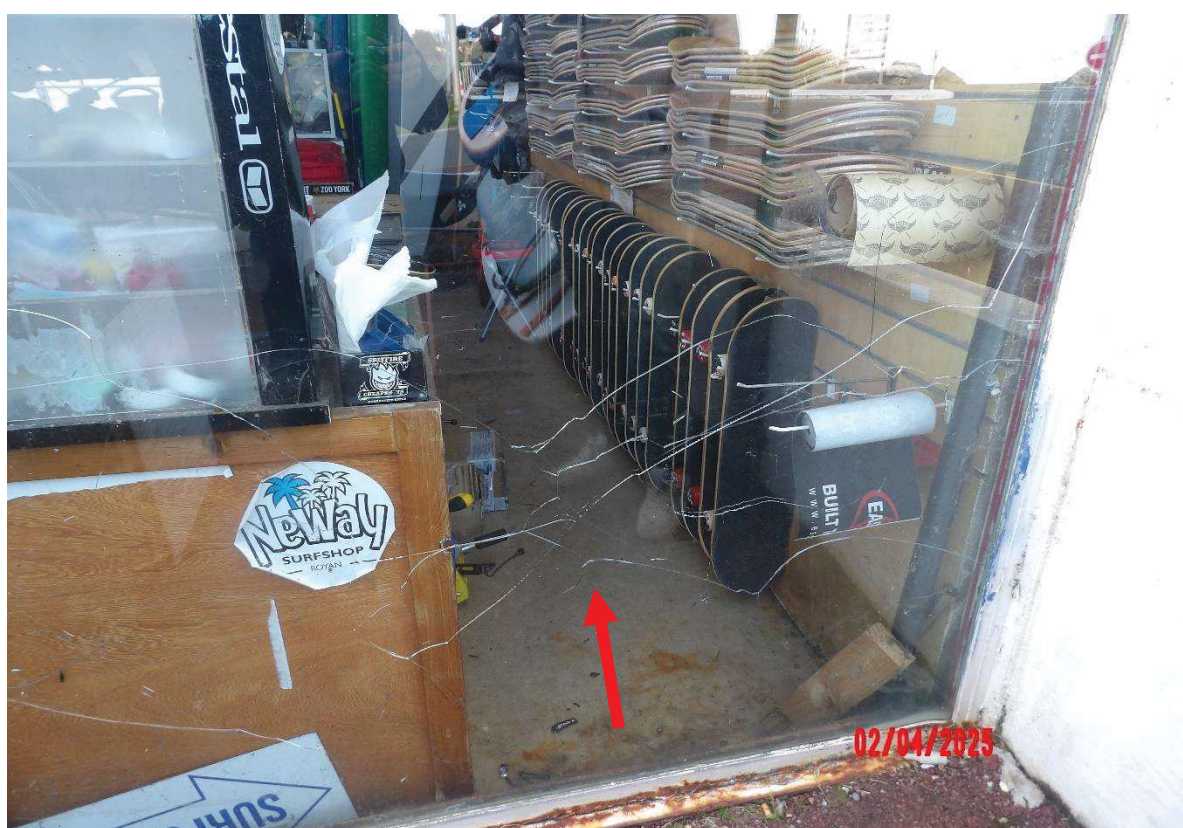
8. Un vitrage situé sur la façade Ouest est fissuré et n'a pas été remplacé au jour de l'expertise. Cette défaillance entraîne une répercussion mécanique sur le vitrage adjacent, risquant de compromettre également sa stabilité. Cette situation nécessite une intervention rapide afin d'éviter une aggravation du dommage et d'assurer la sécurité des usagers

- La vitre côté Ouest en triple vitrage devra être remplacée.

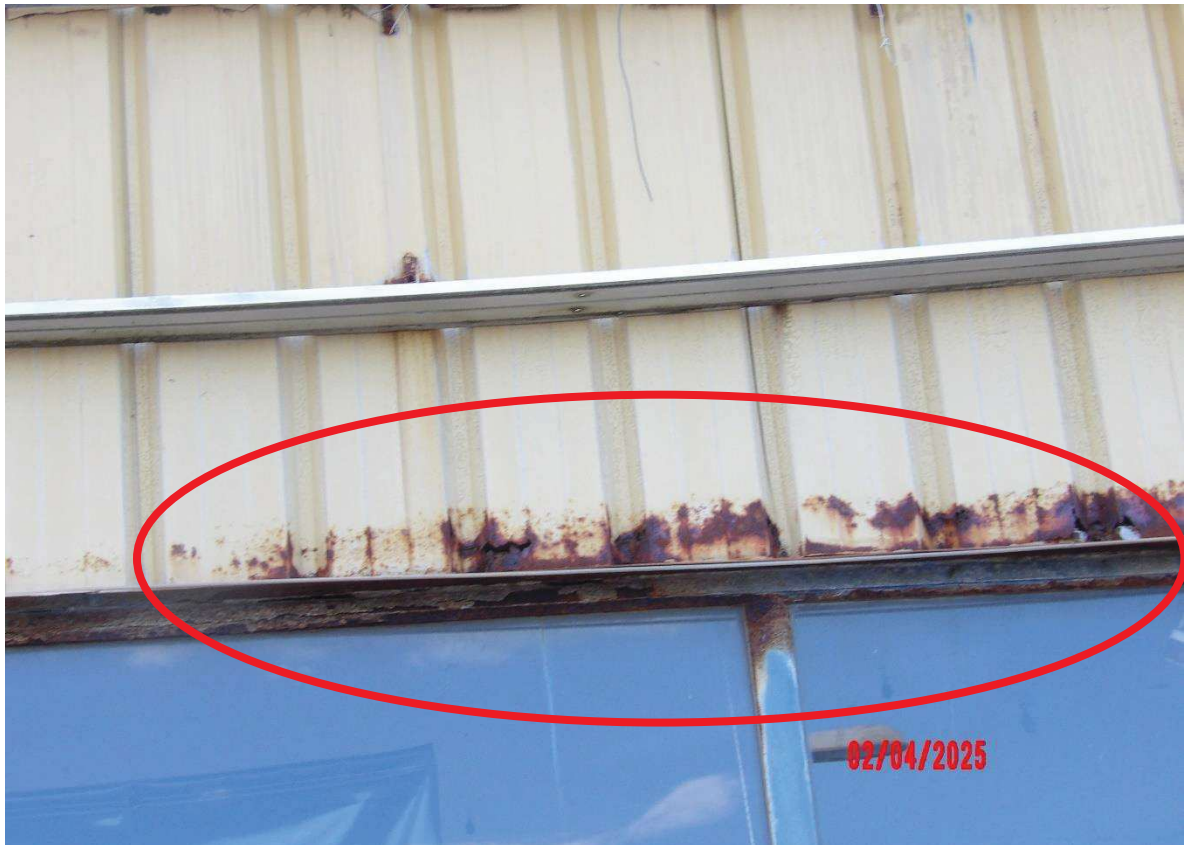
9. Les parties basses des bacs acier ainsi que l'IPM servant de support aux vitrages présentent une corrosion importante. Cette oxydation avancée fragilise la structure porteuse des vitres. L'IPM en soutien direct des vitres nécessite une surveillance particulière, notamment en cas de forts vents, afin de prévenir tout risque de chute des vitrages sur la voie publique. Il en va de la sécurité des personnes et de la protection des biens aux abords du bâtiment.

- L'ensemble des éléments IPM, qu'ils soient horizontaux ou verticaux, présentent une altération avancée due à la rouille. Cette corrosion généralisée compromet la stabilité des structures concernées et nécessite des réparations urgentes afin de prévenir tout risque pour la sécurité des usagers et maintenir l'intégrité du bâtiment.

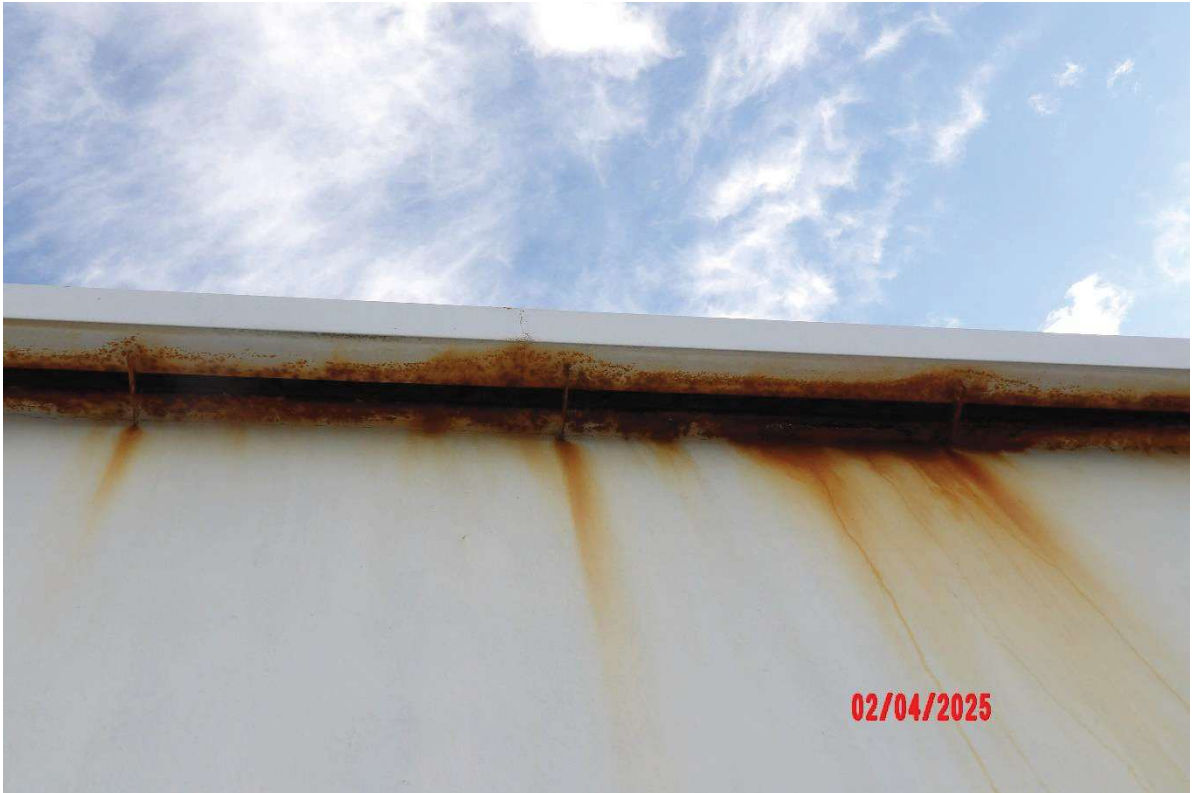
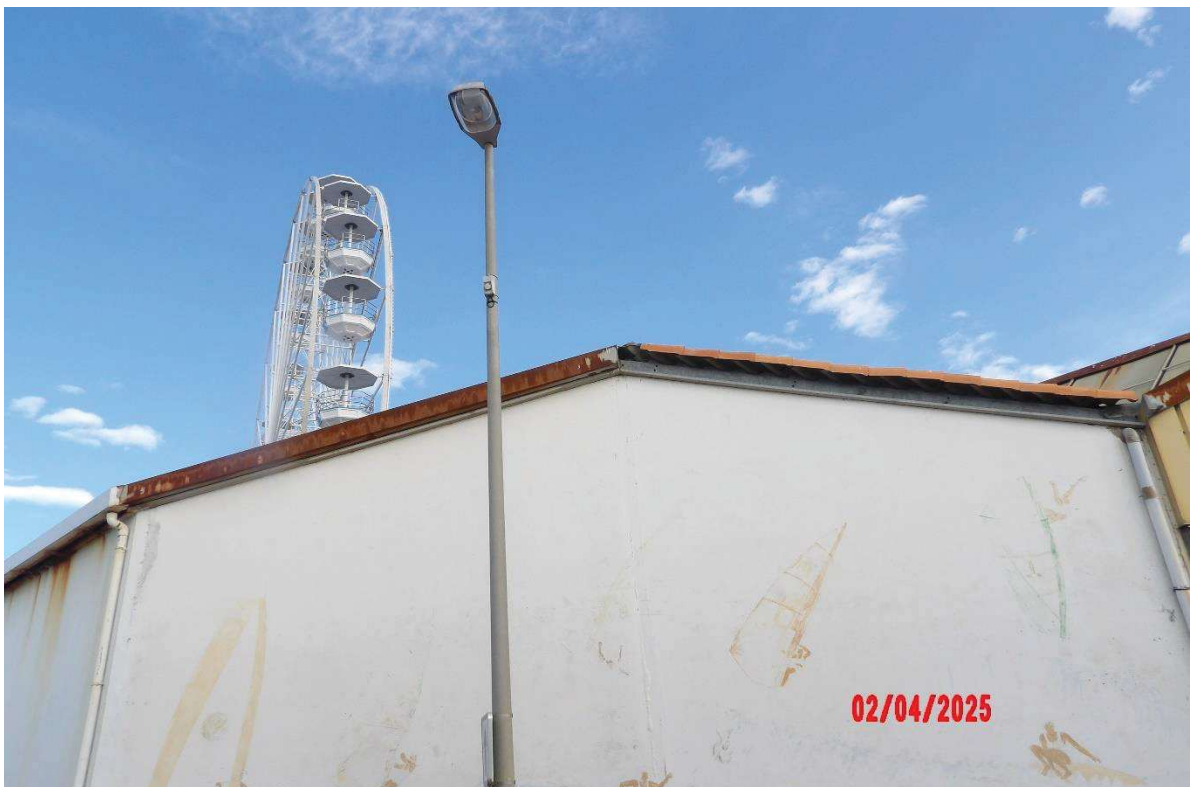
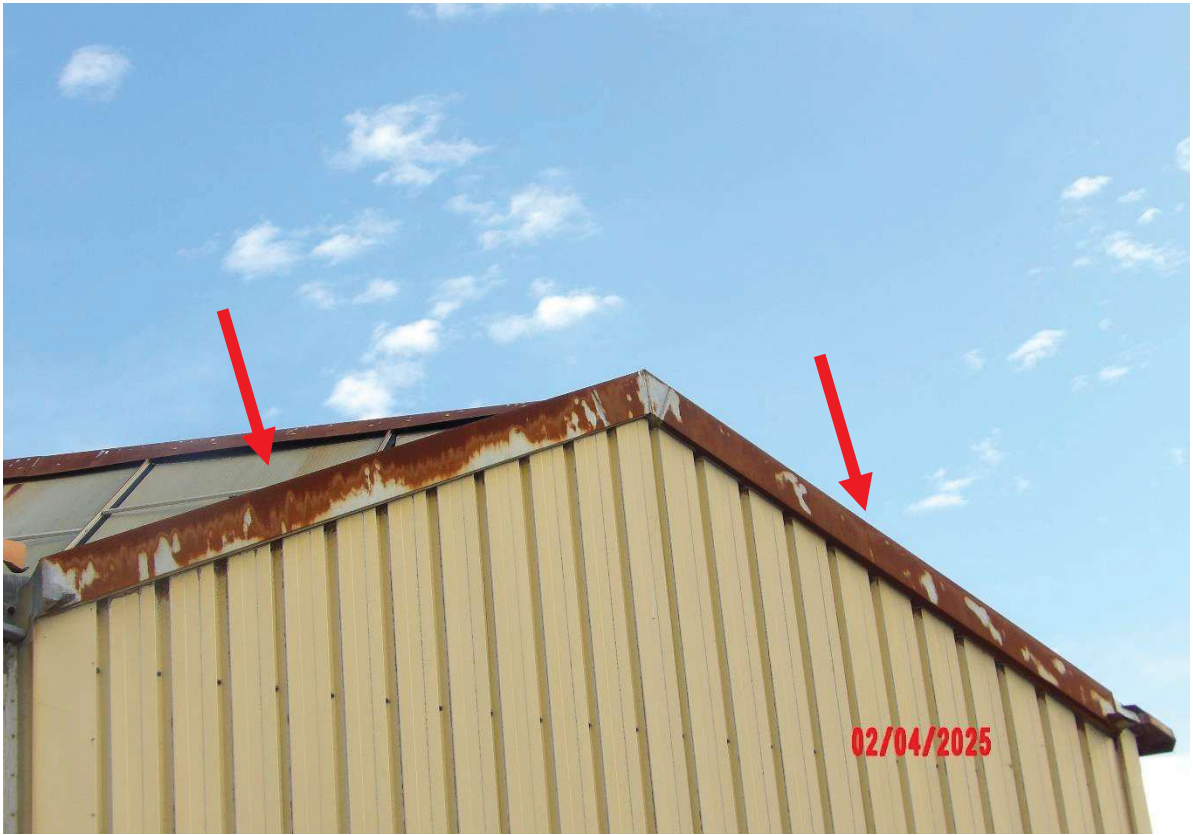
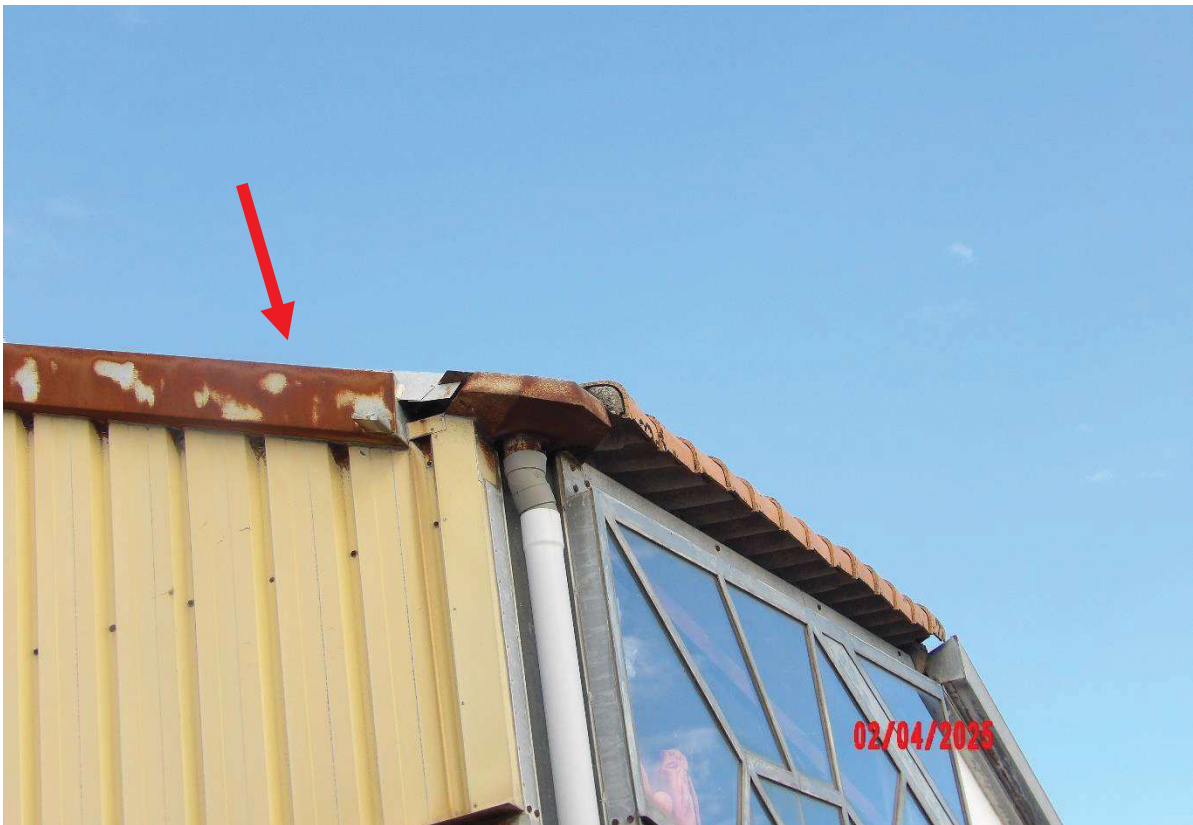
10. Quant aux parties hautes des bacs acier, des couvertines et des pignons, l'ensemble des éléments métalliques présente une usure avancée due à la corrosion. Avec les années, l'exposition aux intempéries et à l'air salin a entraîné une dégradation généralisée de ces aciers, compromettant leur efficacité en matière d'étanchéité et de protection de l'enveloppe du bâtiment.

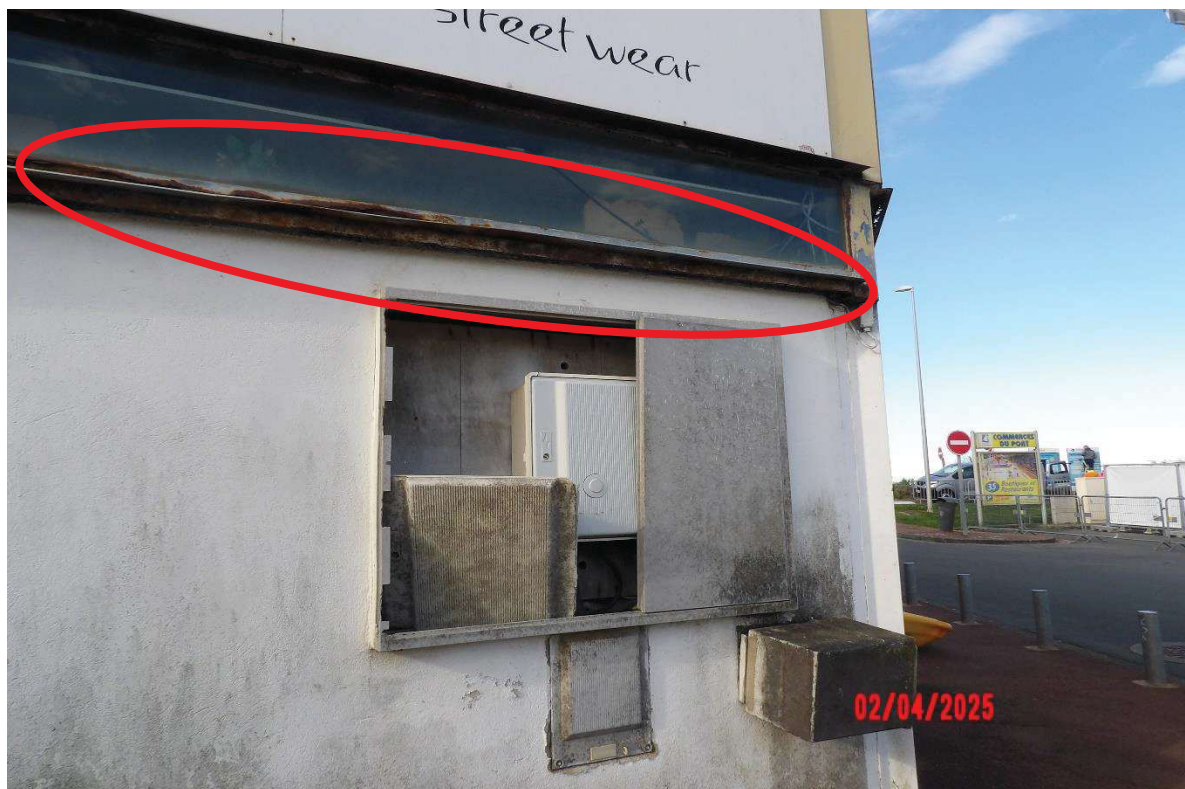
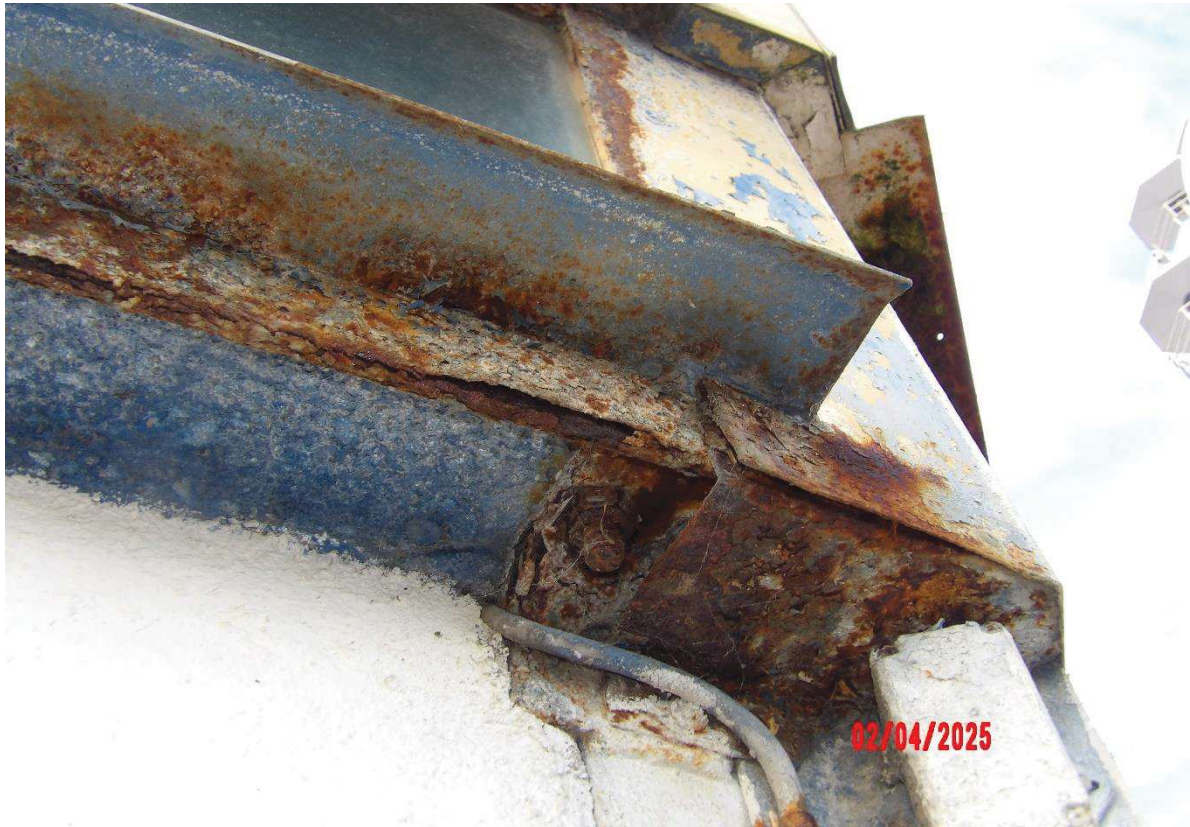
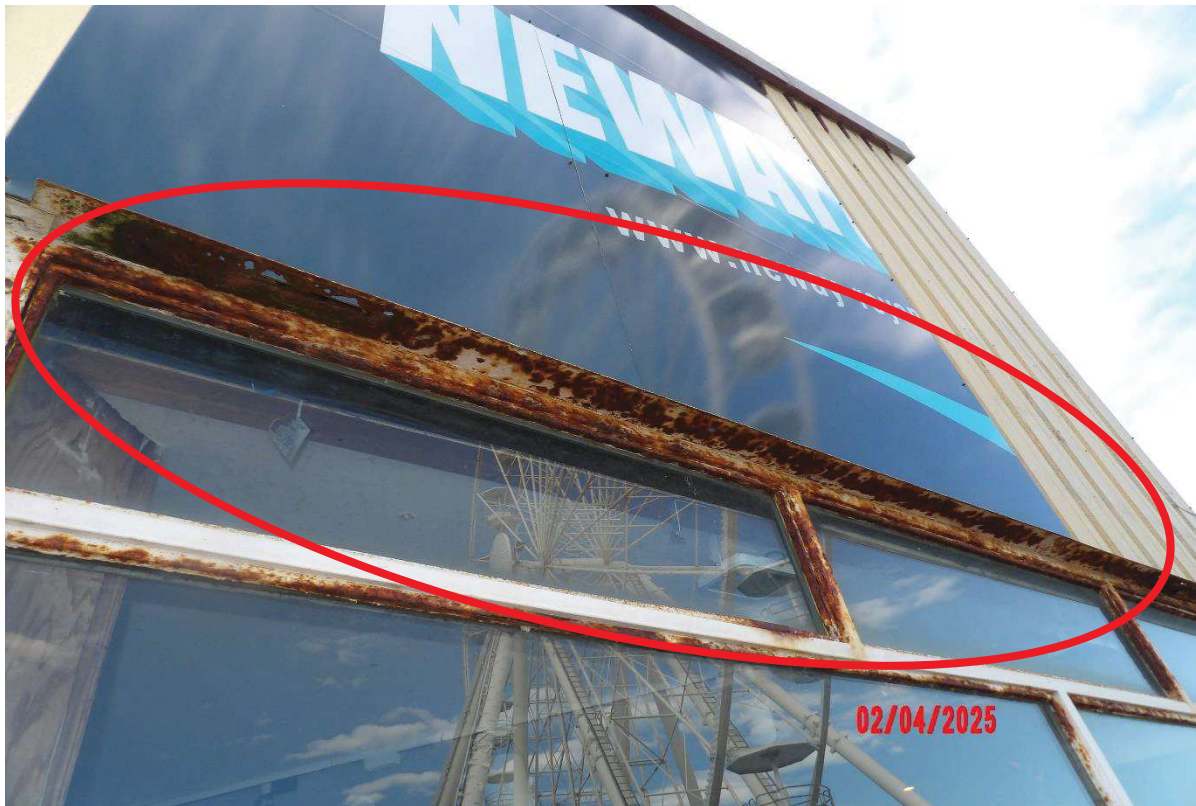
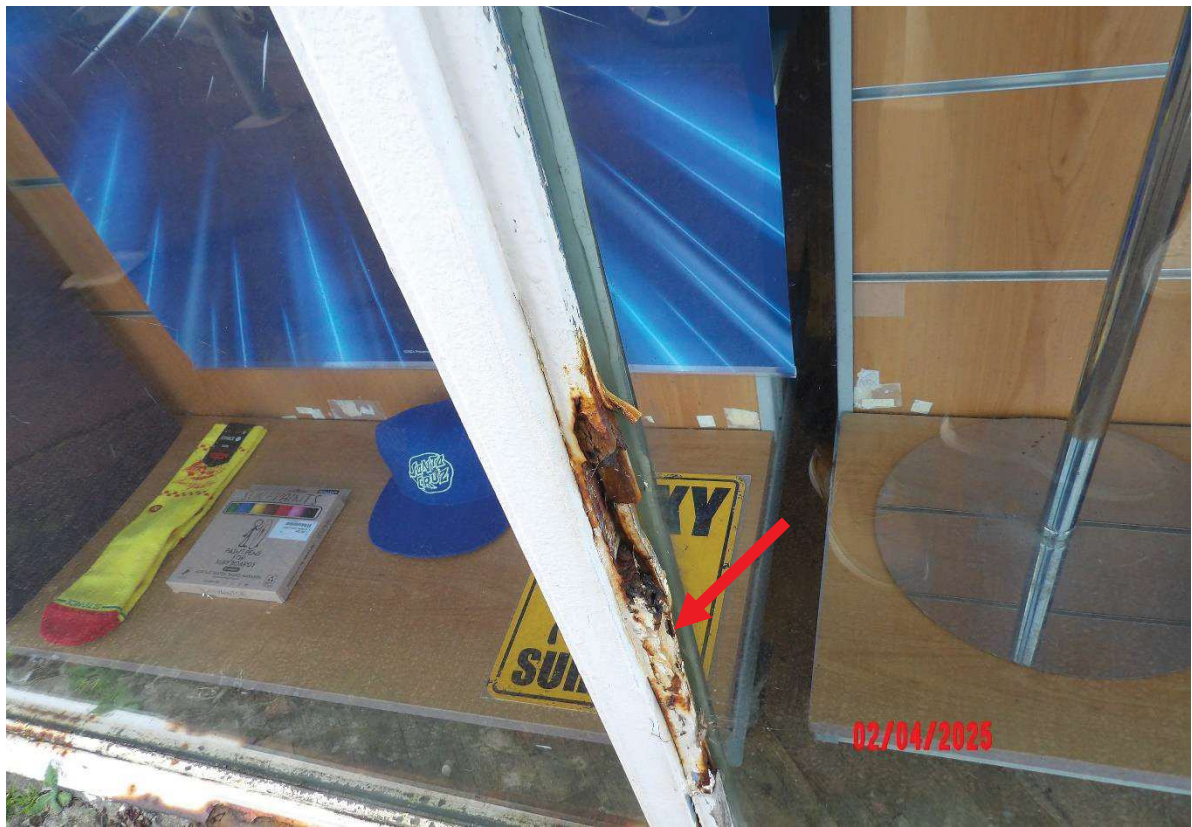
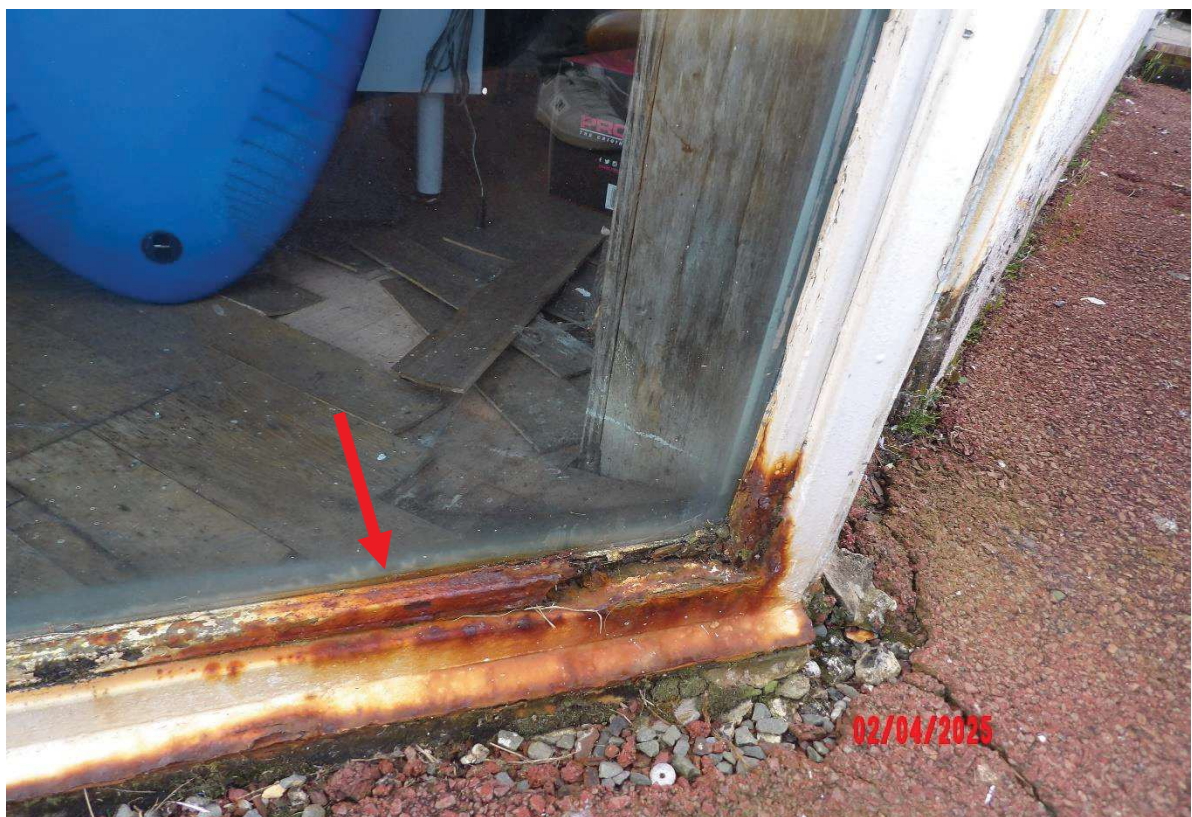
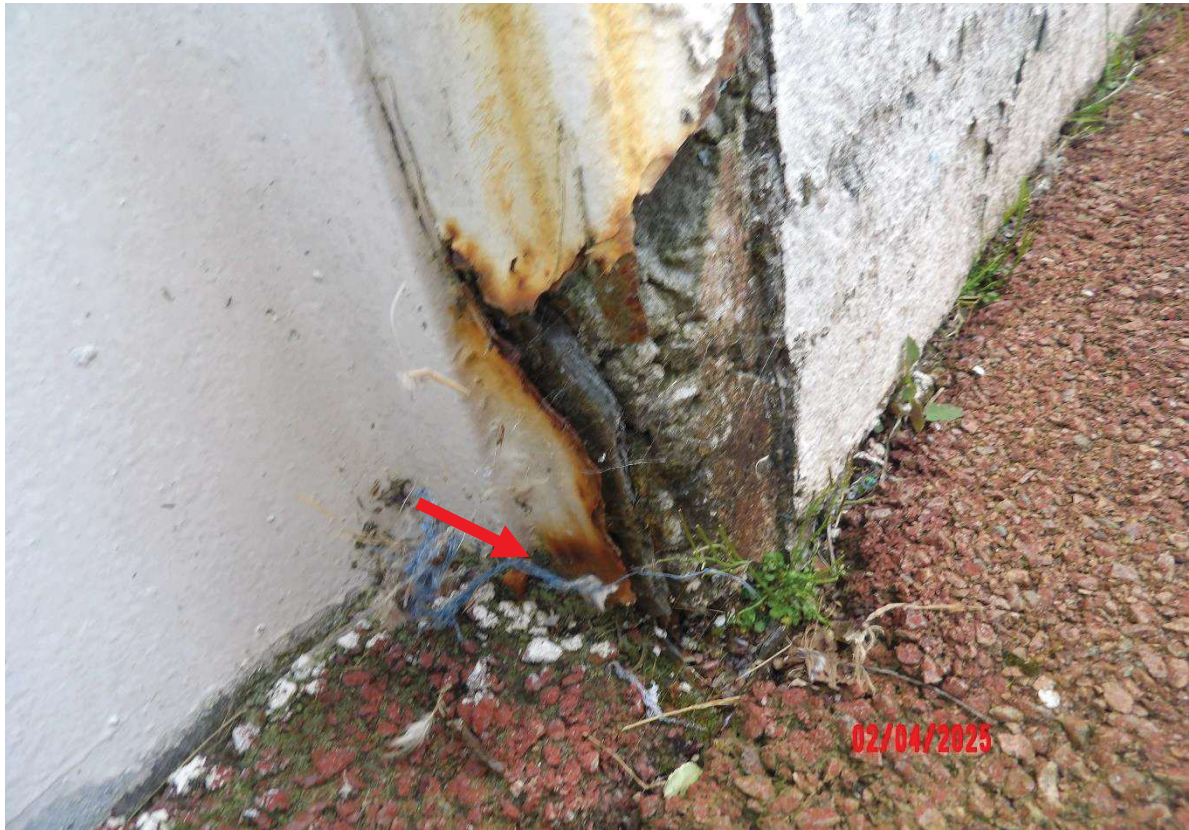
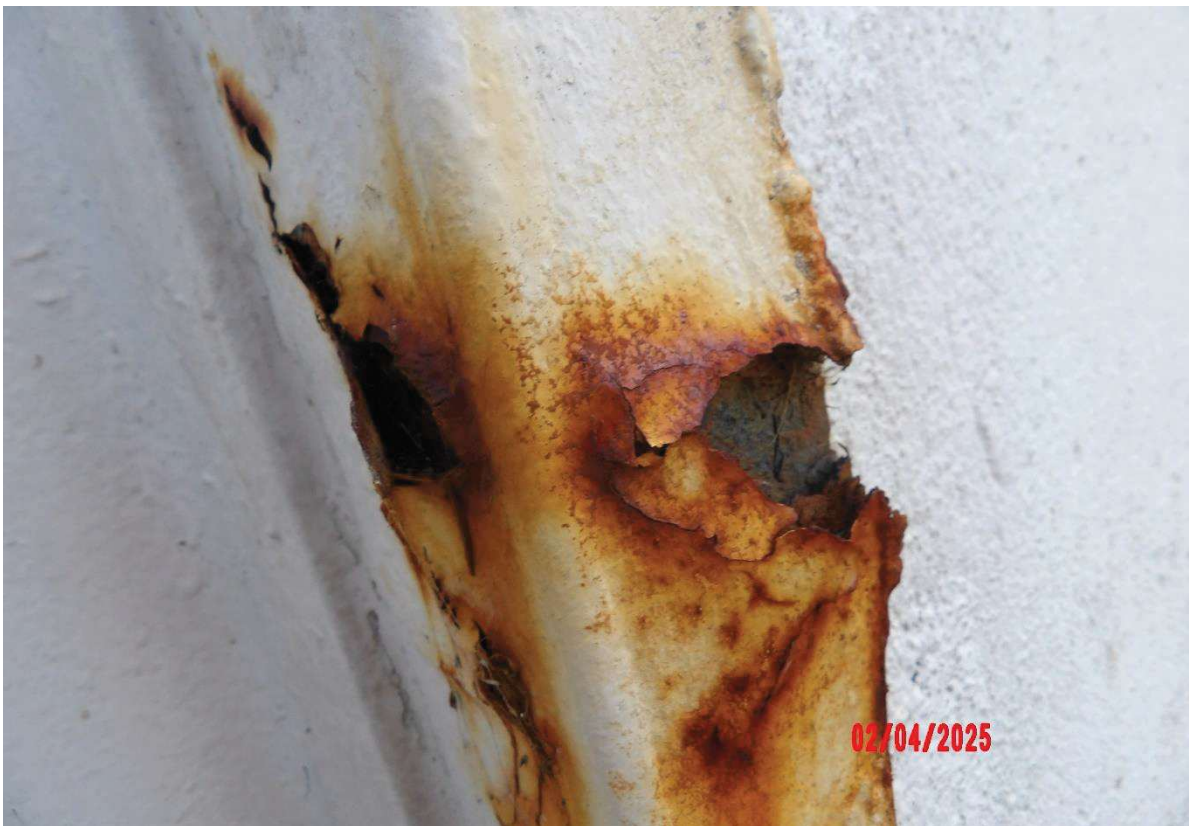
- 11.** On observe un état avancé de corrosion sur les éléments porteurs transversaux ainsi que sur les éléments IPM verticaux, compromettant la stabilité et la pérennité de la structure. L'ampleur des dégradations, tant sur les éléments extérieurs qu'intérieurs du bâtiment, rend l'ouvrage impropre à sa destination.

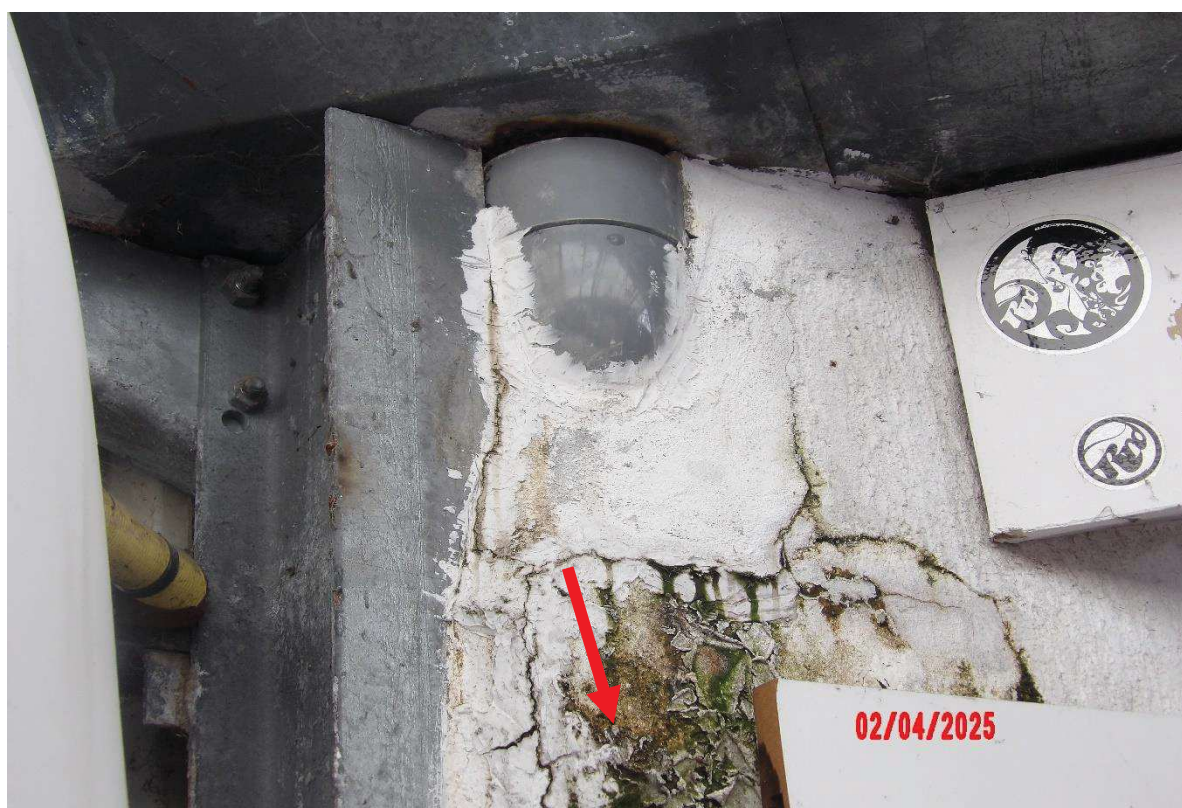
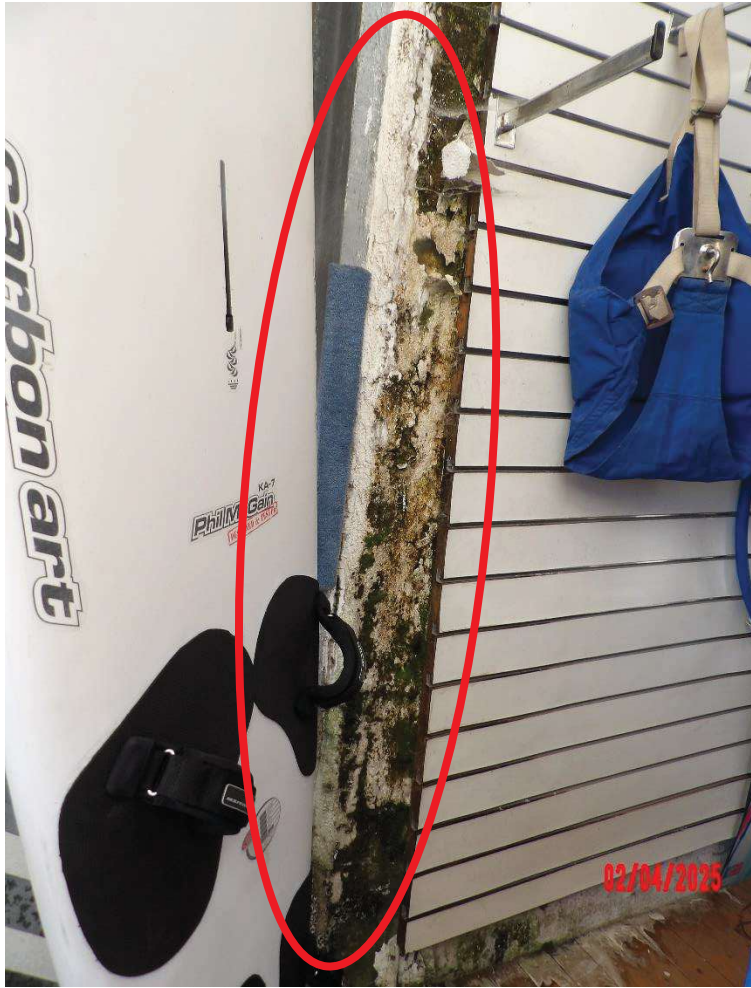
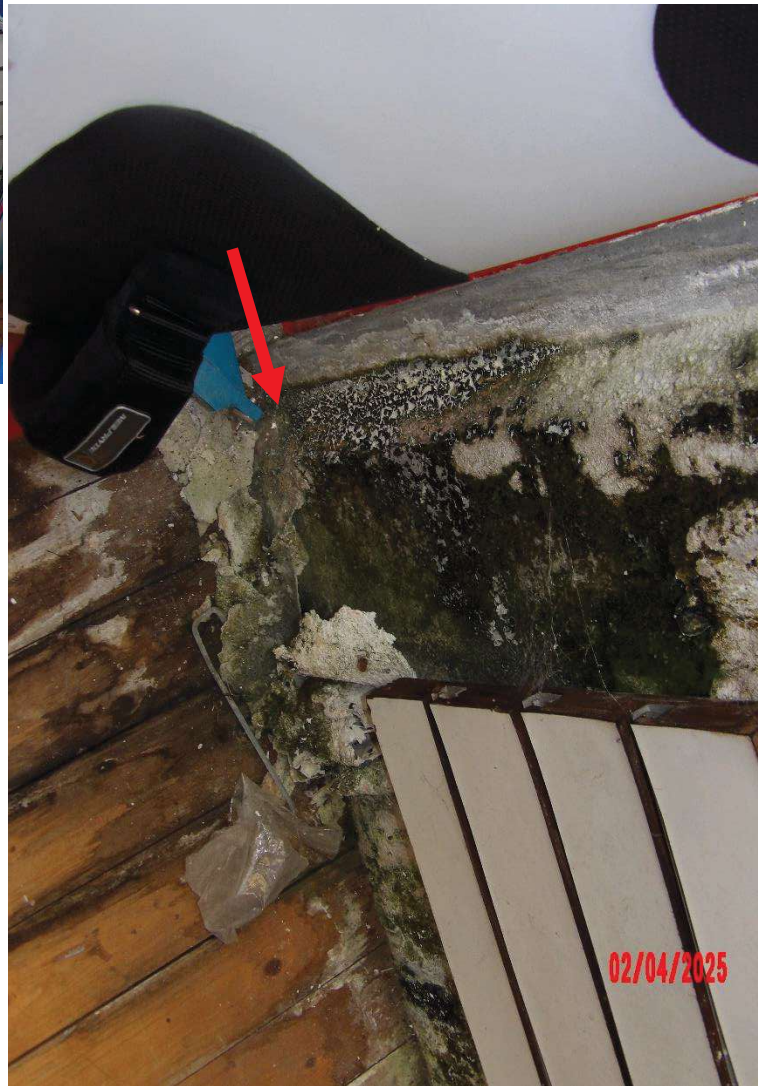
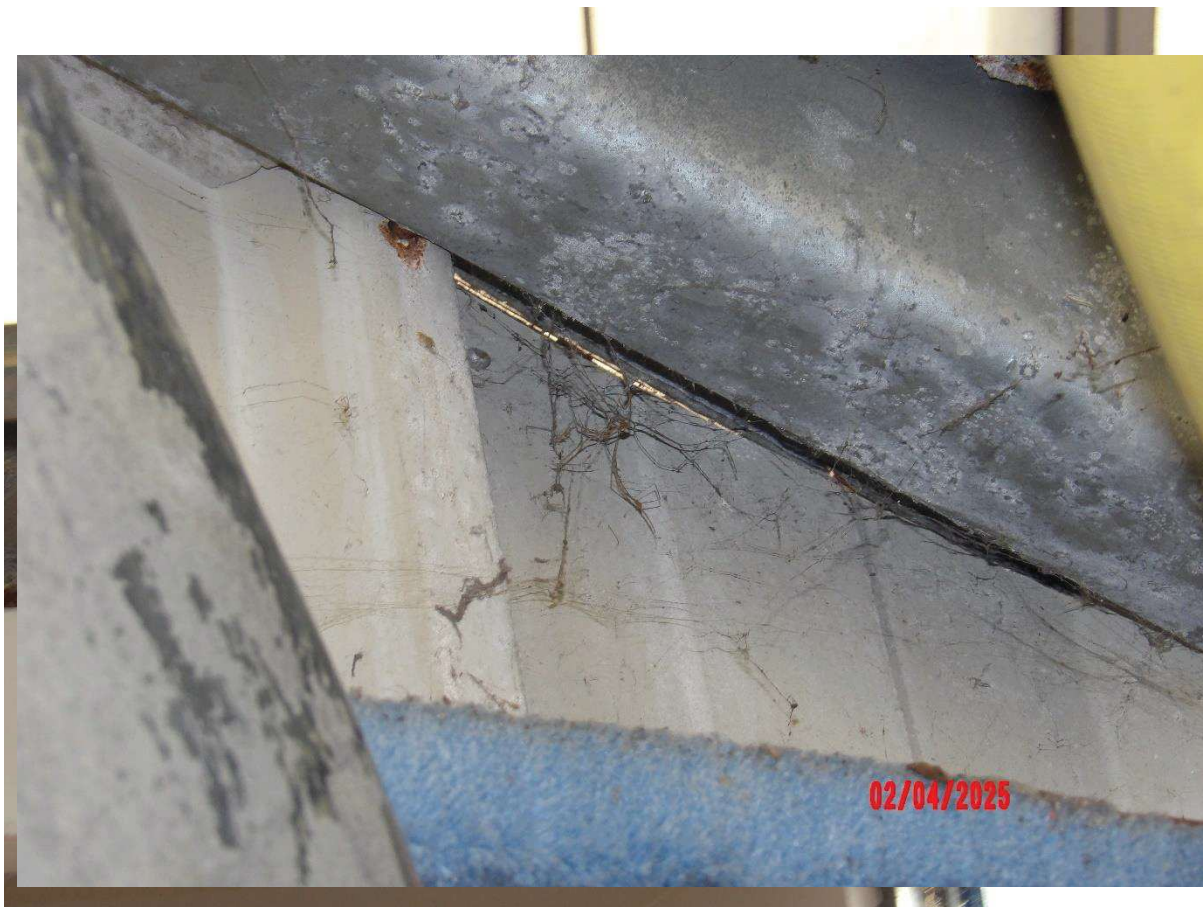
12. À l'intérieur du bâtiment, sur la partie droite, le tuyau de descente des eaux pluviales lié à la dalle nantaise présente une importante fuite au niveau de la jonction avec le coude de descente. Cette défaillance engendre des infiltrations d'eau dans la zone de vente du magasin, provoquant la dégradation des articles exposés ainsi que la formation de flaques d'eau au sol. Cette situation nuit non seulement à la conservation des marchandises, mais présente également un risque pour la sécurité des clients et du personnel (glissades, courts-circuits, etc.).
