RAPPORT D'EXPERTISE

Date : 2 avril 2025

EURO PLANCHES et PADDLE

AFFAIRE Local planches à voiles et paddle, 17200 ROYAN

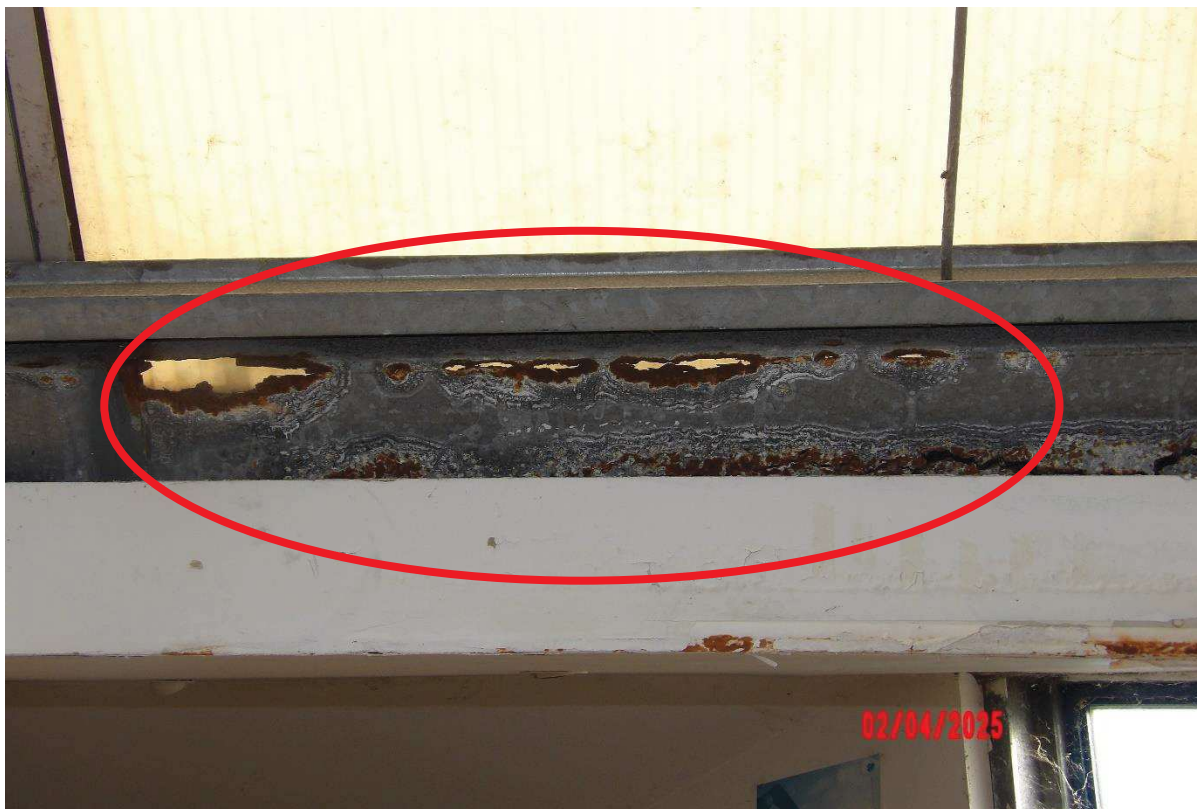
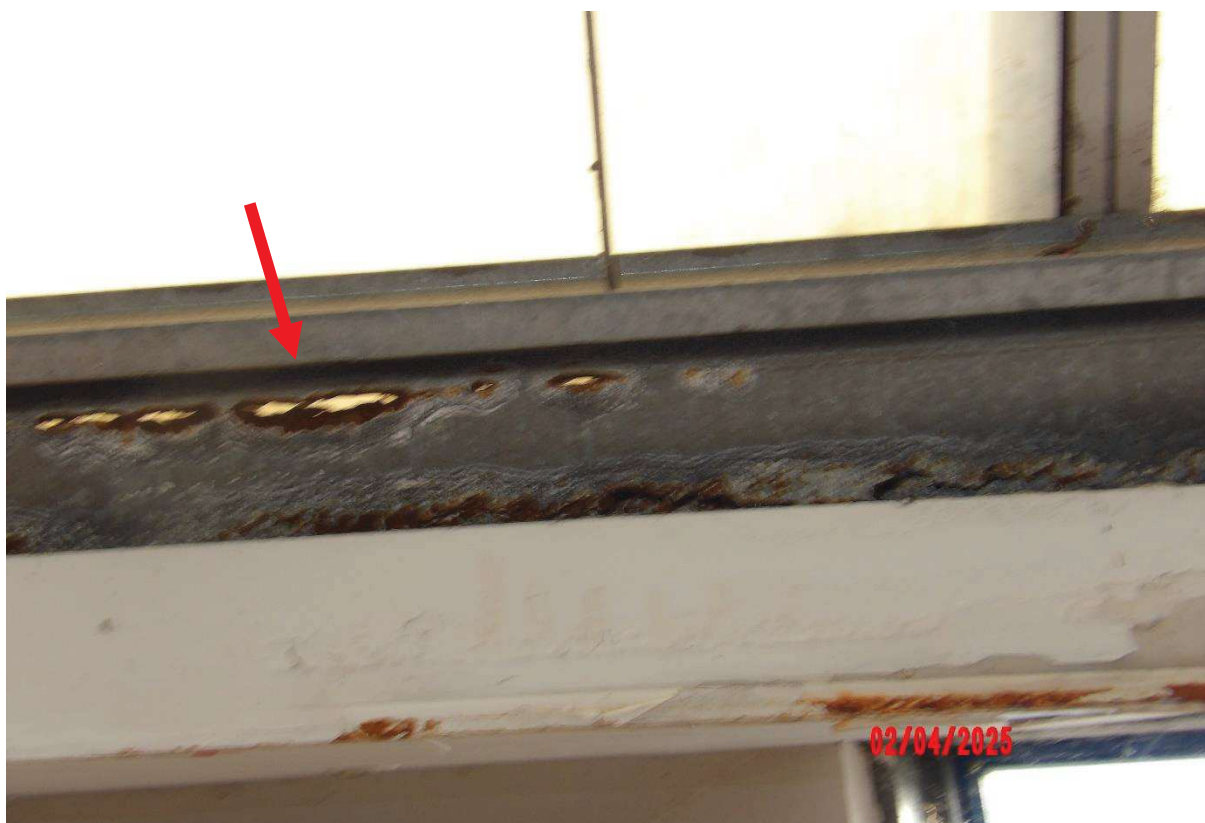
13. Les cadres en fer situés au pourtour des fenêtres fixes sont gravement dégradés, présentant une corrosion avancée due à leur ancienneté, à l'exposition prolongée à l'air salin, ainsi qu'à un manque d'entretien au fil des années.

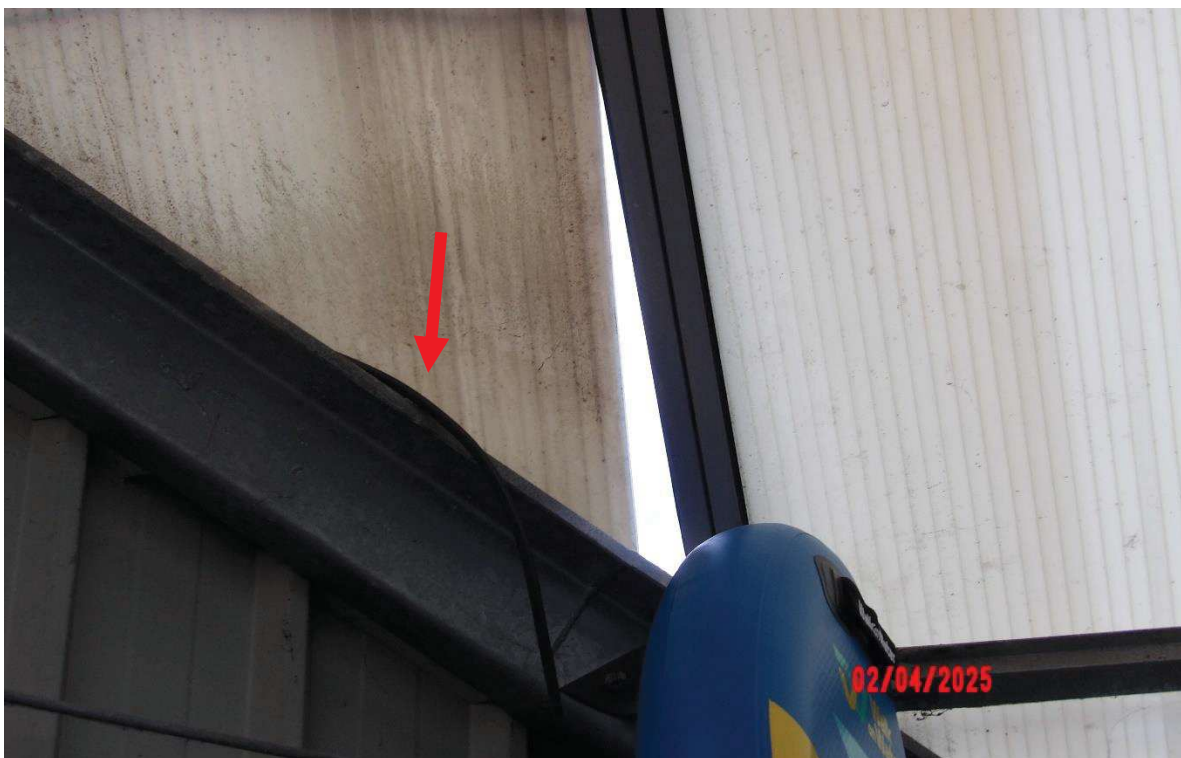
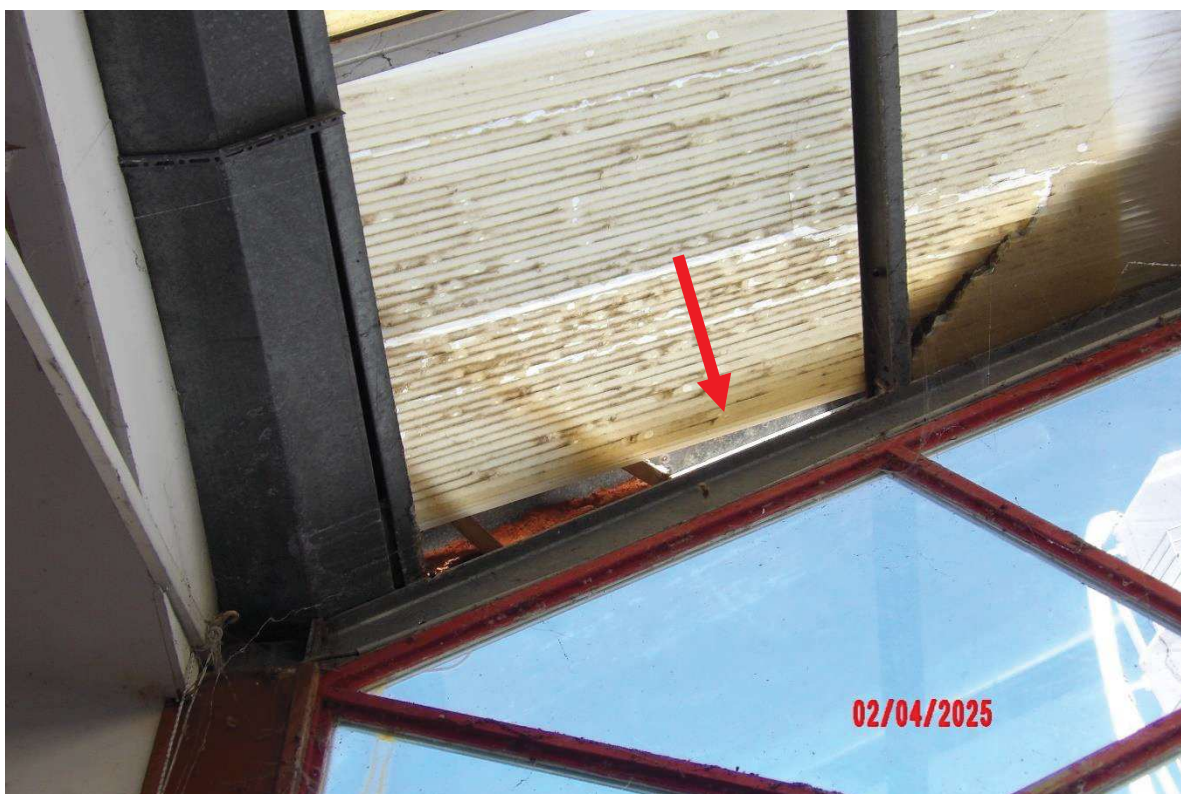
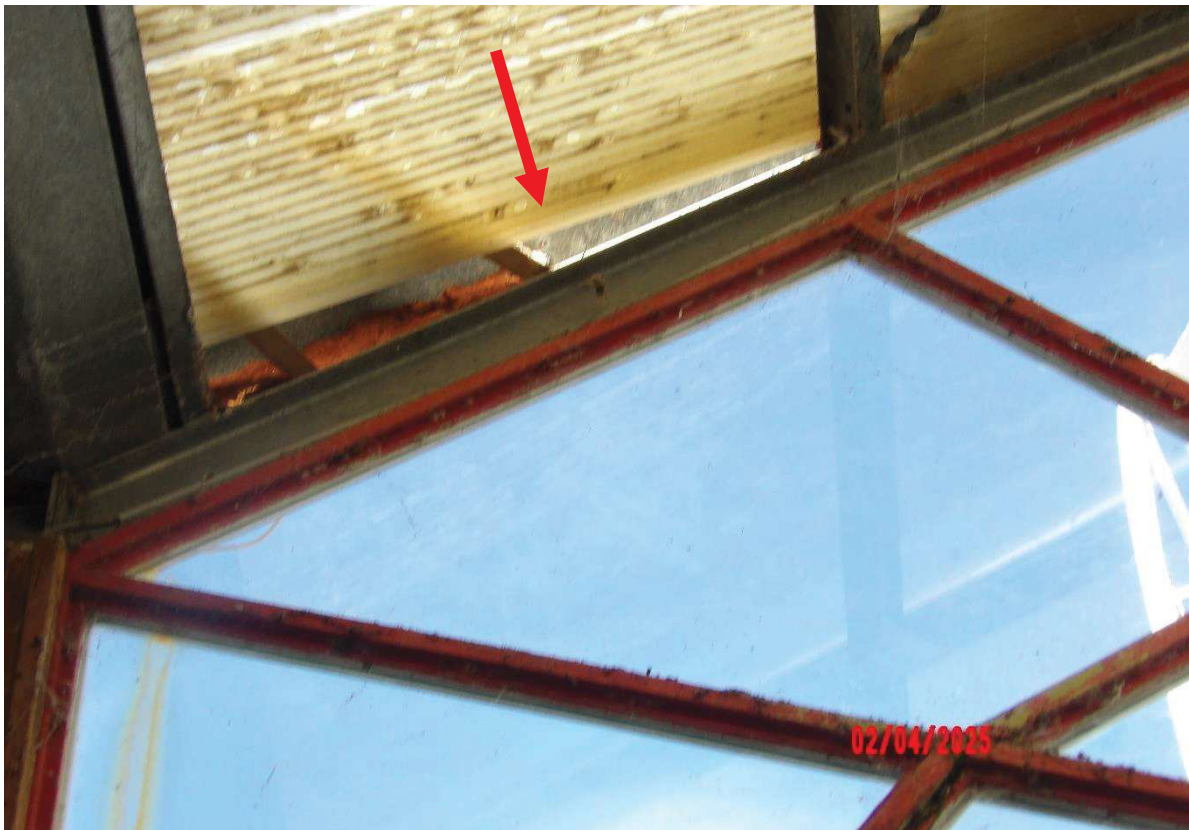
14. Une plaque de plexiglas s'est décalée de son support en U, vraisemblablement sous l'effet des vents dominants venant du Sud et du Sud-Ouest. Ce déplacement engendre des infiltrations d'eau dans le magasin, avec pour conséquence directe l'endommagement des articles exposés, qui deviennent impropres à la vente.

- La plaque de plexiglas doit être remise en place afin que les infiltrations d'eau cessent d'inonder le magasin. Cette pose doit être réalisée dans les règles de l'art afin de garantir la sécurité des personnes circulant dans ce lieu.

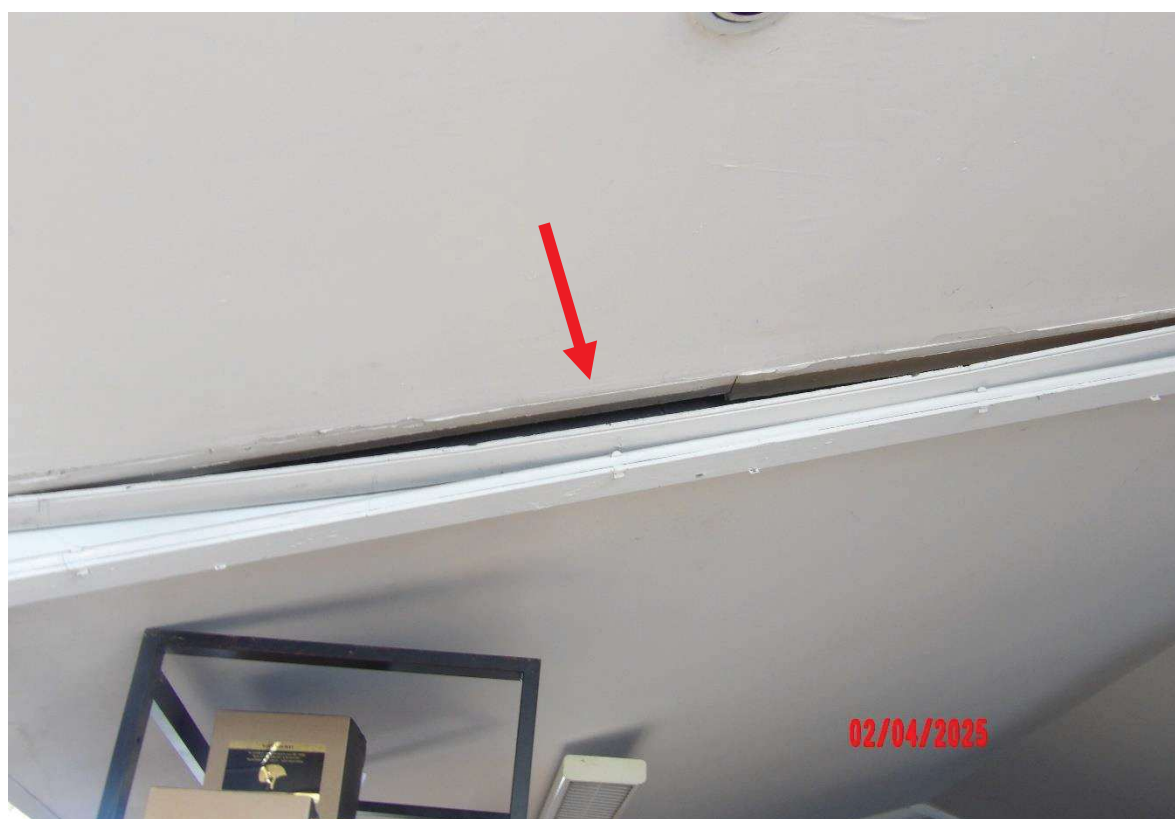
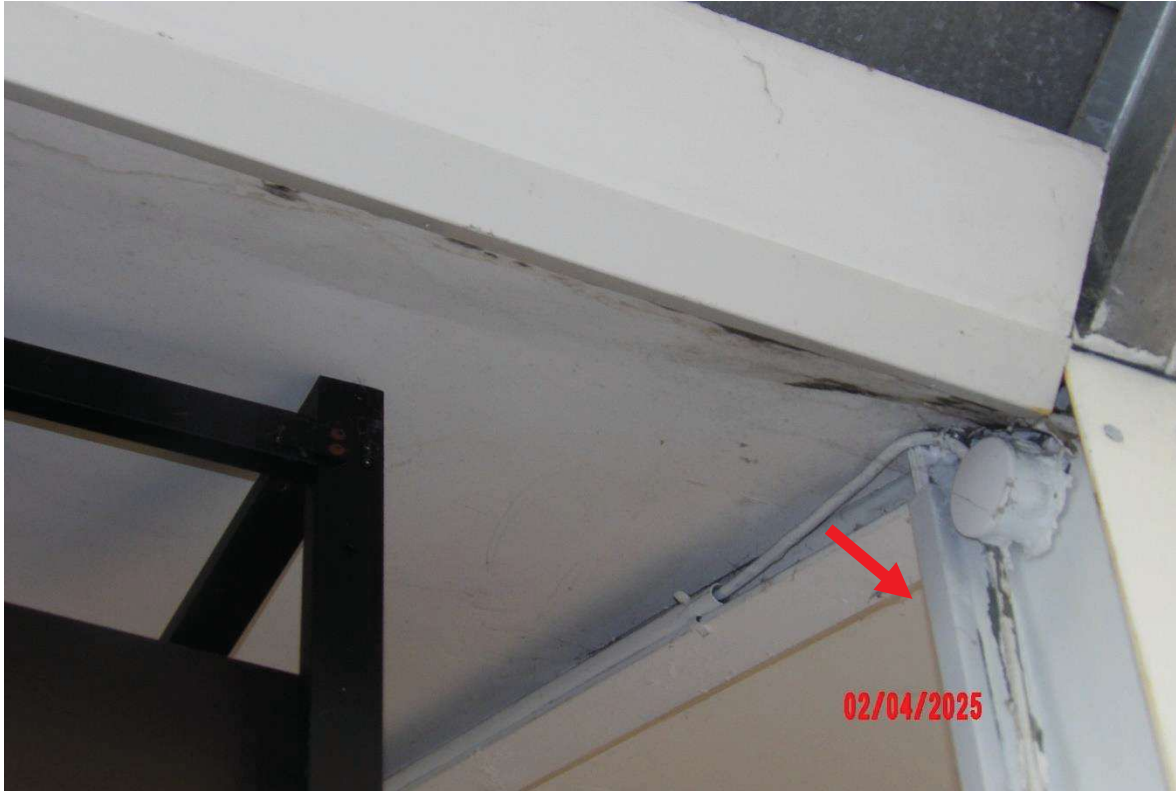
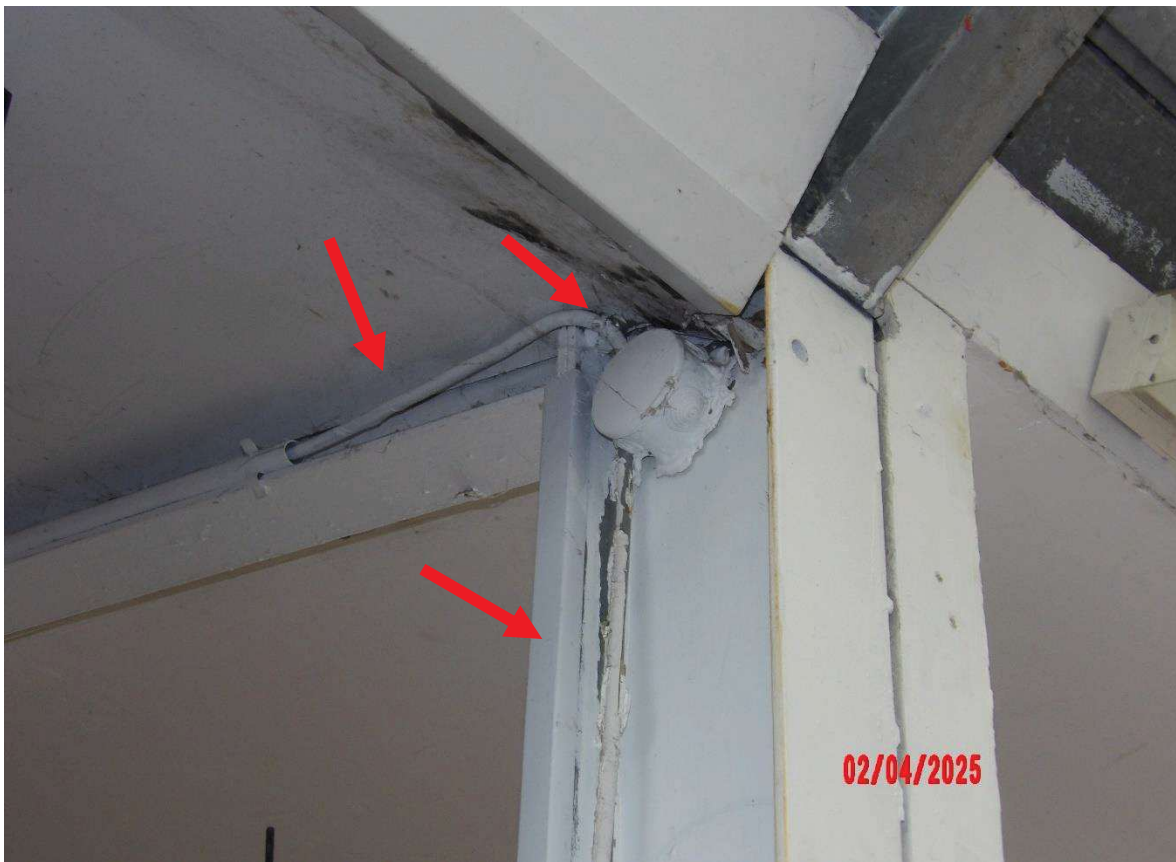
15. Dans une autre zone du magasin, les jonctions des plaques de placoplâtre se désolidarisent de leurs supports, conséquence directe d'un taux d'humidité anormalement élevé. Par ailleurs, des gouttelettes d'eau sont visibles tout le long de la goulotte contenant les fils électriques. Cette situation constitue un risque majeur de court-circuit, voire d'incendie, mettant en danger la sécurité des personnes et des biens. L'état général de cette zone est impropre à sa destination.

- La plaque de plâtre devra être remplacée ou être réparée.

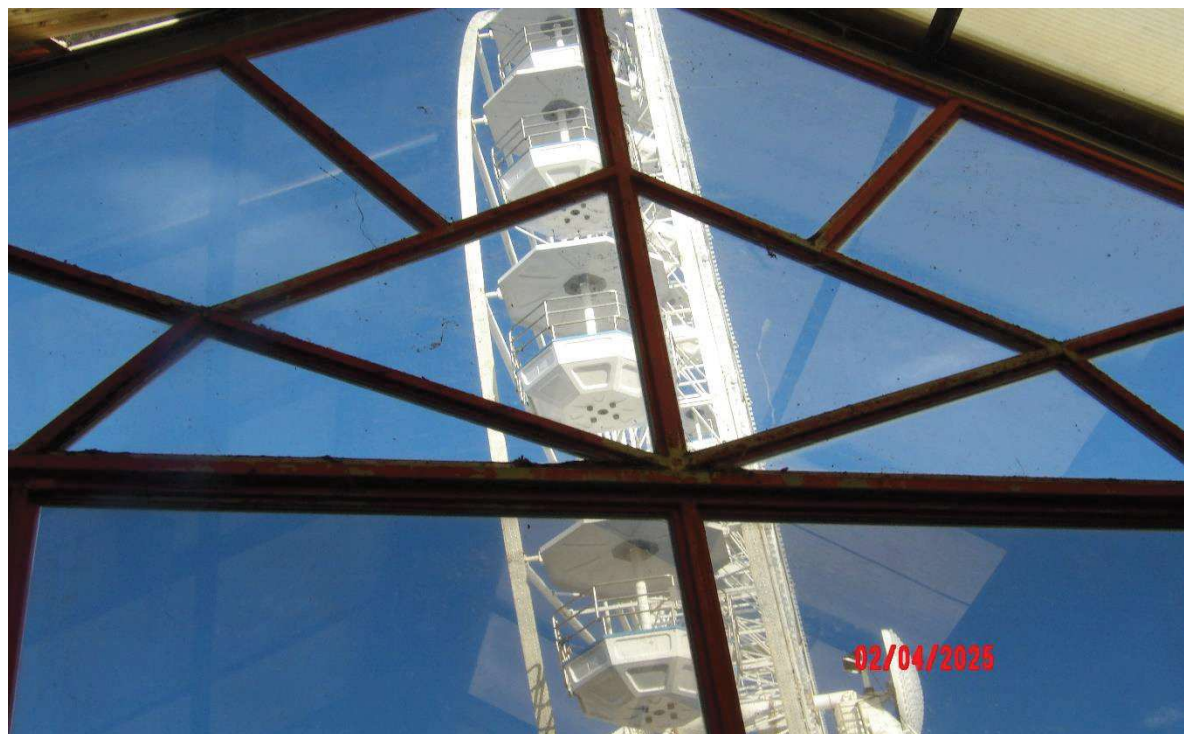
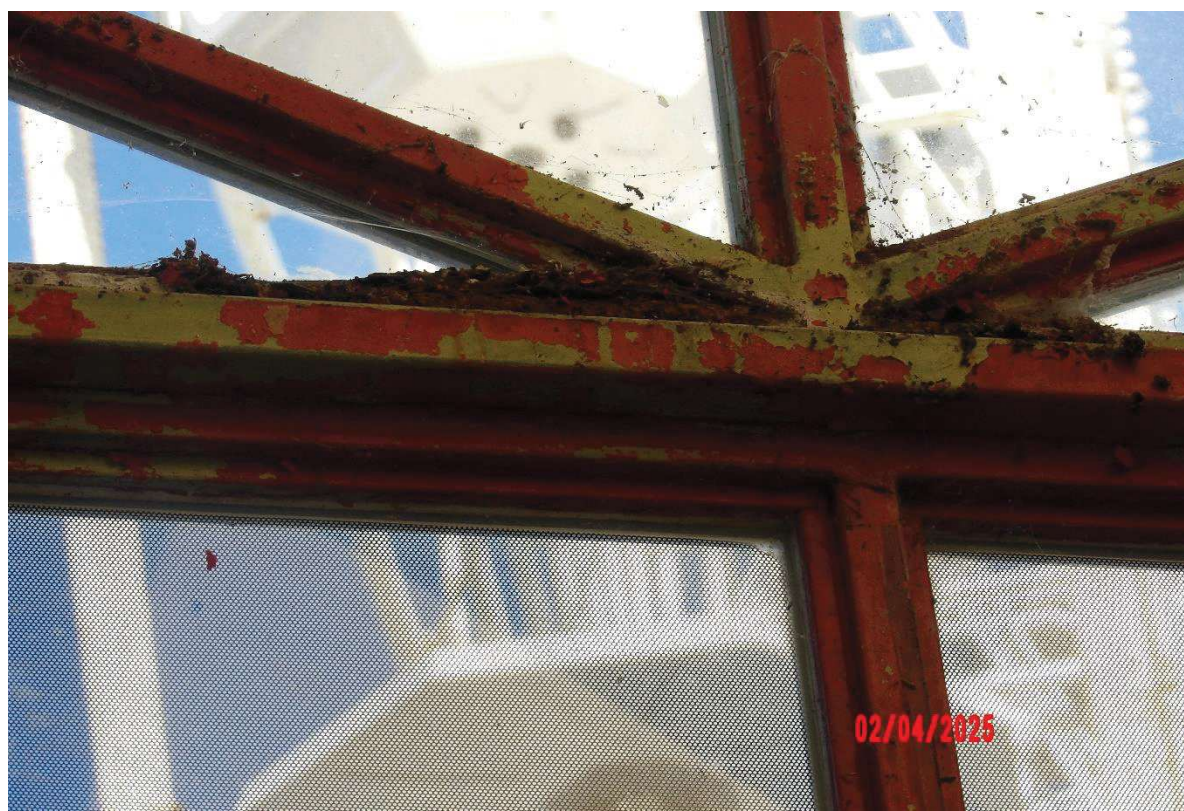
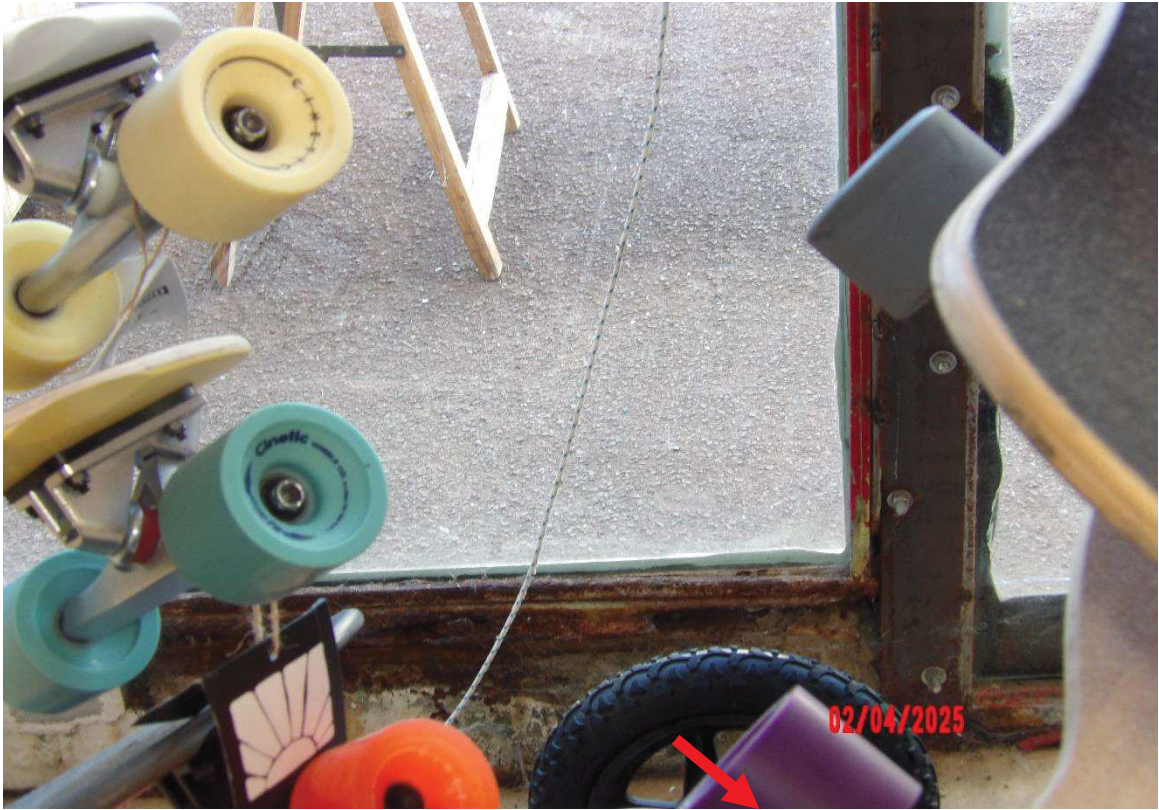
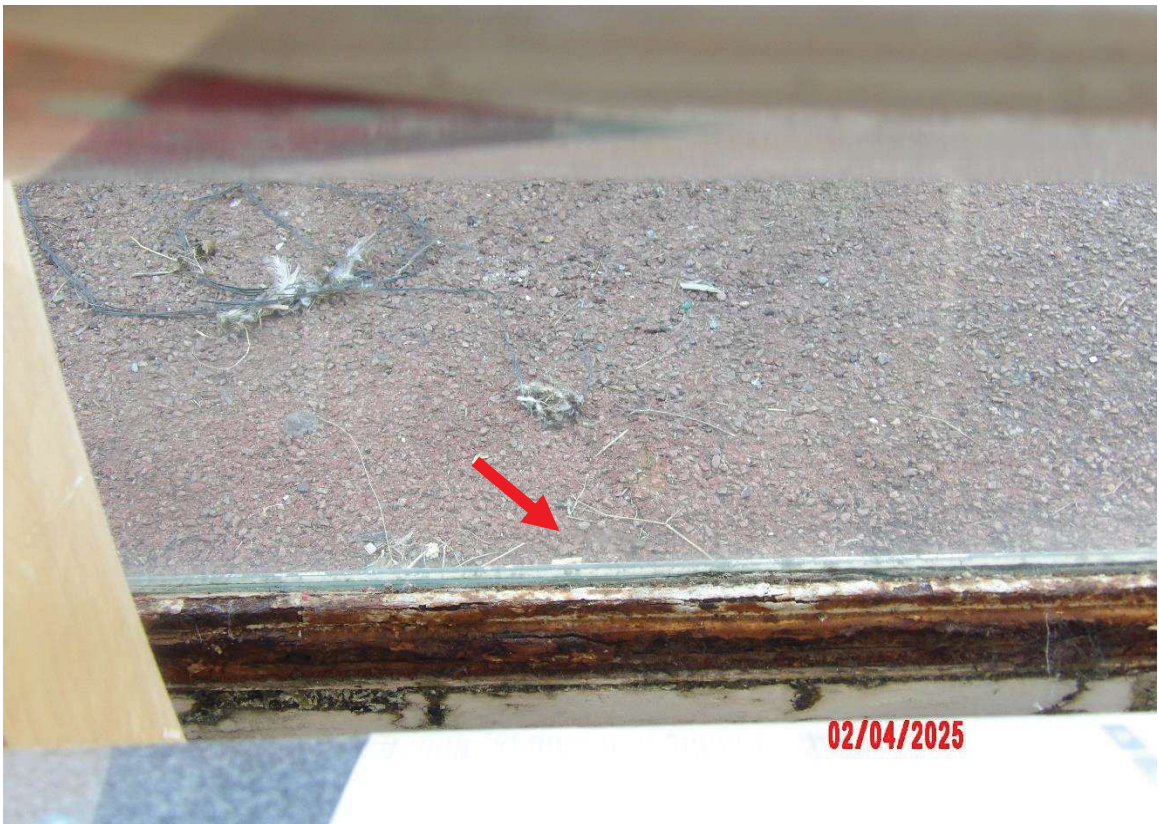
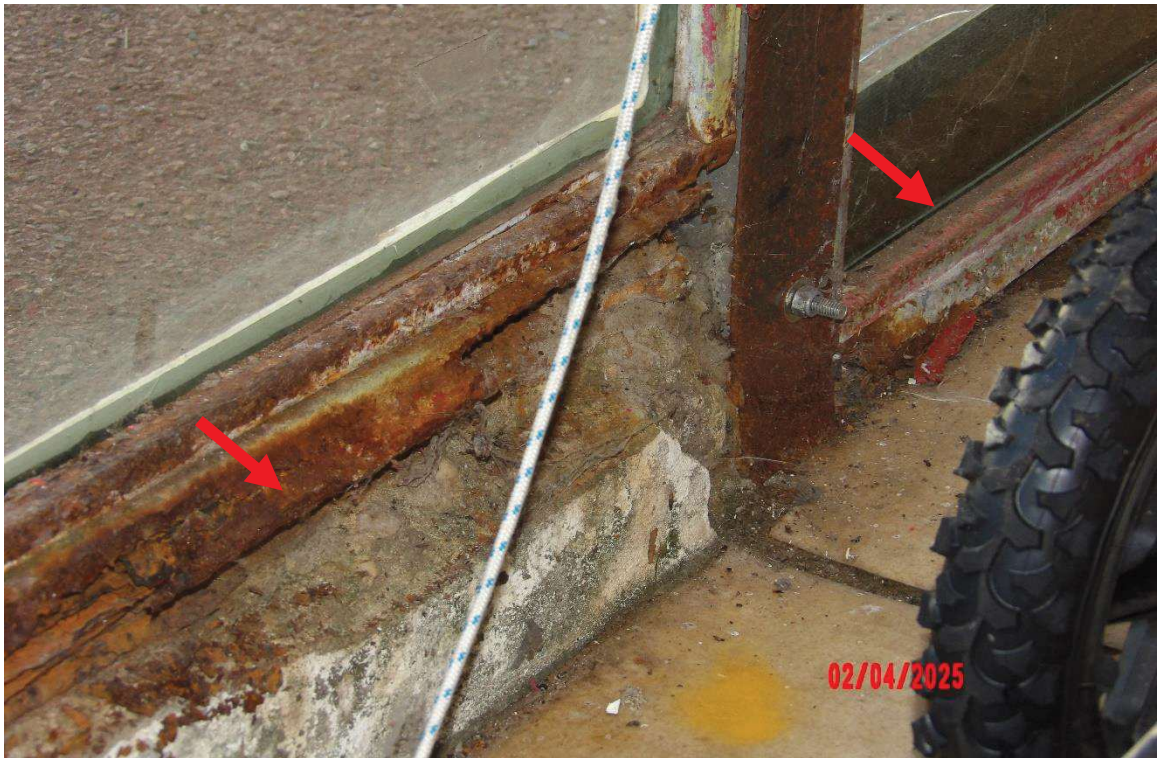
16. Les fers en face de la grande roue, côté Ouest soutenant les vitres de la façade sont complètement rouillés par le temps ainsi que le bas des portes-fenêtres. Malgré des réparations de fortune, il faut revoir l'ensemble afin de garantir la sécurité des personnes et des biens.

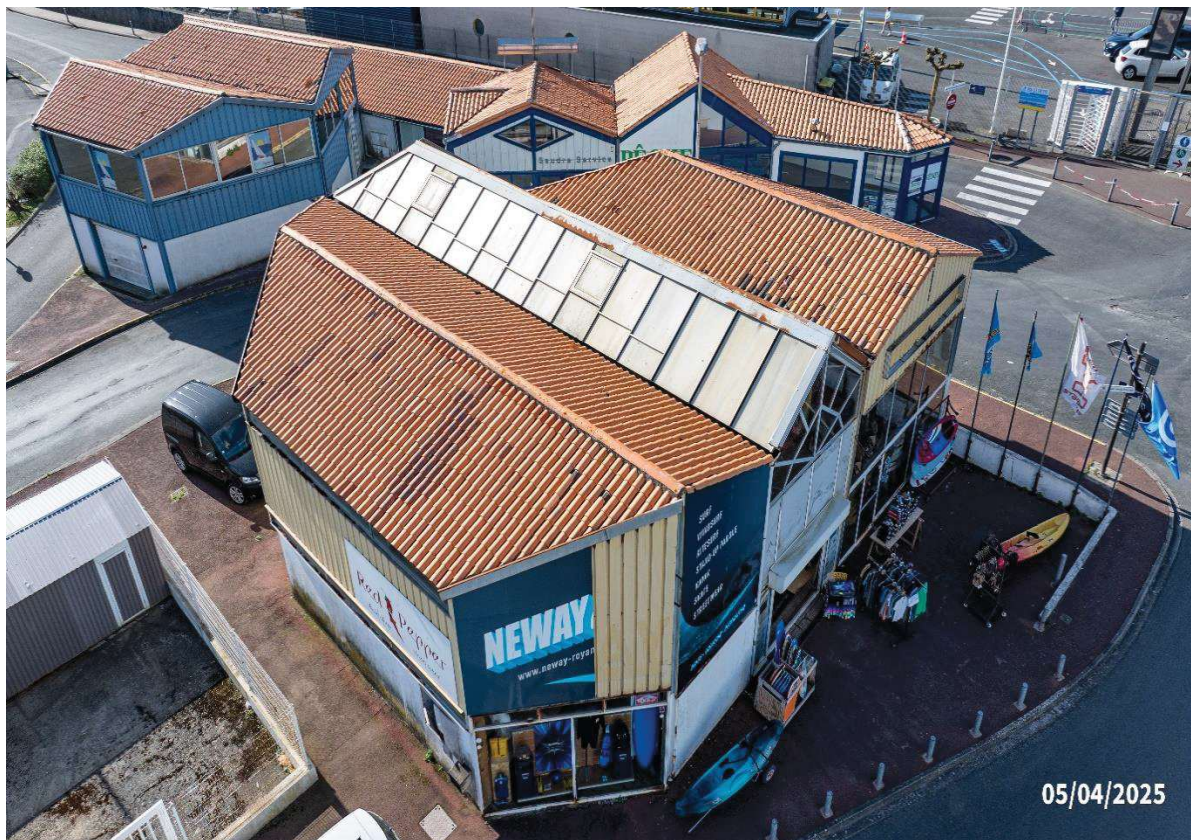
17. Vue d'ensemble de la couverture du local Euro planches où les tiges de bottes sont collées sur les plaques d'éternit amiantées. Une verrière centrale est installée entre les deux bâtiments. De part et d'autre de cette verrière en plexiglas, des chéneaux ont été aménagés pour assurer l'évacuation des eaux pluviales.

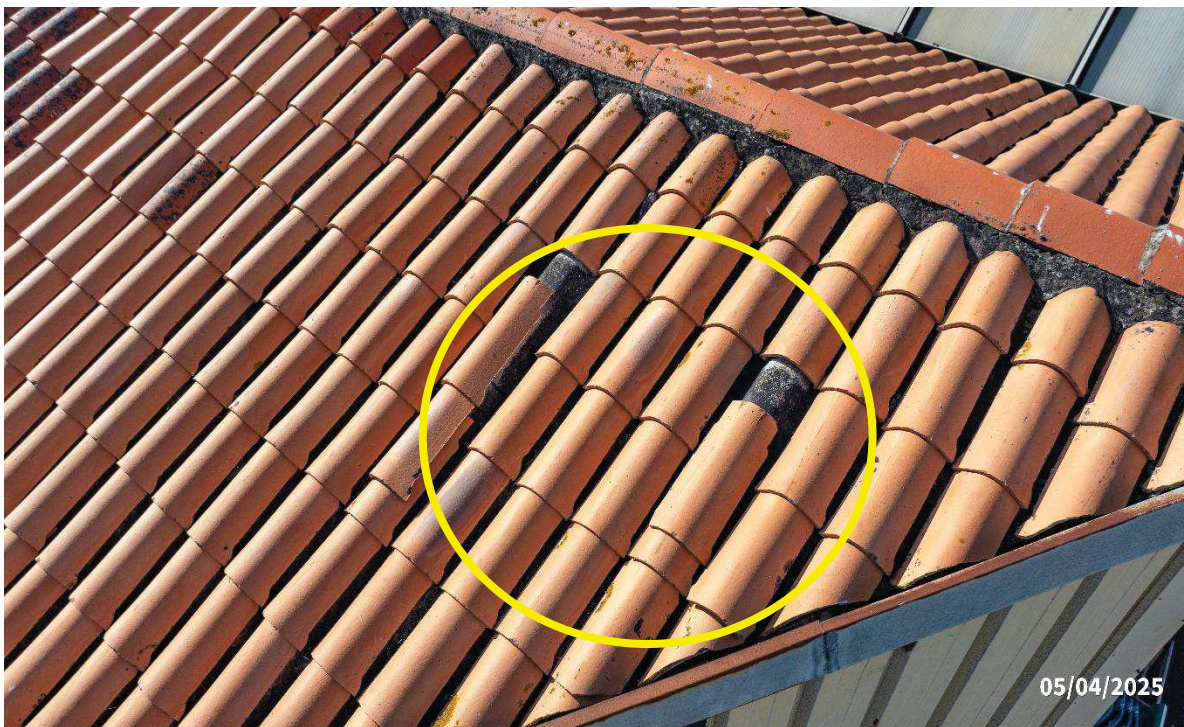
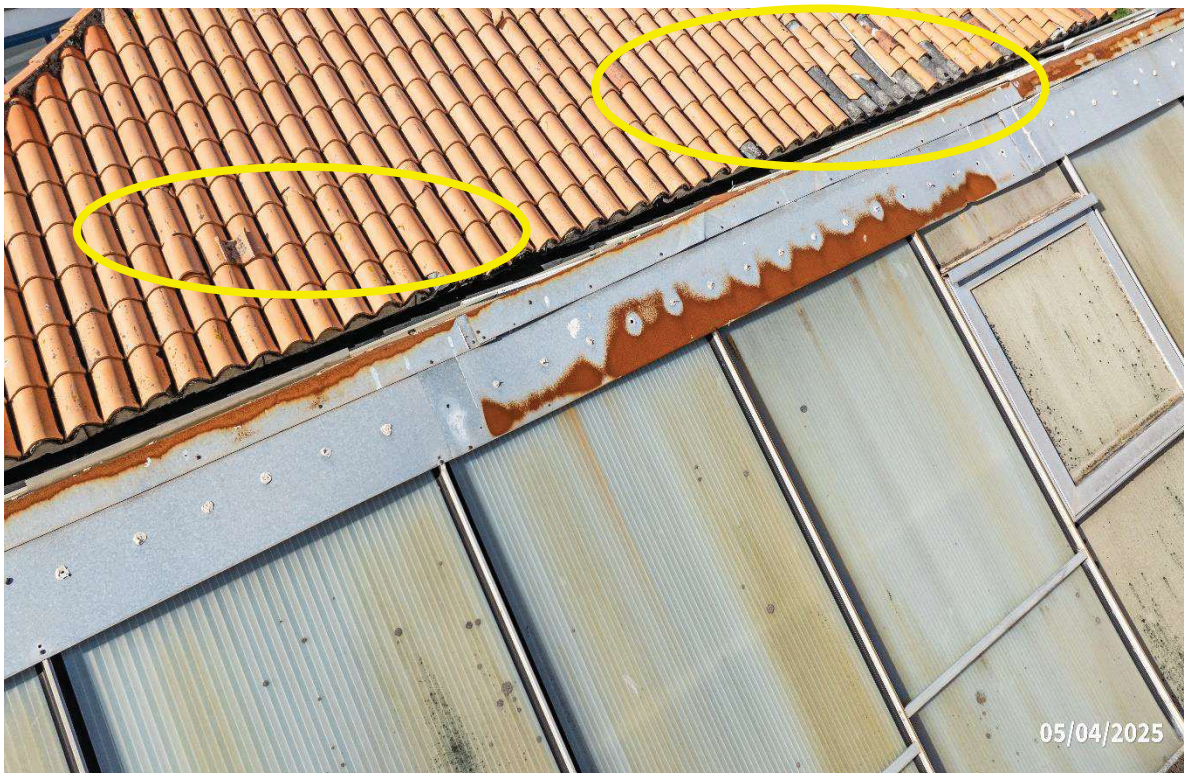
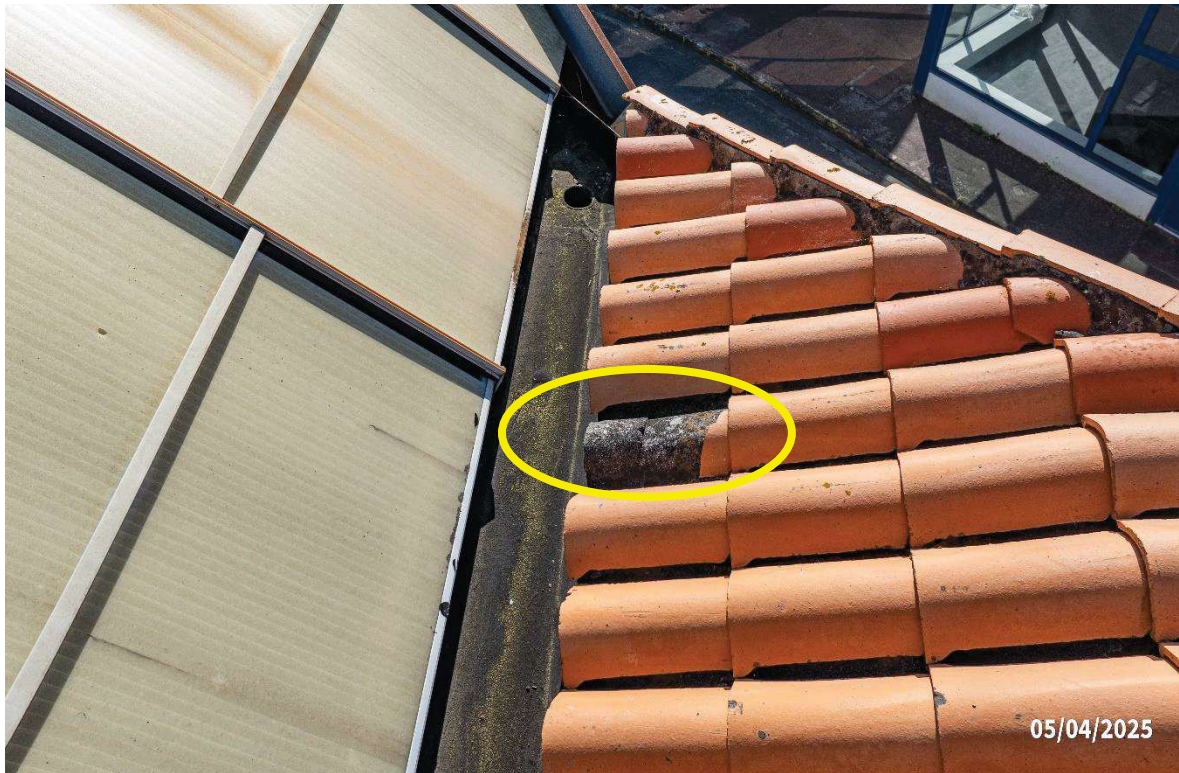
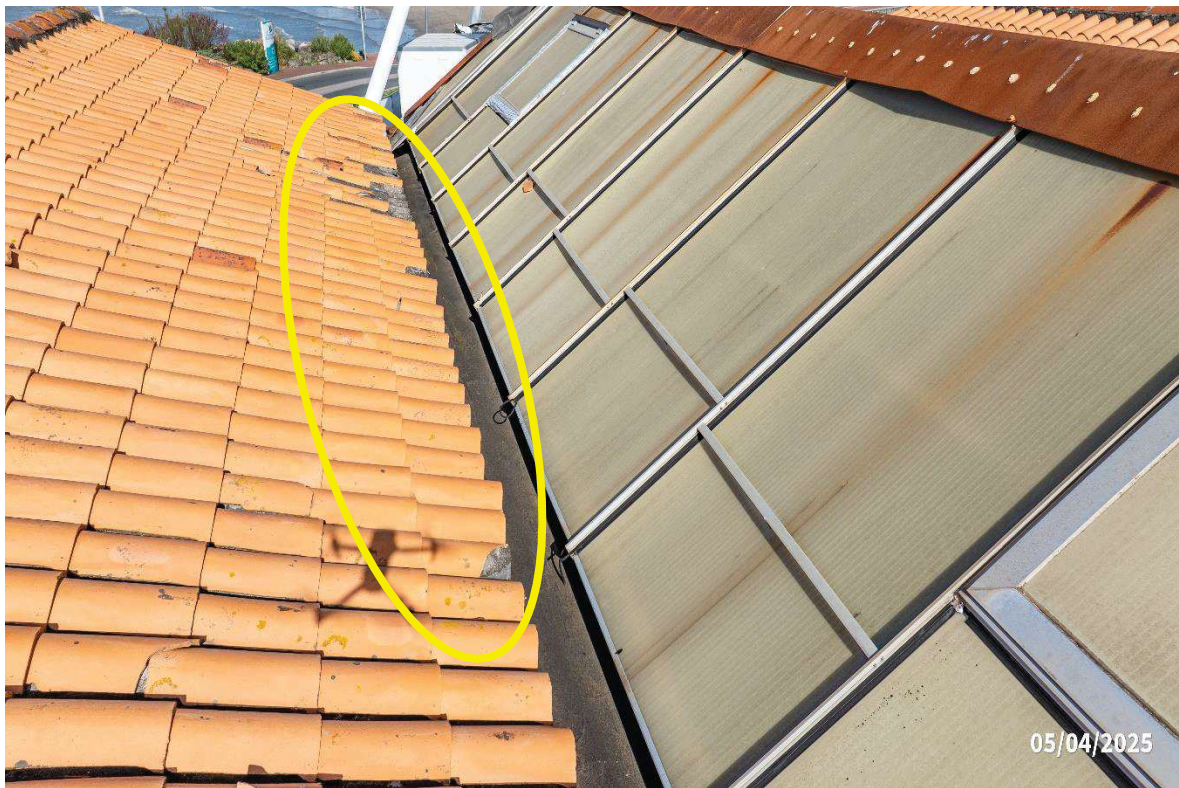
18. Quelques tuiles situées sur le versant Nord se sont décollées des plaques d'éternit.
D'autres sont cassées ou ont glissées à divers endroits de la couverture.

- Néanmoins, en cas de vents dominant Sud/Sud-Ouest, ces tuiles peuvent s'envoler et tomber sur la voie publique pouvant mettre en danger la sécurité des personnes et des biens.

- Il conviendrait de revoir ces couvertures dans les règles de l'art et des normes NF DTU 40.22 (travaux de couverture en tuiles).
- Les plaques d'éternit actuellement en place, posées avant les années 1990, contiennent de l'amiante. En cas de réfection complète de la couverture, il est recommandé de procéder à la dépose de l'ensemble des plaques existantes. Celles-ci devront être évacuées et reconditionnées dans des centres agréés, conformément à la réglementation en vigueur pour le traitement des matériaux amiantés. Il conviendra ensuite de reposer des plaques d'éternit de nouvelle génération, sans amiante, disponibles depuis les années 2000. Les travaux devront être réalisés en respectant les prescriptions de la norme NF DTU 40.37 relative aux plaques en fibres-ciment (anciennement DTU 20.12).

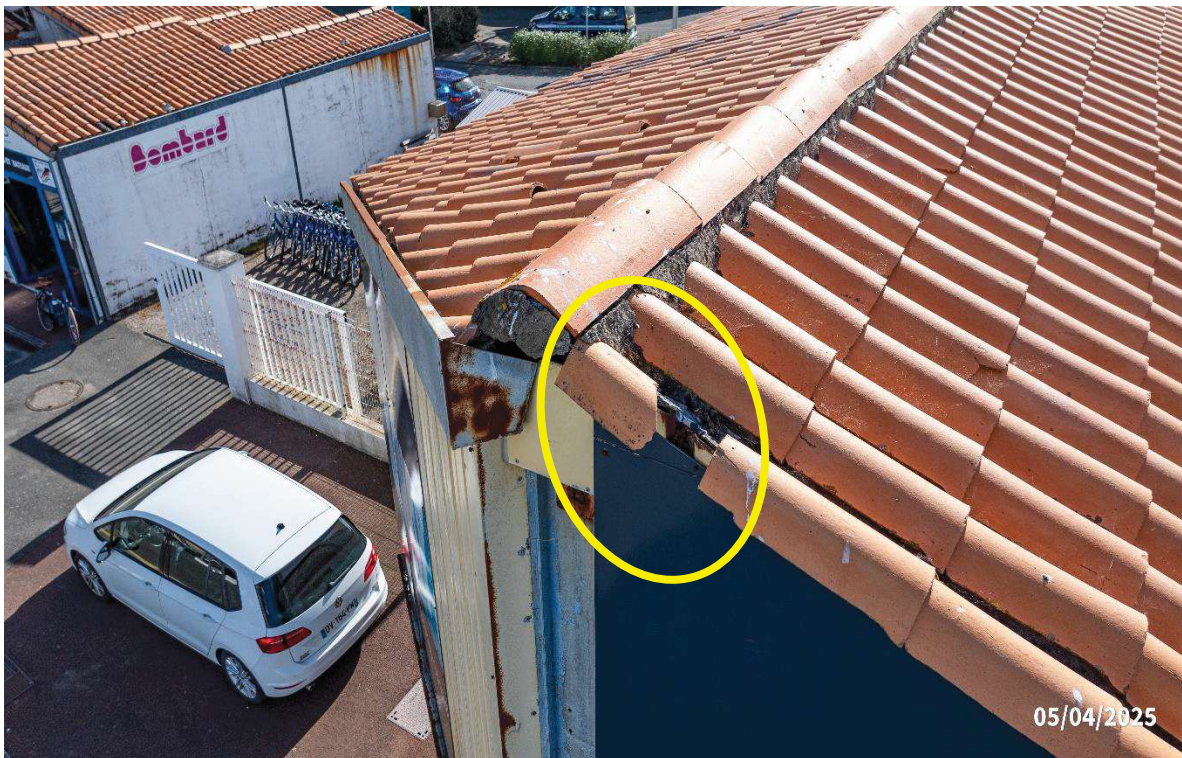
19. Sur le fronton Ouest, l'absence d'une tuile de rive provoque une infiltration entre le bardage extérieur et le bac acier.

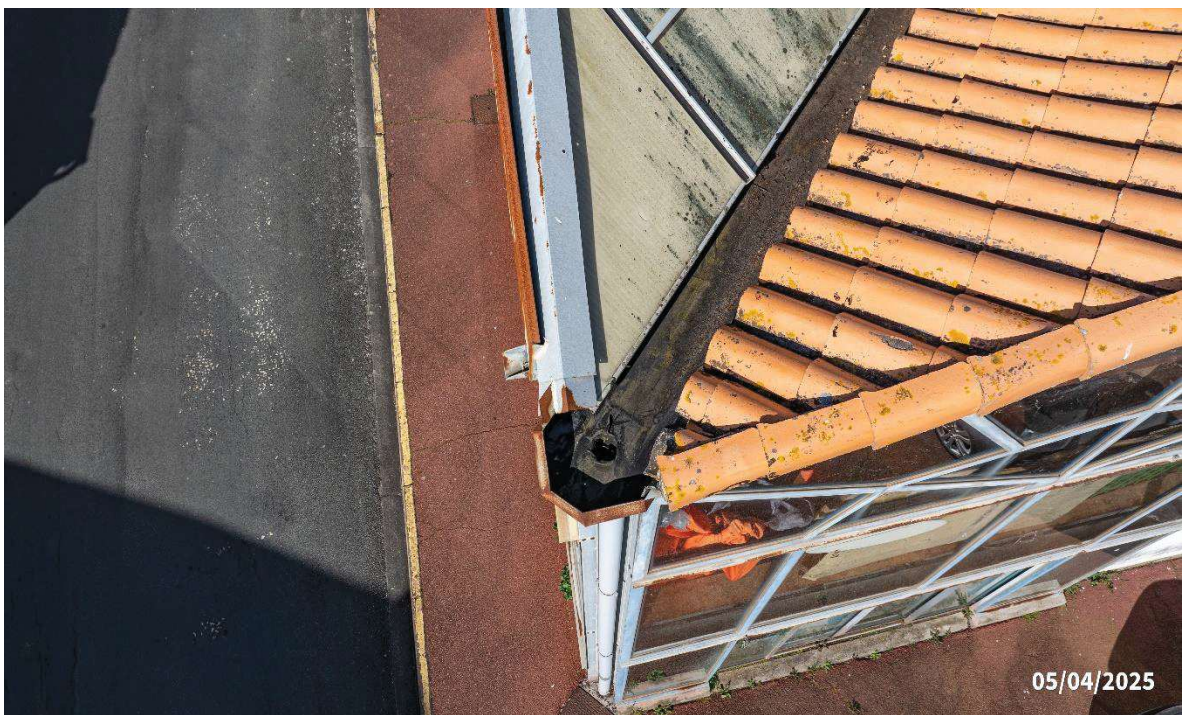
20. La noue en plexiglas ainsi que la couverture composée de plaques en fibrociment amiantées et de tiges de bottes sont dans un état globalement propre.

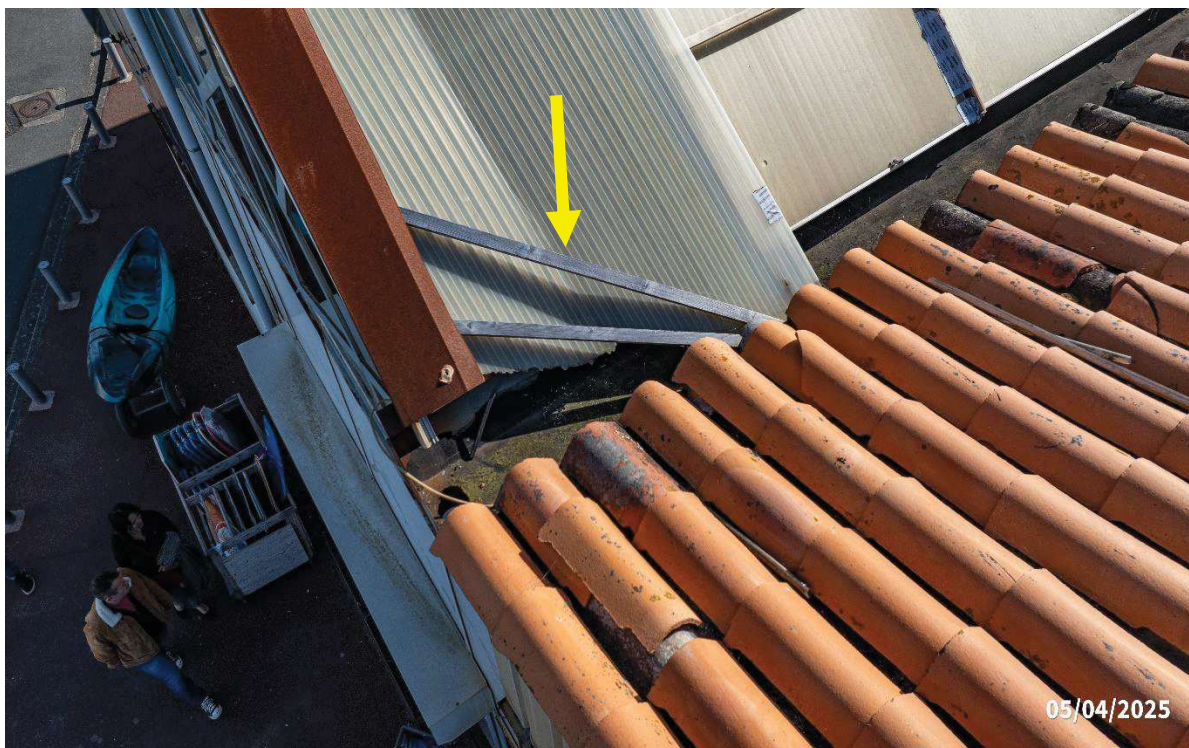
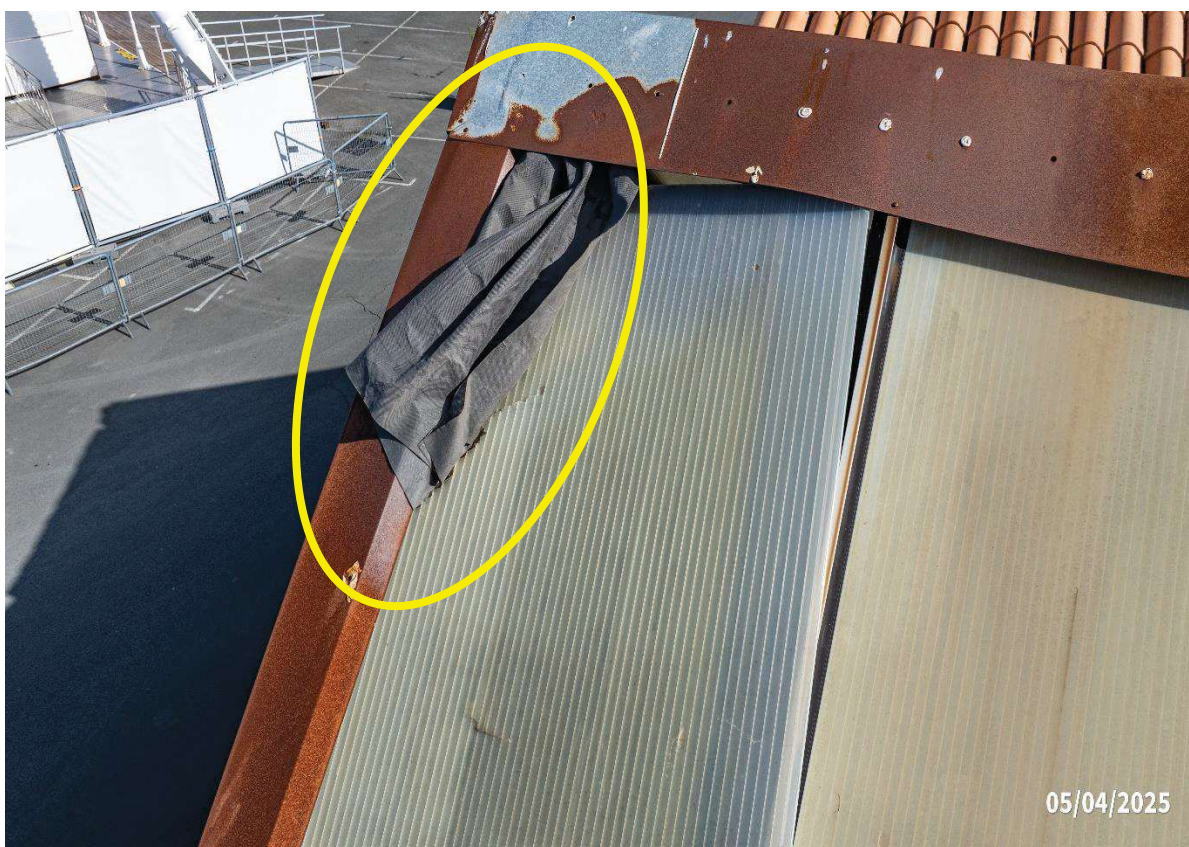
21. Une plaque en plexiglas s'est détachée de son support, entraînant une infiltration d'eau à l'intérieur du local.

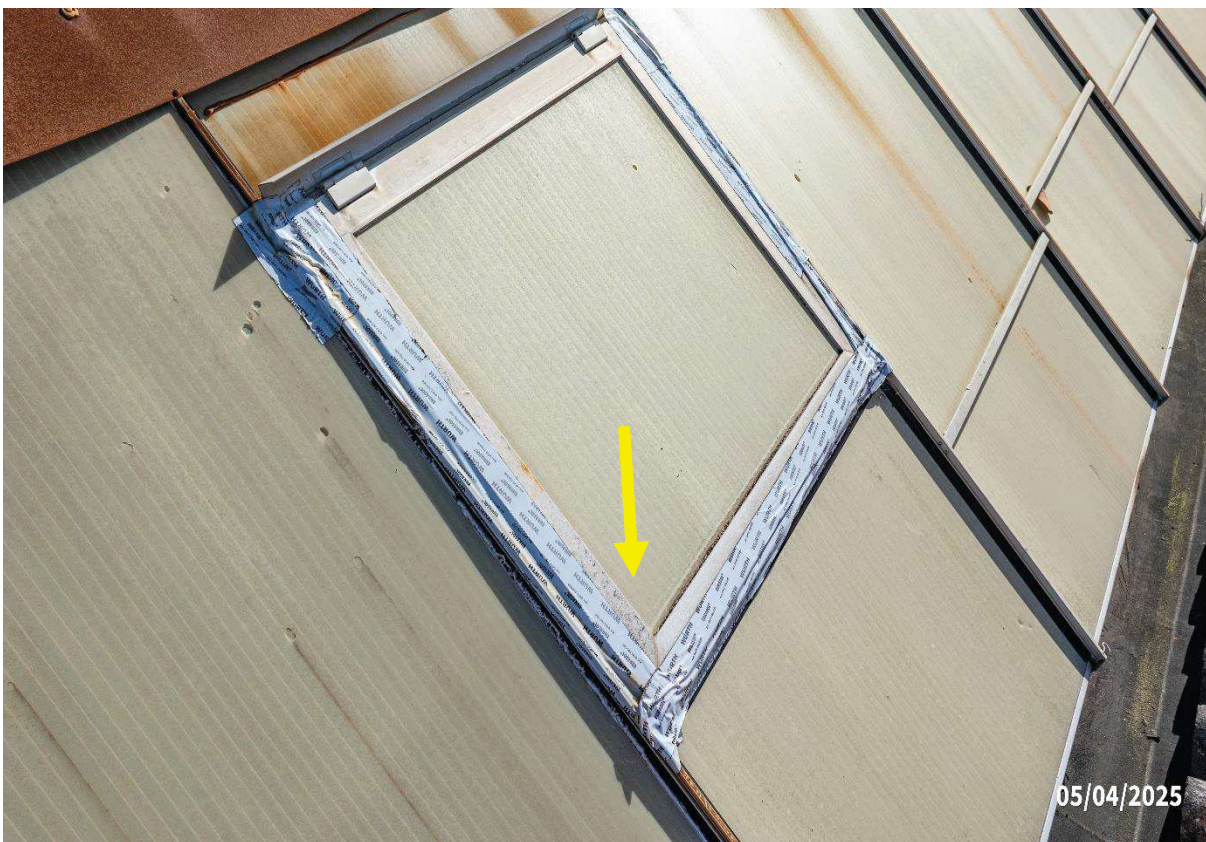
22. Une fenêtre de toit en plexiglas a été colmatée à l'aide d'un ruban adhésif afin de prévenir les infiltrations d'eau.
