RAPPORT D'EXPERTISE

Date : 2 avril 2025

EURO PLANCHES et PADDLE

AFFAIRE Local planches à voiles et paddle, 17200 ROYAN

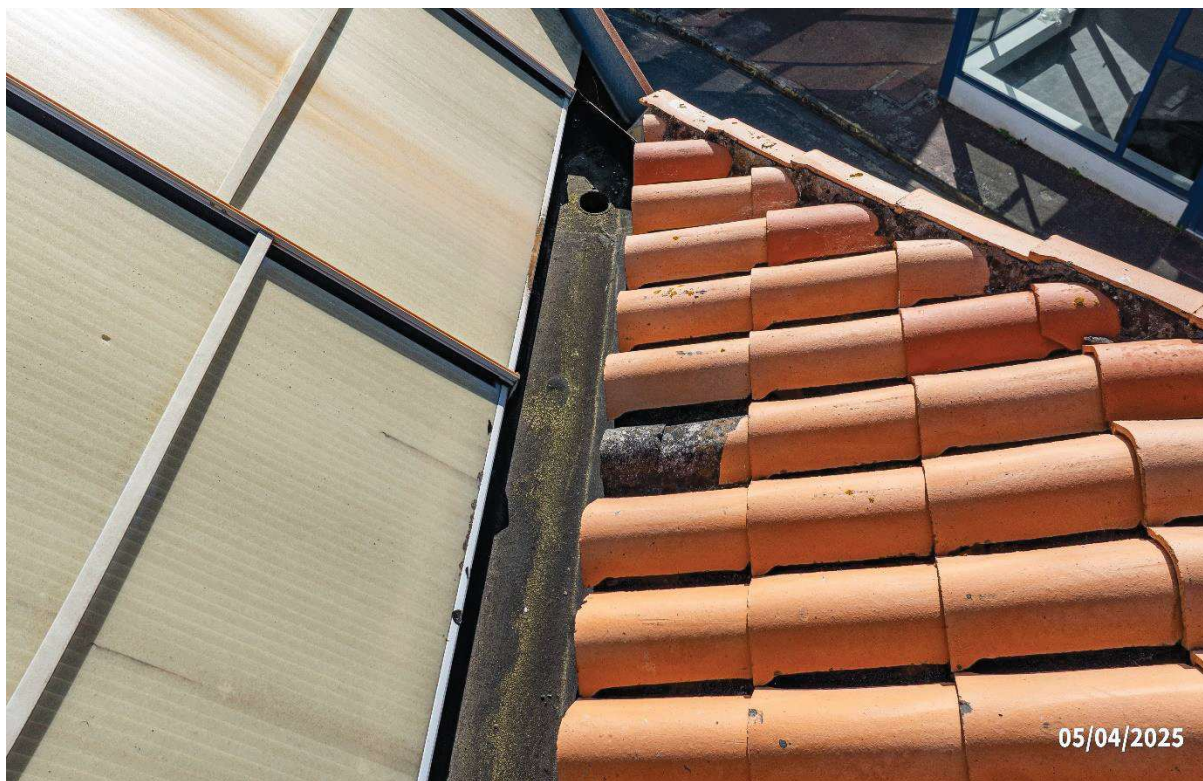
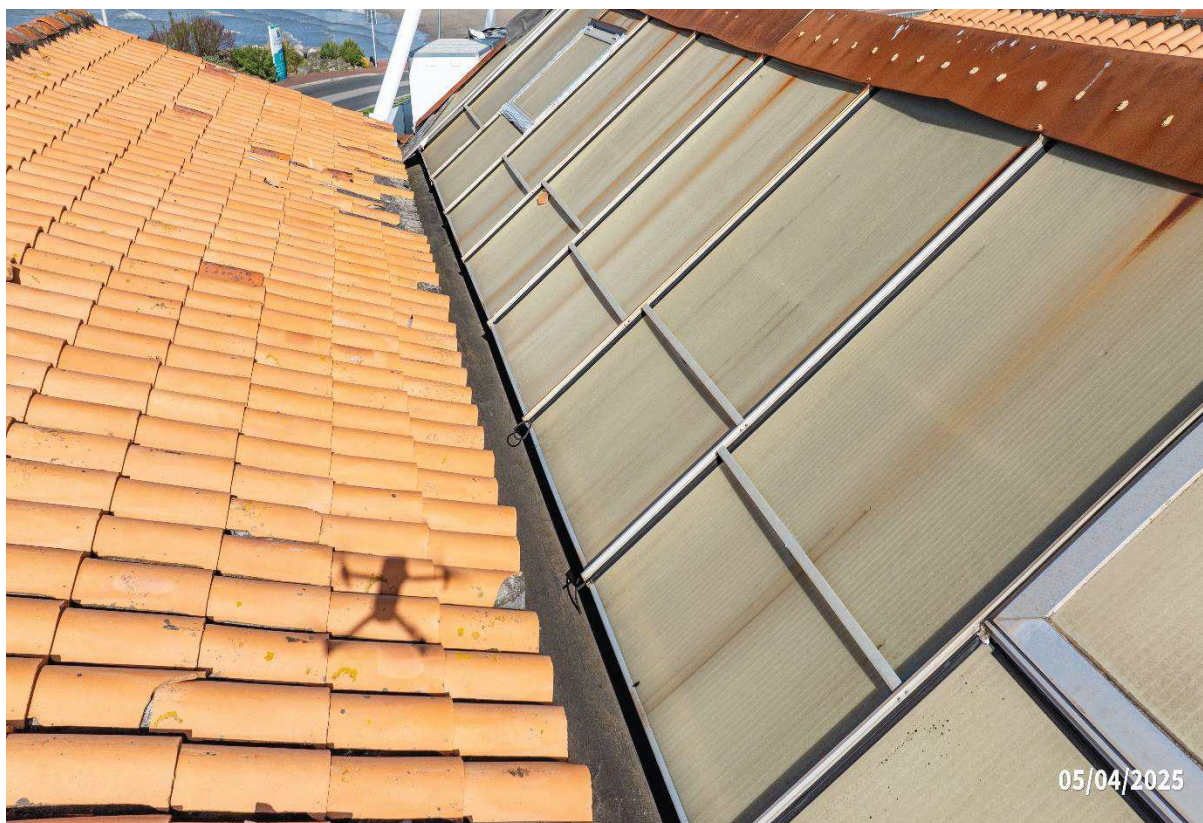
23. Les noues situées entre les toitures en fibrociment amiantées, en tiges de bottes et en plexiglas ne présentent pas d'encombrement par des déchets.

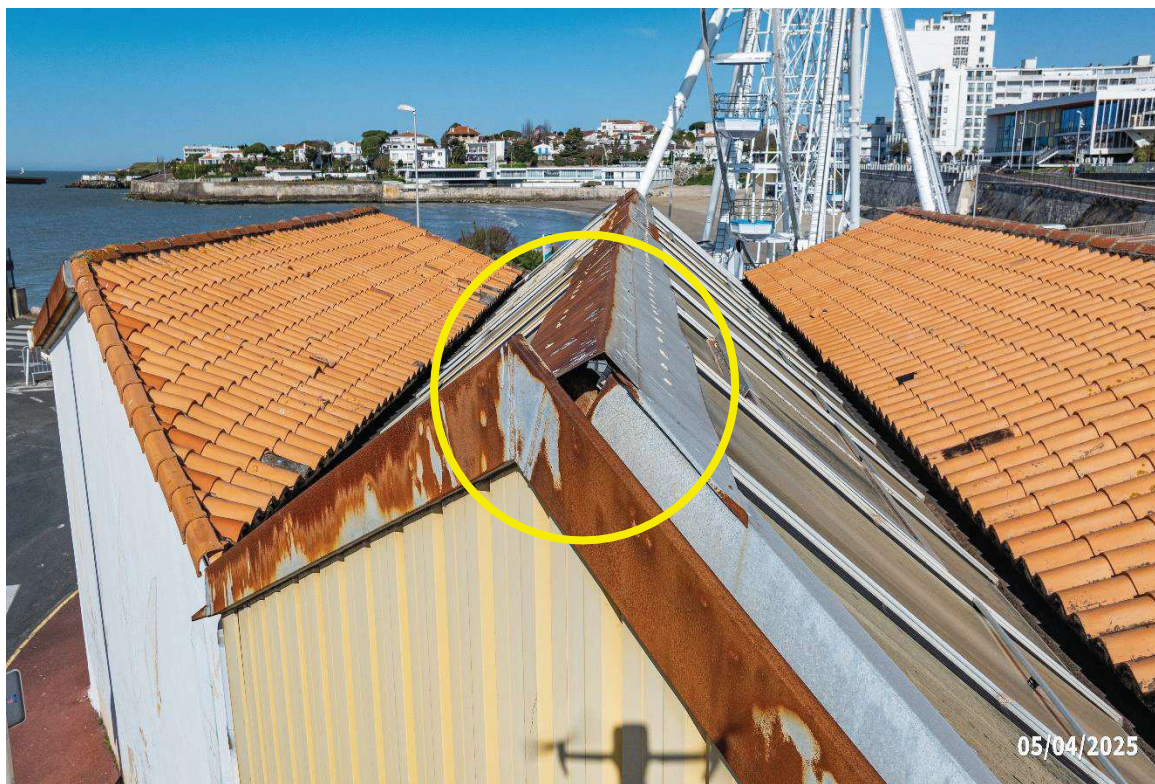
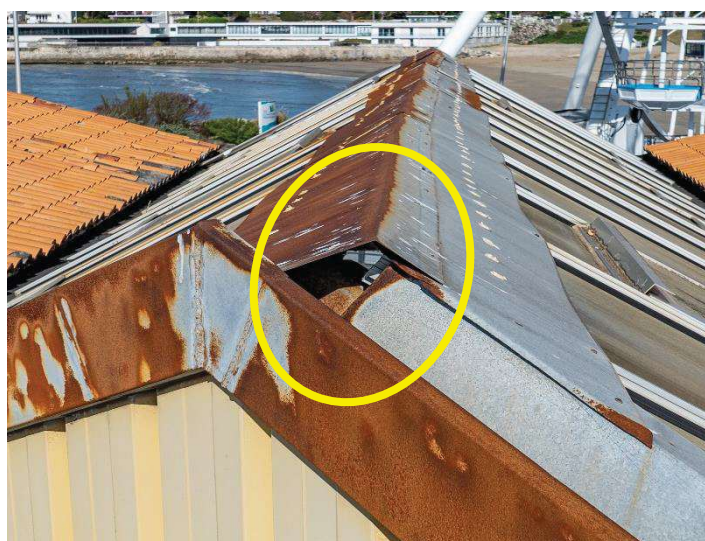
24. Les tôles pignon en aluminium ainsi que l'ensemble du faîtage présentent une corrosion avancée due à l'exposition prolongée à l'air marin. Cette oxydation, qui s'accroît avec le temps, entraîne une dégradation progressive des matériaux, provoquant des infiltrations d'eau dans le bâtiment. Ces infiltrations compromettent l'étanchéité de la structure et peuvent engendrer des dommages importants à terme.

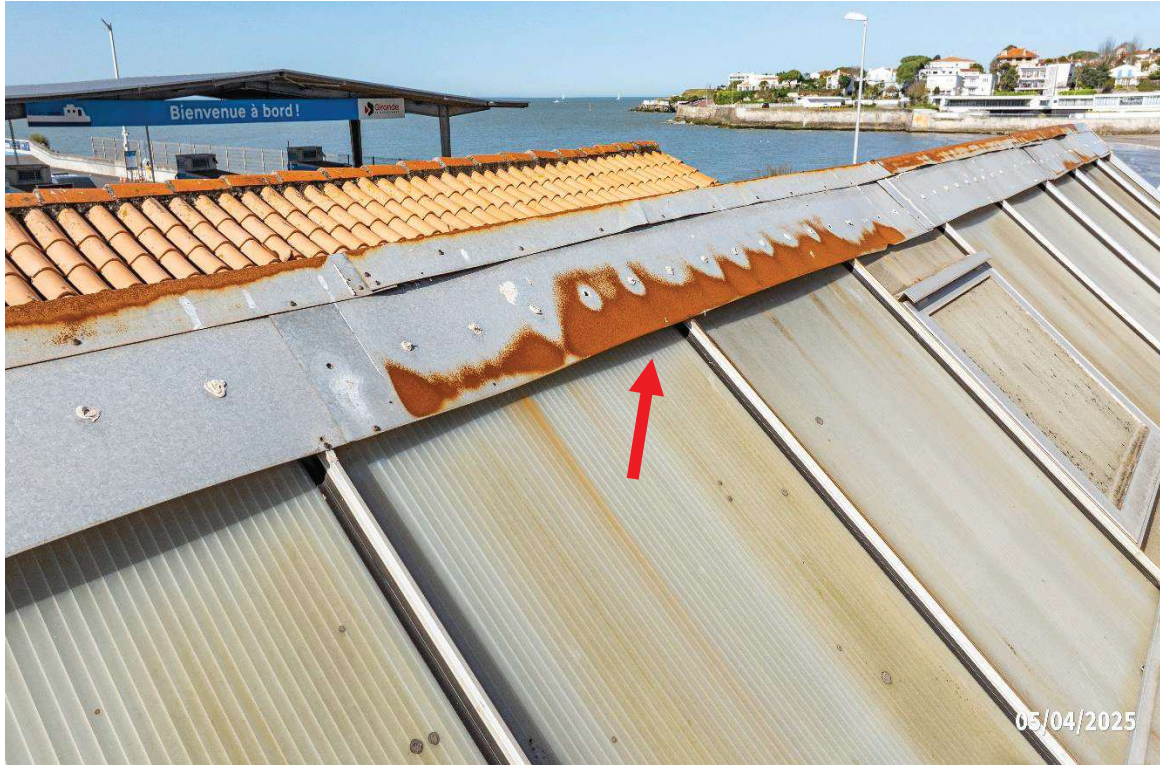
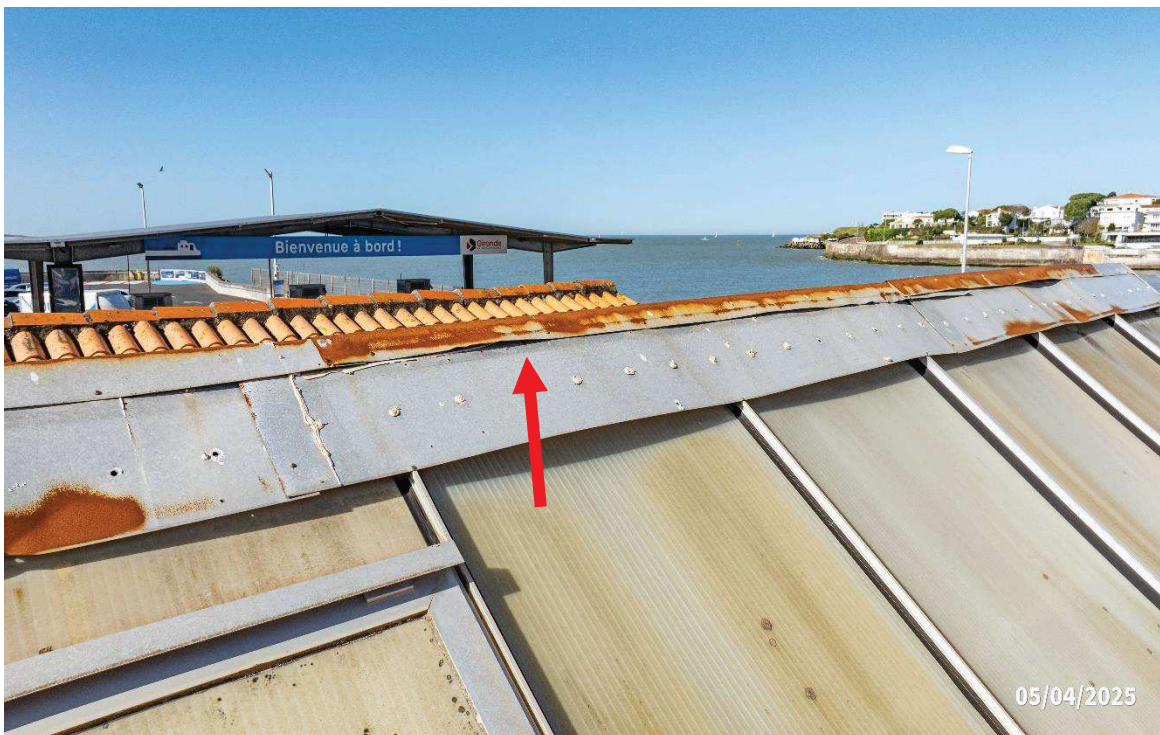
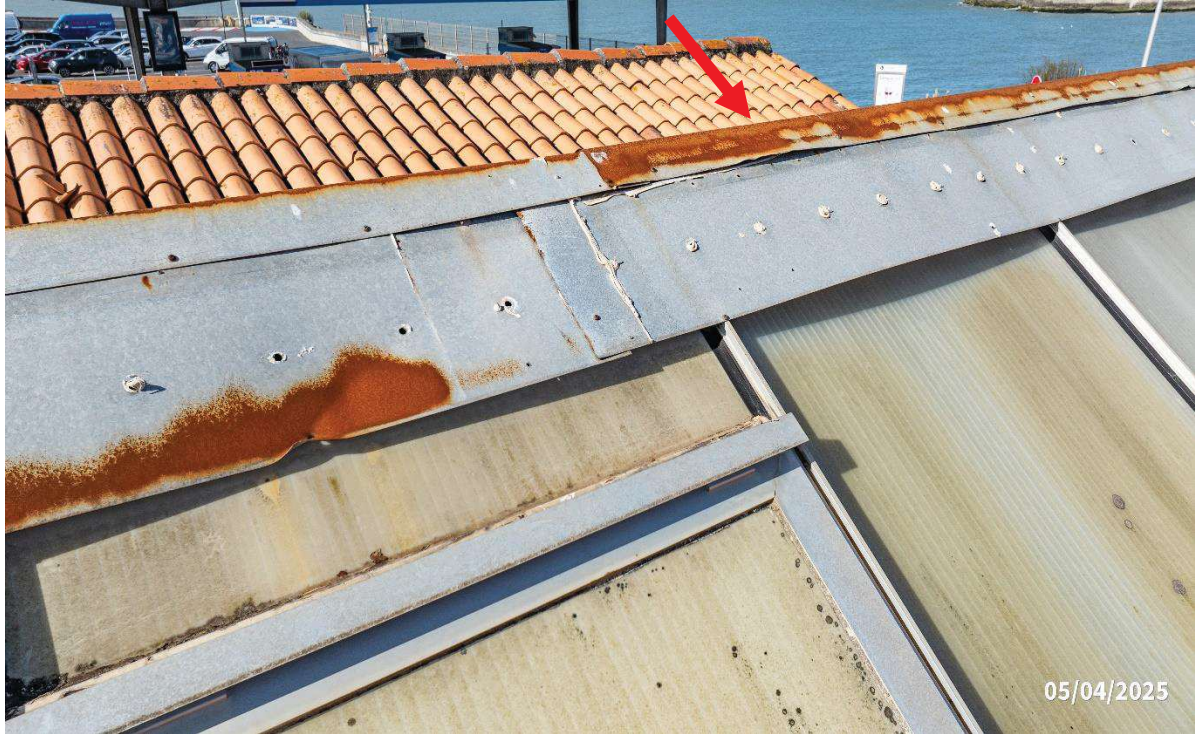
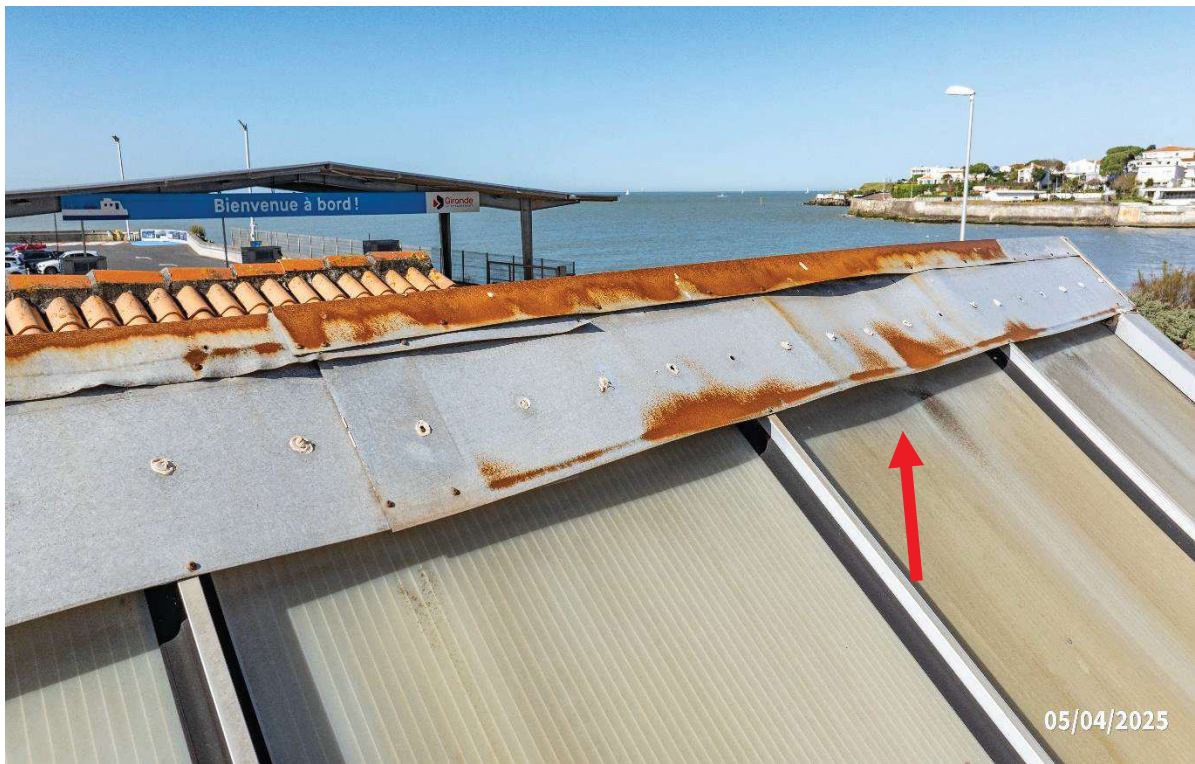
25. L'ensemble du faîtage, actuellement oxydé, doit être repris intégralement afin de prévenir toute infiltration future.

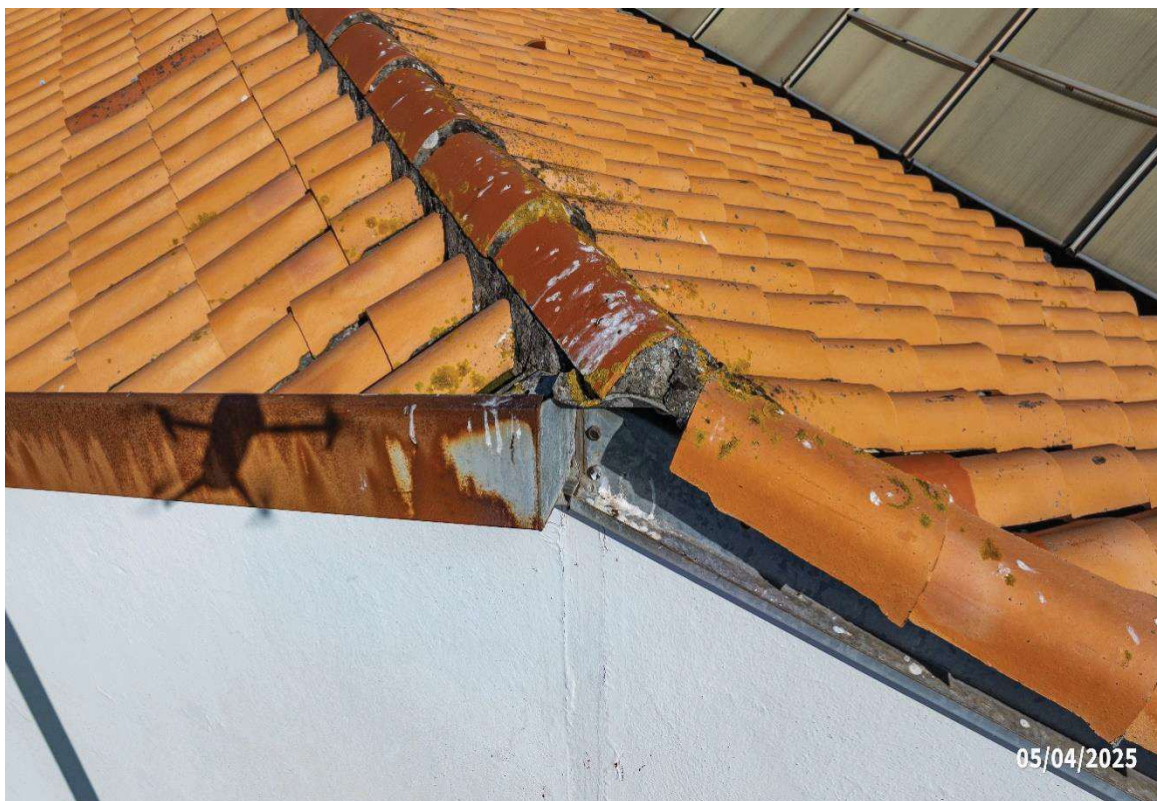
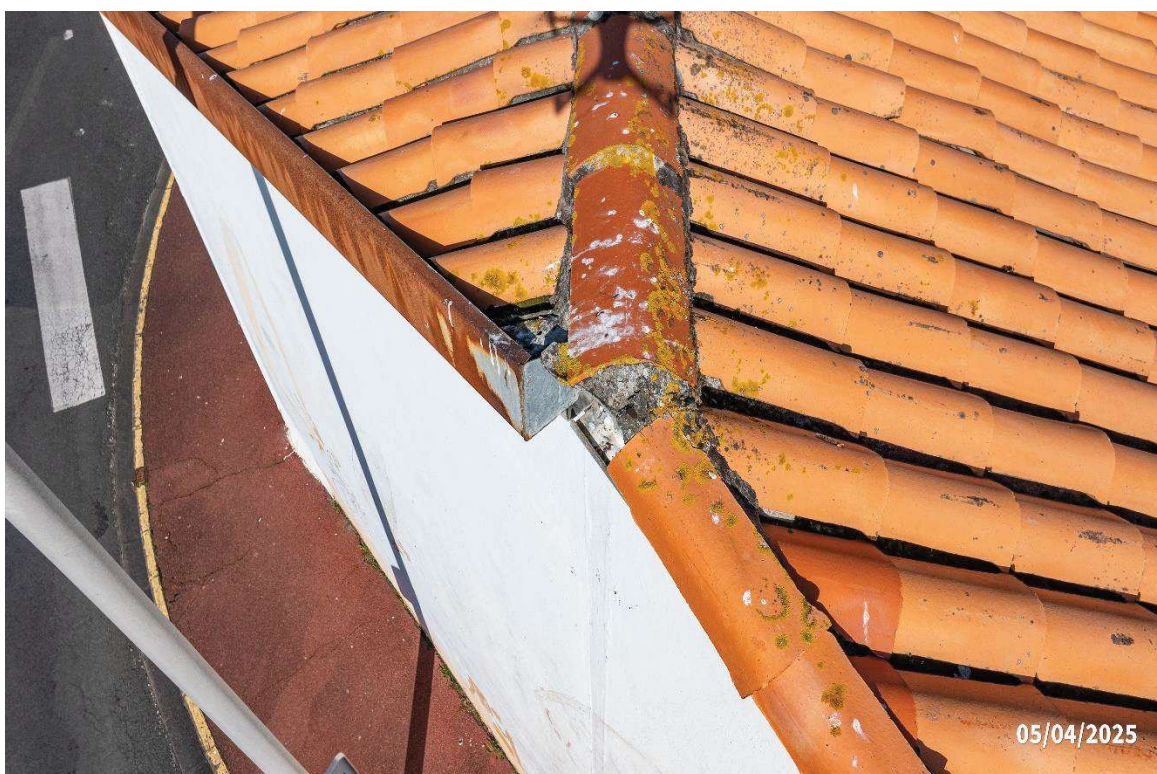
26. Le sommet du daleau nantais présente des traces de corrosion dues au temps et à l'air salin, ce qui laisse présager d'éventuelles problématiques d'infiltrations d'eau à moyen terme.

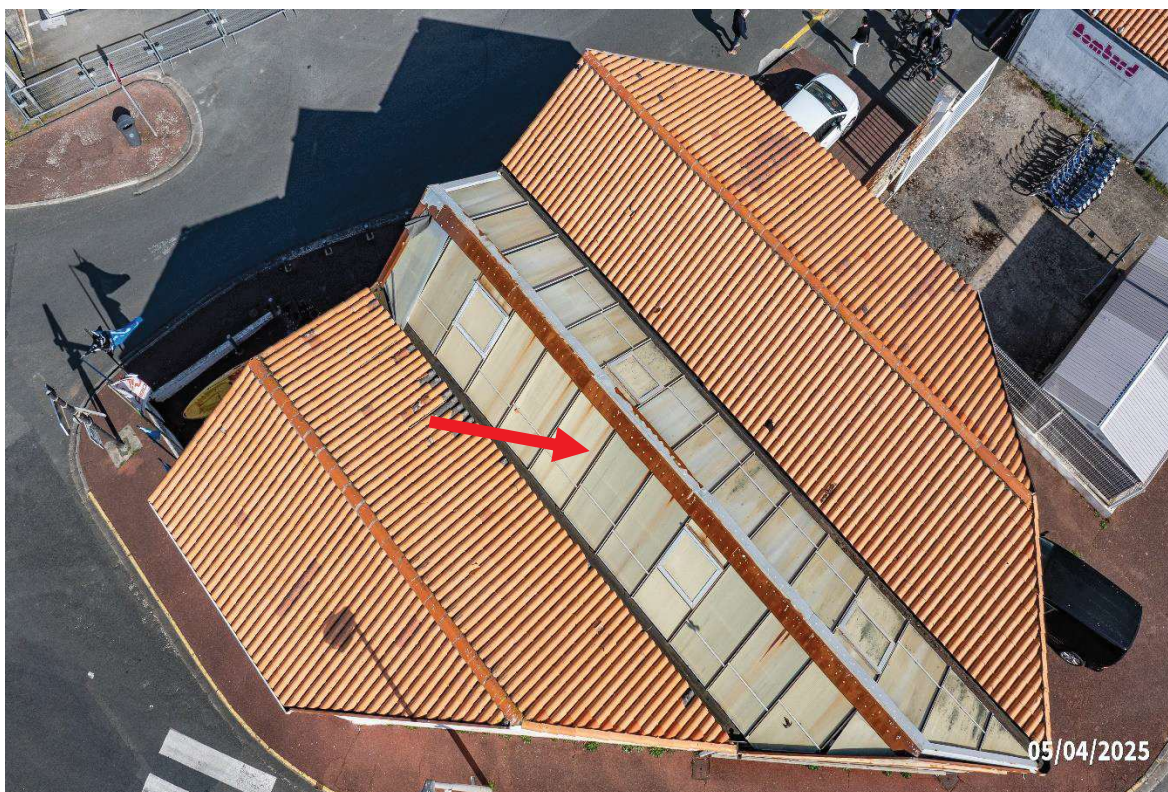
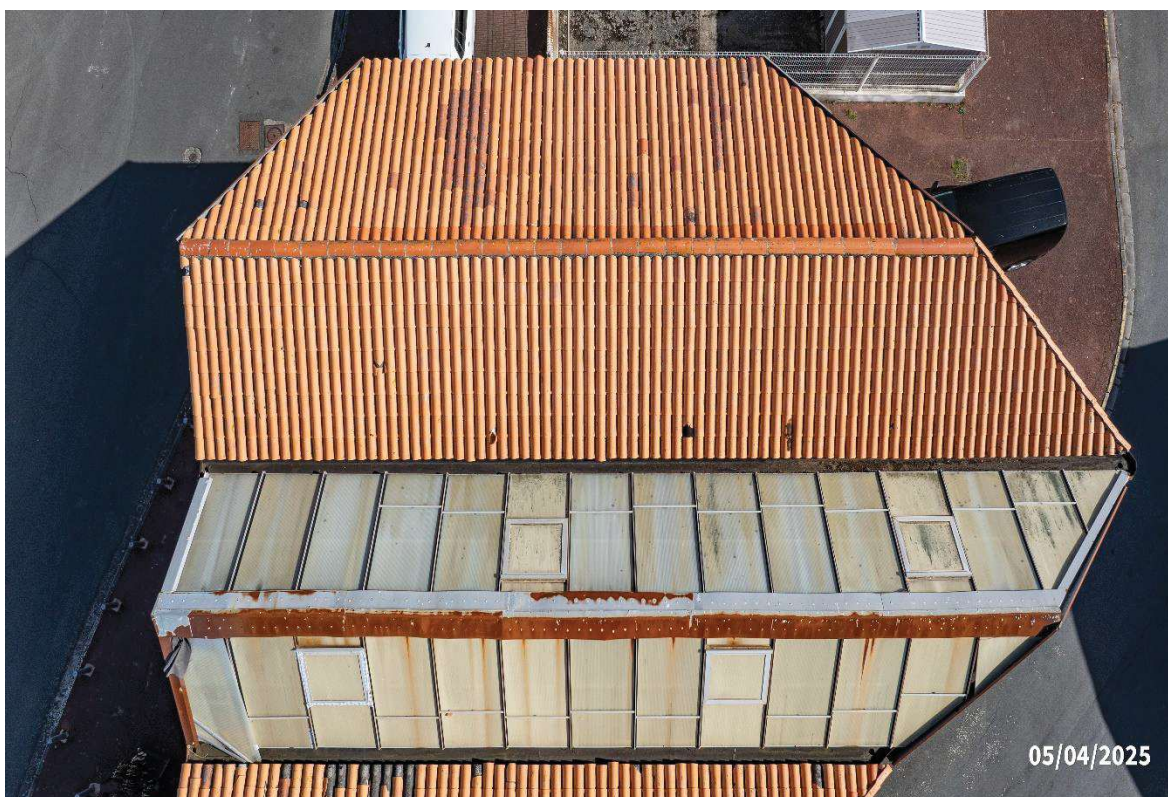
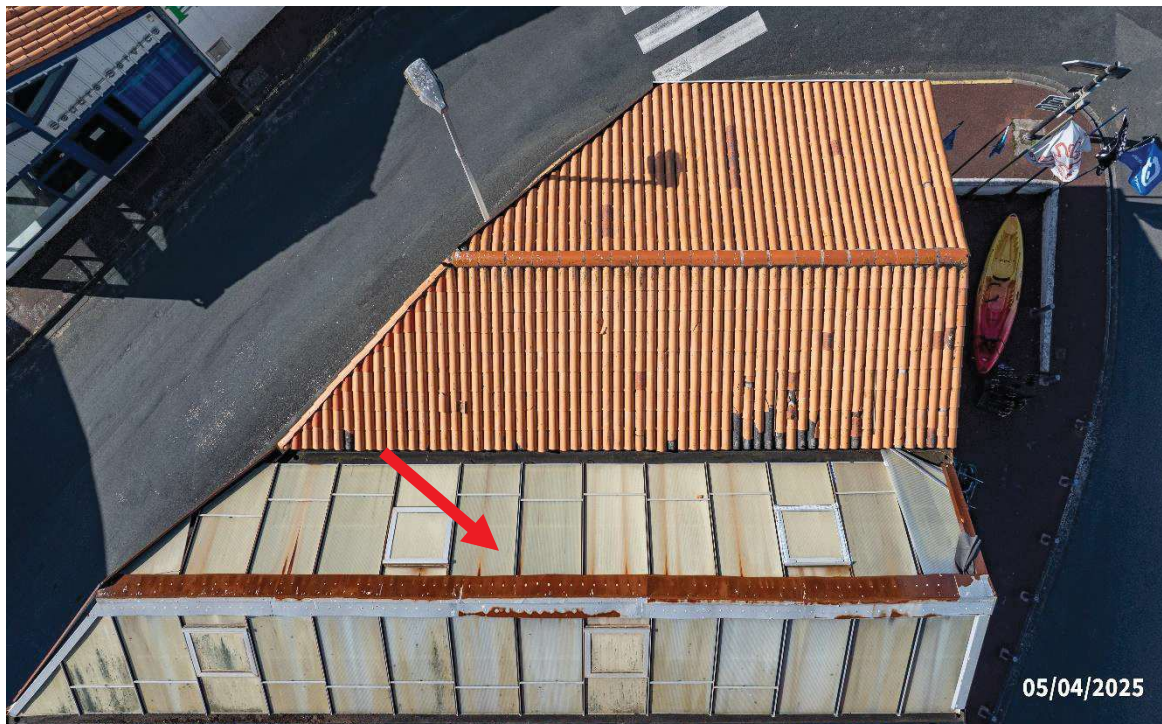
27. Vue d'ensemble de la couverture : la mise en œuvre du faitage au niveau des parties en plexiglas est entièrement rouillée. Par endroits, elle présente des points d'infiltration des eaux de pluie. Une reprise intégrale s'avère nécessaire.
