## RAPPORT D'EXPERTISE

**Date : 02 avril 2025**

SEUDRE PÊCHE SERVICES

Port de Royan  
17200 ROYAN

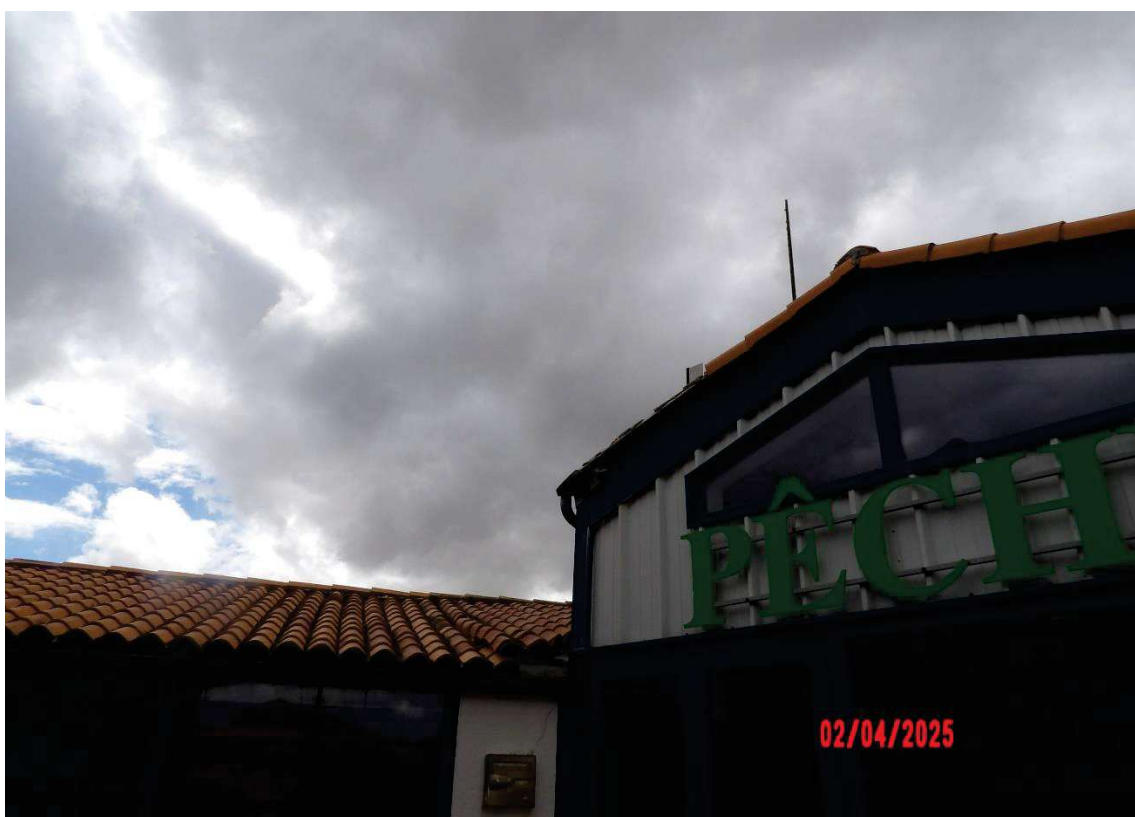
1. Façade entrée côté Nord, où l'on remarque que les tuiles de rive, en haut à gauche, se sont décollées et envolées. La rive est à refaire.

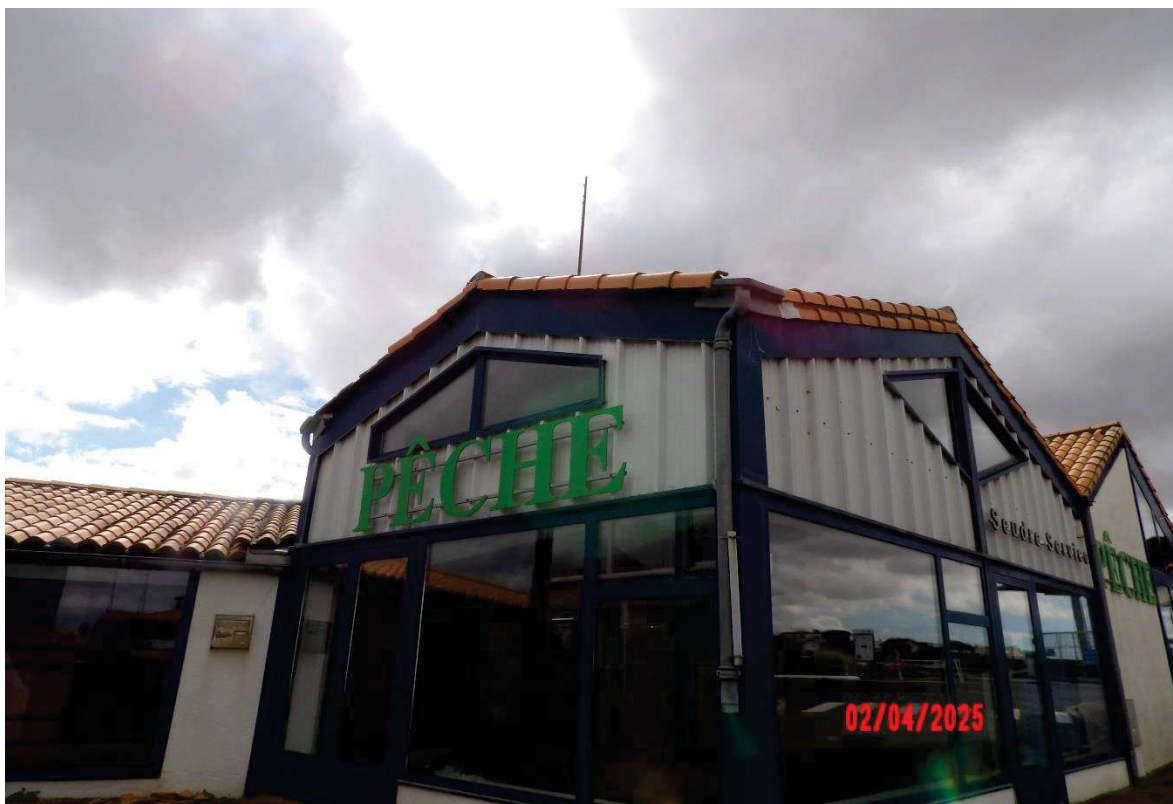
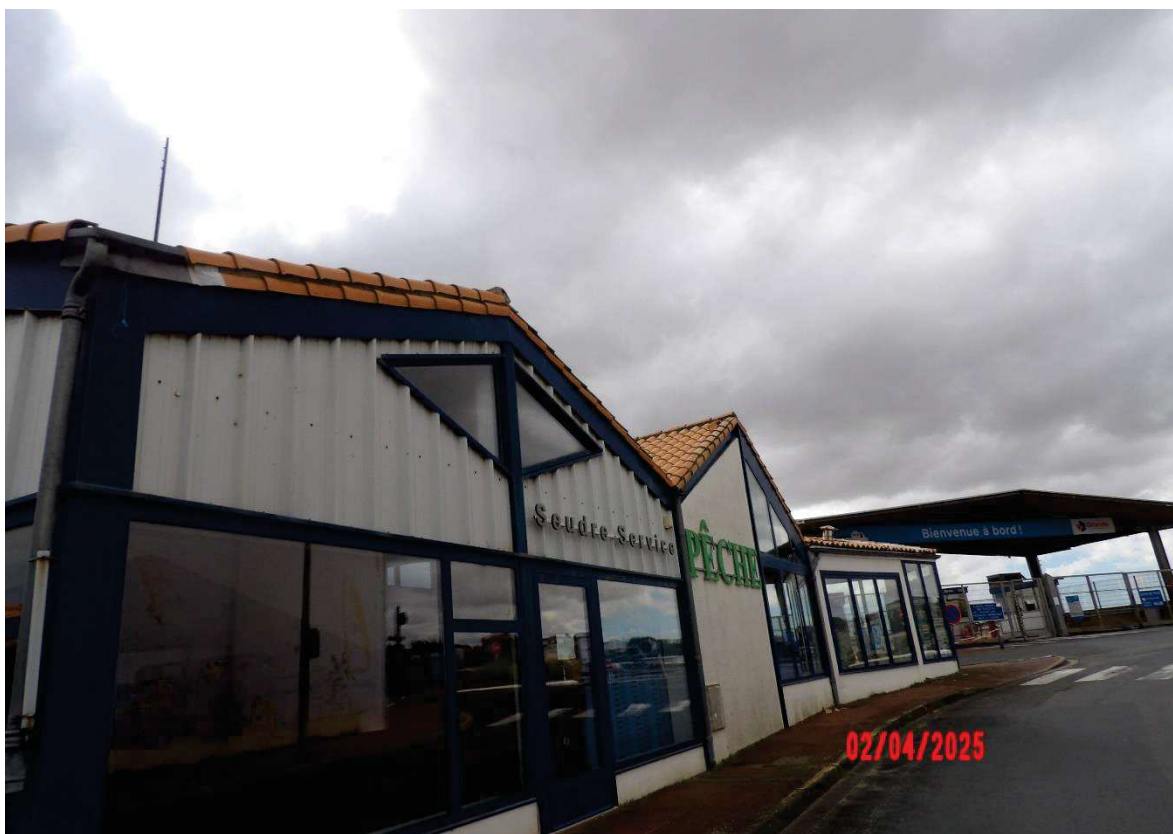
2. Façades nord et ouest, où l'on ne constate aucun point de rouille sur l'ensemble de la structure, mis à part à deux endroits.

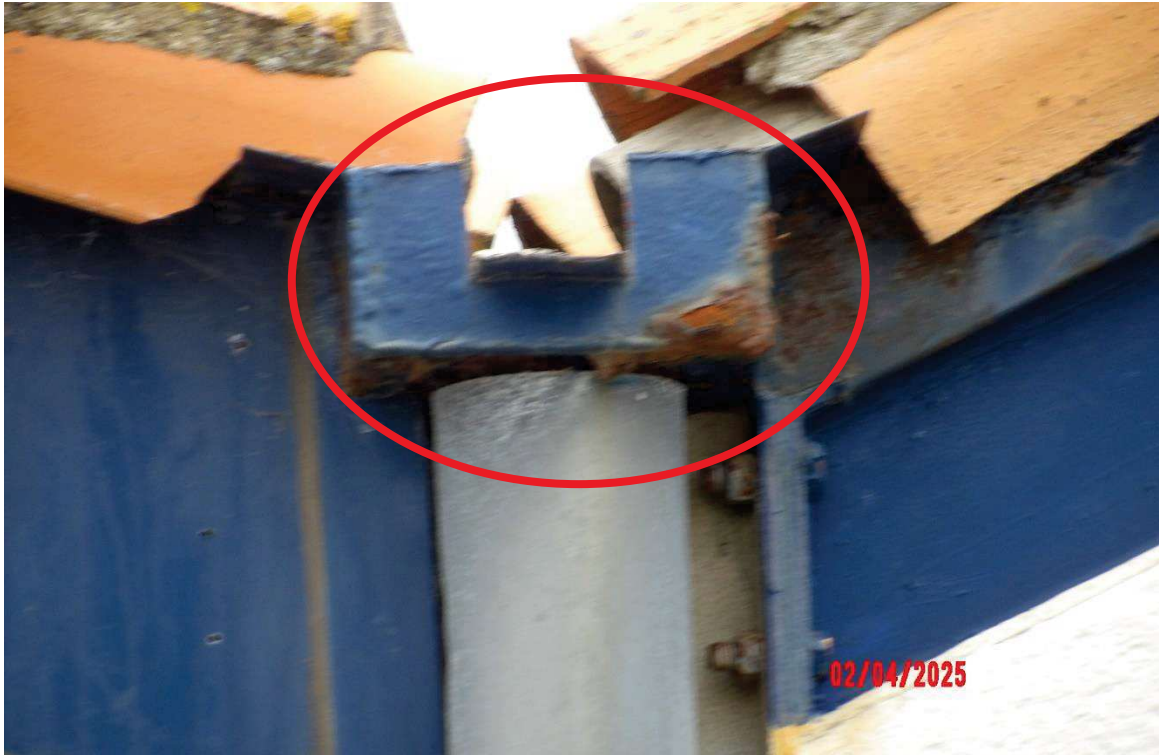
3. Les deux parties rouillées sont situées à la jonction des deux toitures : l'une dans le chéneau qui reçoit les eaux pluviales, et l'autre au niveau de la sortie d'un autre chéneau, où l'on constate que la partie supérieure du chéneau ainsi que le départ du tuyau de descente des eaux pluviales sont rouillés. Le remplacement de ces éléments sera nécessaire à l'avenir.

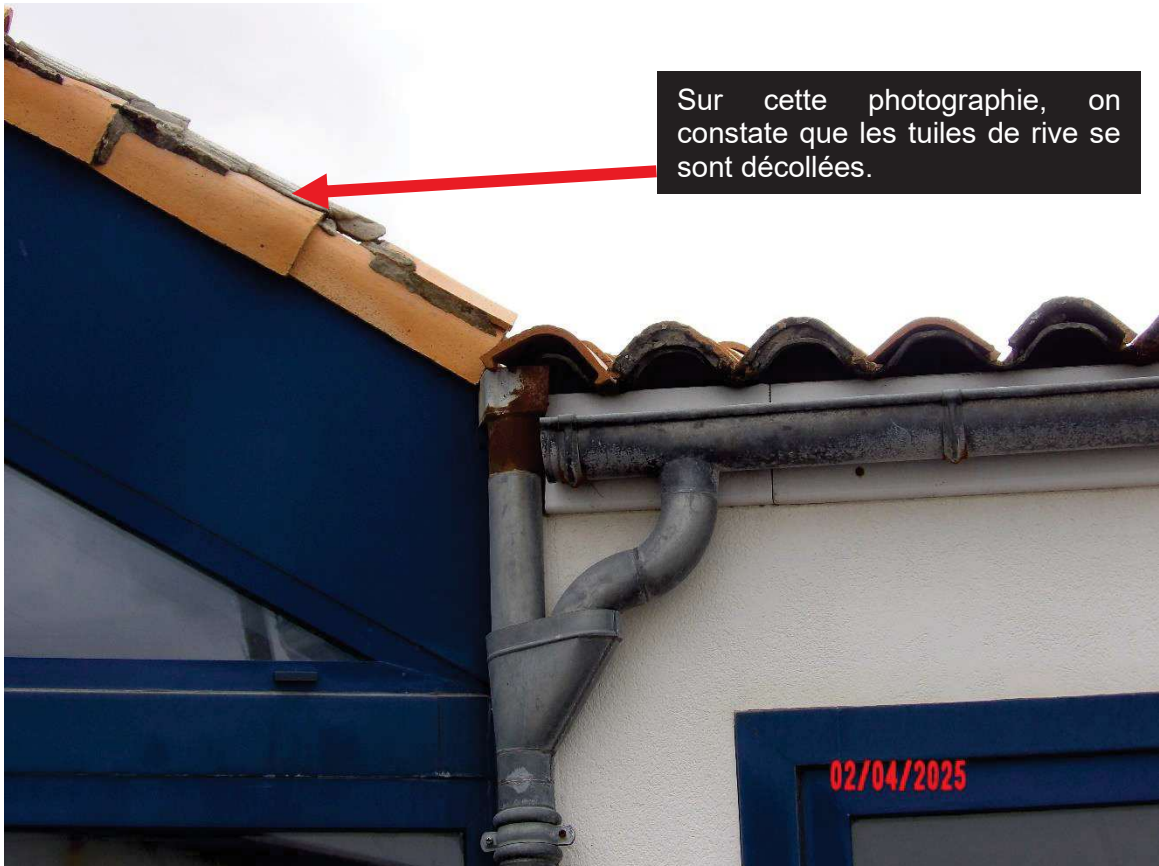
Sur cette photographie, on constate que les tuiles de rive se sont décollées.

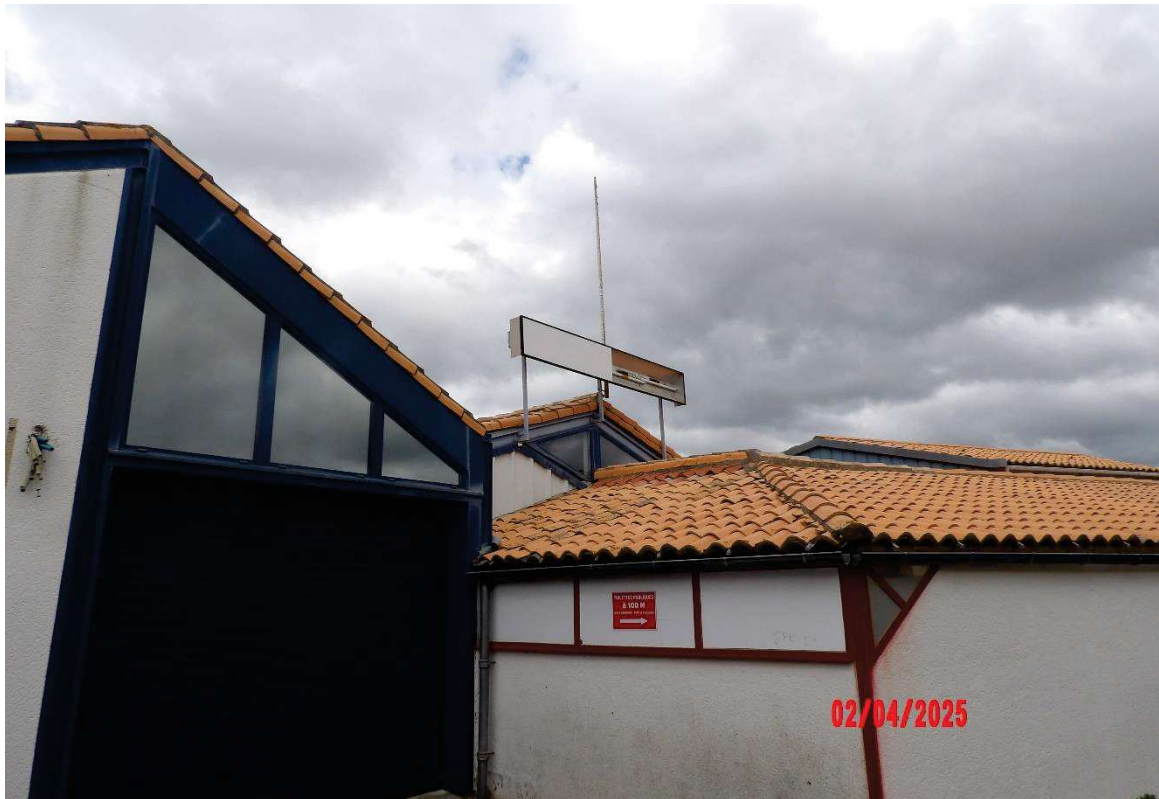
5. Façade Nord où est posé le volet roulant.

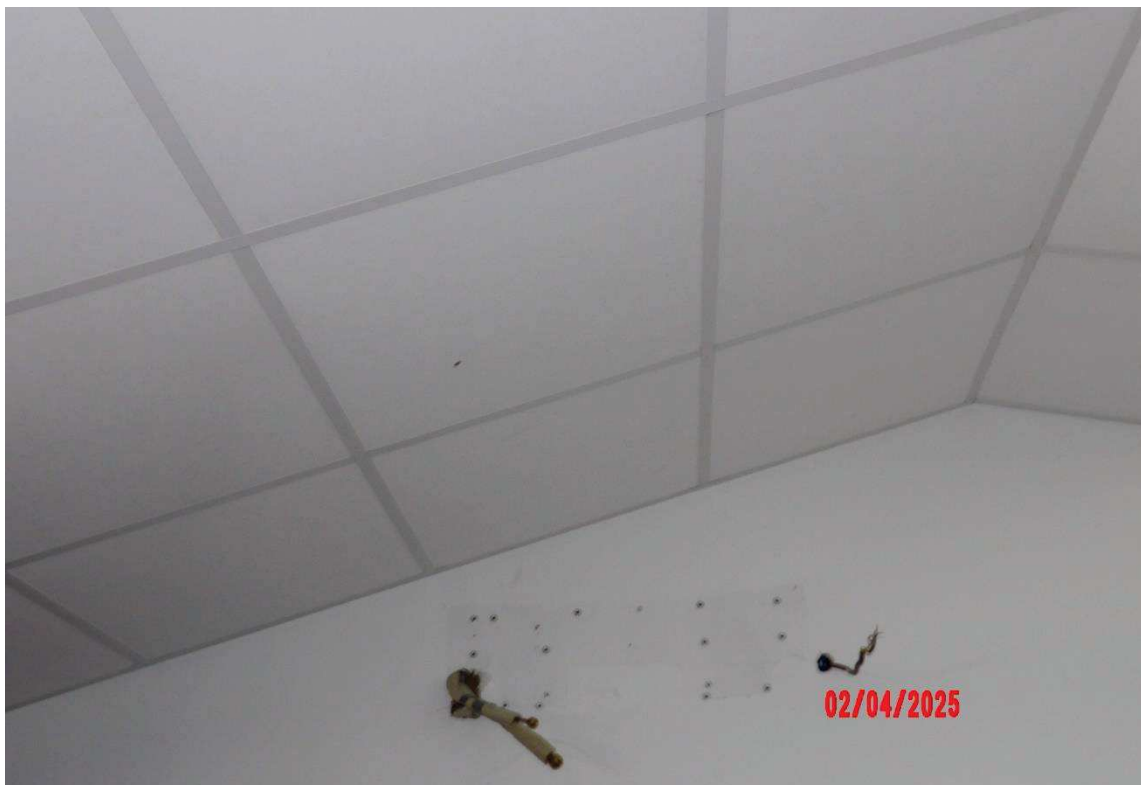
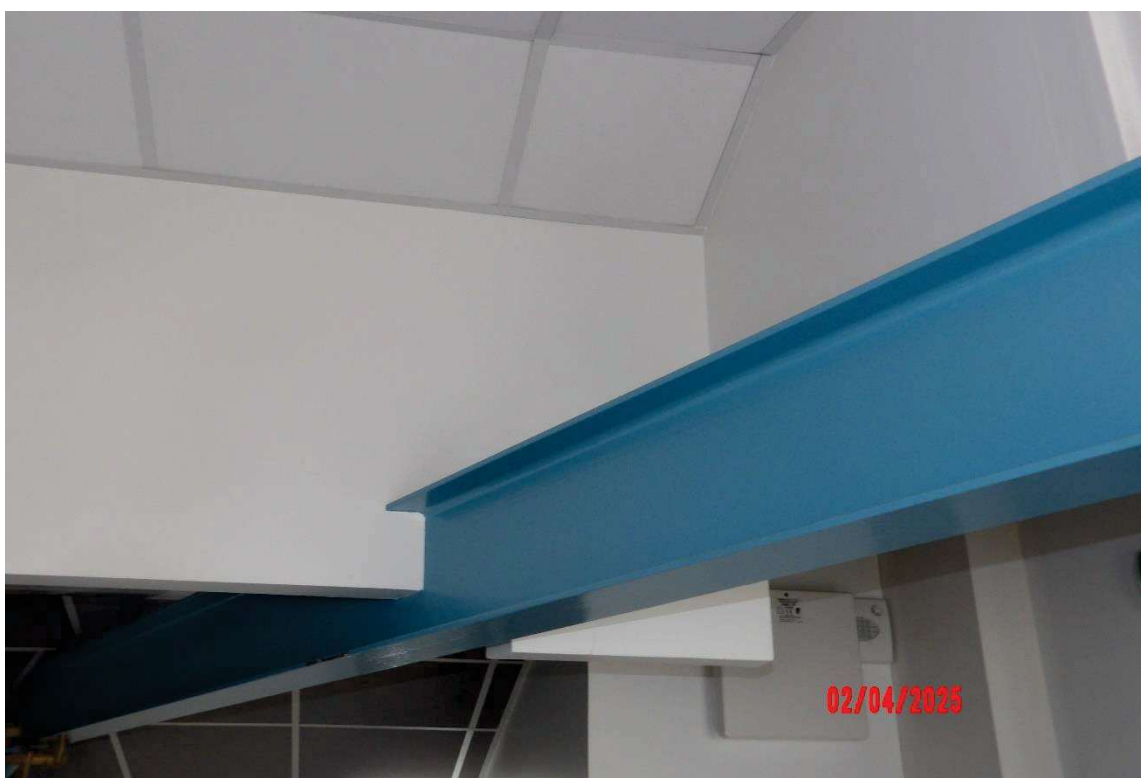
6. Pour les plafonds et les murs, tout est correct, mis à part sur un pan de mur où l'on remarque un trou dans le BA13, peut-être dû à une mauvaise manipulation lors de l'entreposage des casiers de pêche.

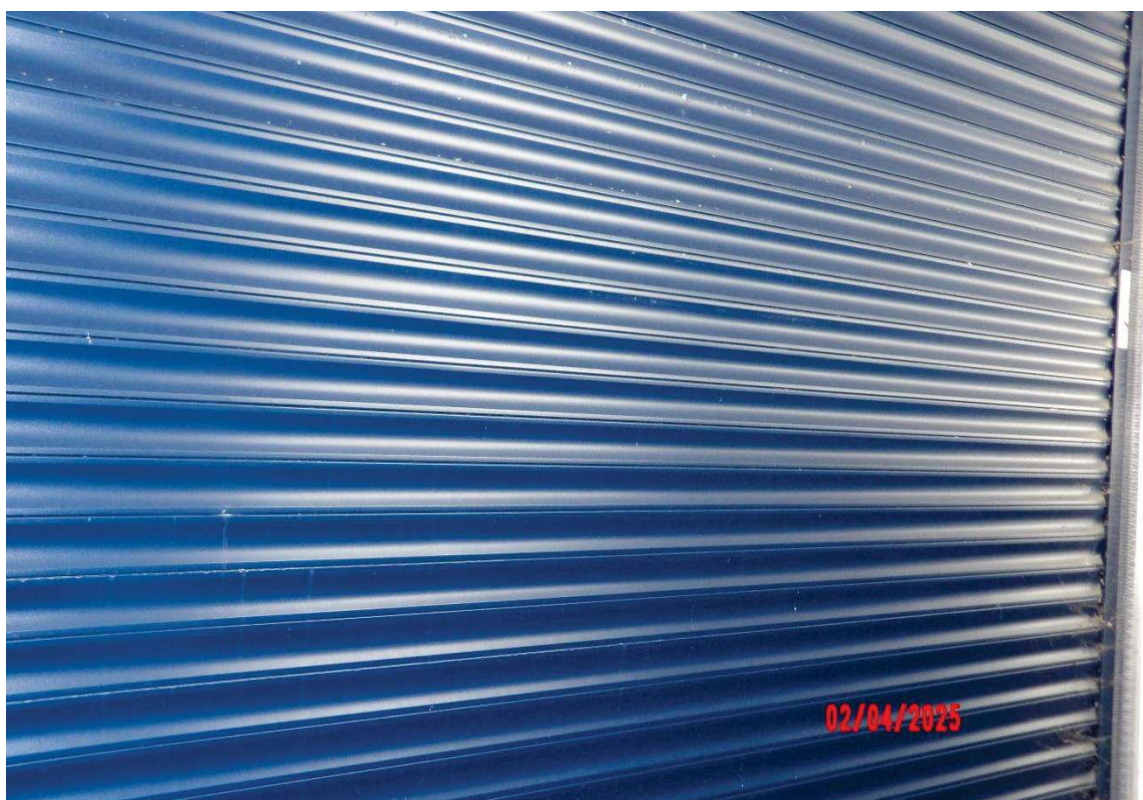
7. Le volet roulant est propre, aucun point de rouille n'est apparent et l'ensemble ne présente pas de problème.

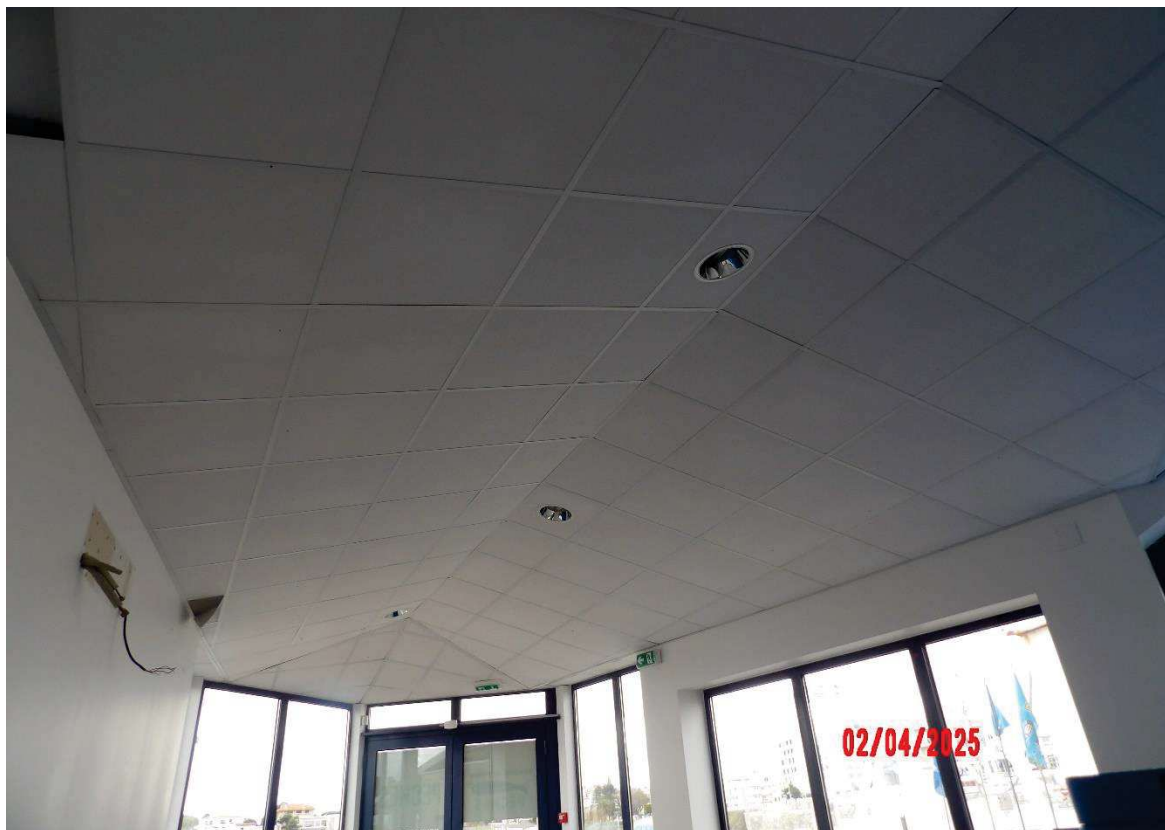
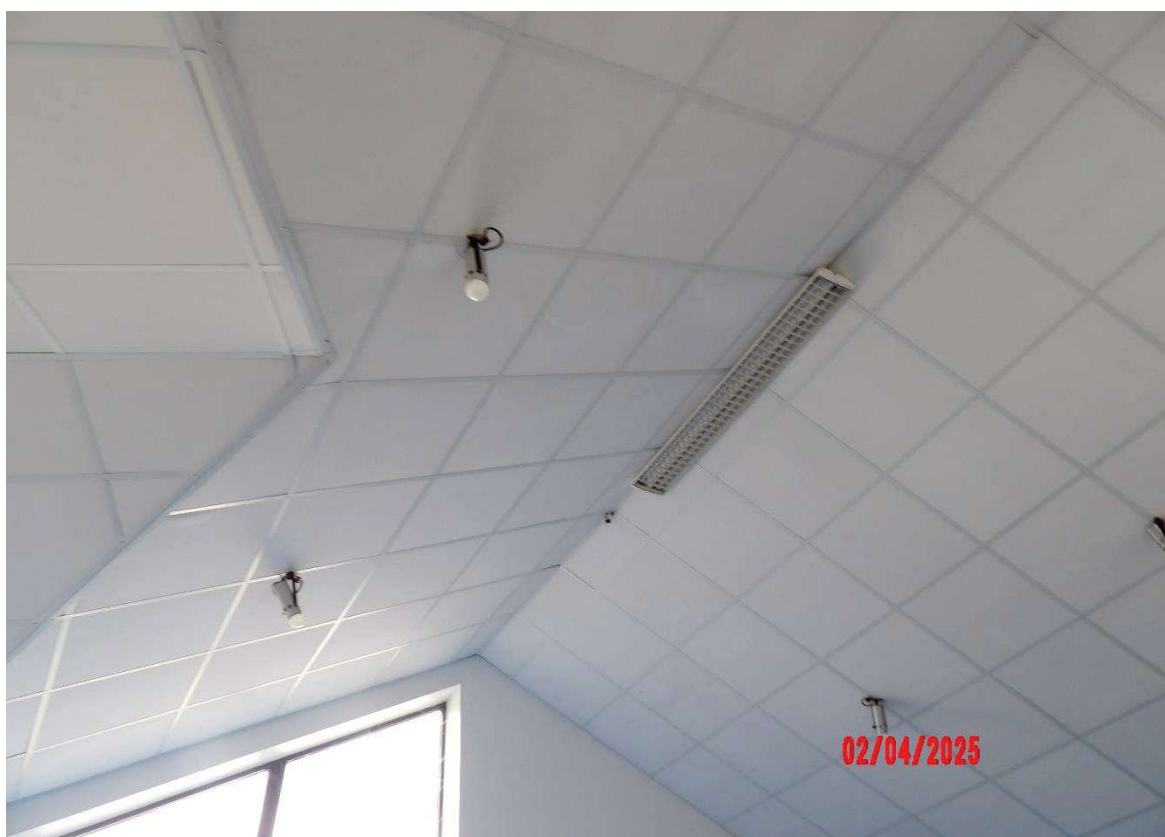
8. Vue d'ensembles des plafonds où aucune remarque n'est à faire.

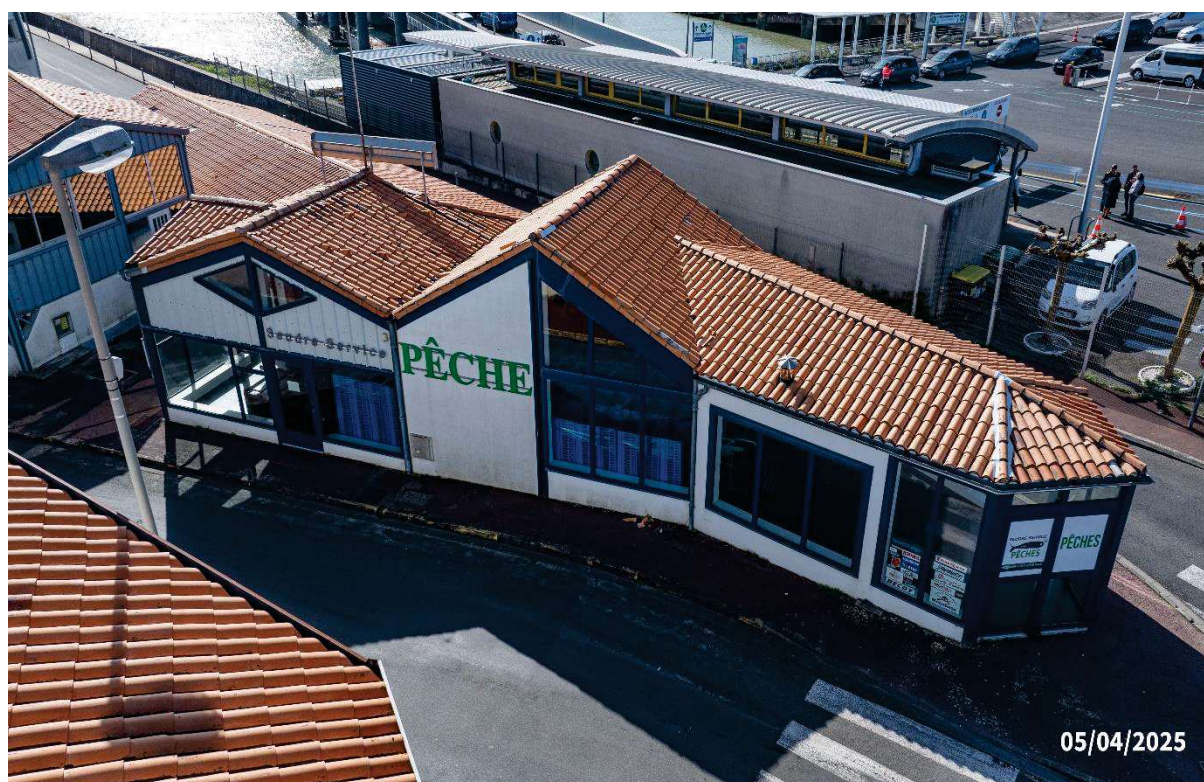
9. Vue aérienne de la couverture du bâtiment, lequel est composé de plaques d'amianté, recouvertes de tiges de bottes fixées par-dessus.

- L'ensemble de la couverture est posé sur des plaques d'éternit amiantées.
- Des tiges de botte sont collées sur ces plaques d'éternit amiantées.
- Beaucoup de ces tuiles sont décollées, cassées ou déplacées, cependant, au jour de l'expertise, aucune infiltration n'a été constatée.

- Il conviendrait de revoir ces couvertures dans les règles de l'art et des normes NF DTU 40.22 (travaux de couverture en tuiles).
- Les plaques d'éternit actuellement en place, posées avant les années 1990, contiennent de l'amiante. En cas de réfection complète de la couverture, il est recommandé de procéder à la dépose de l'ensemble des plaques existantes. Celles-ci devront être évacuées et reconditionnées dans des centres agréés, conformément à la réglementation en vigueur pour le traitement des matériaux amiantés. Il conviendra ensuite de reposer des plaques d'éternit de nouvelle génération, sans amiante, disponibles depuis les années 2000. Les travaux devront être réalisés en respectant les prescriptions de la norme NF DTU 40.37 relative aux plaques en fibres-ciment (anciennement DTU 20.12).

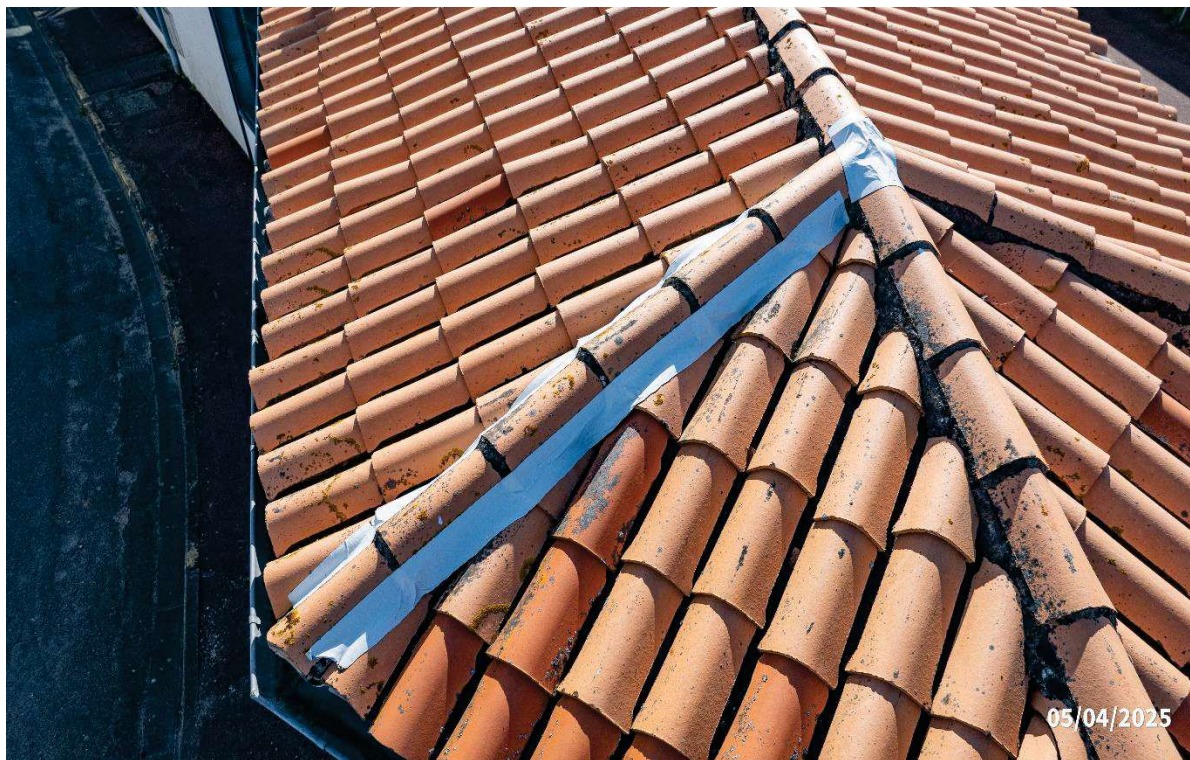
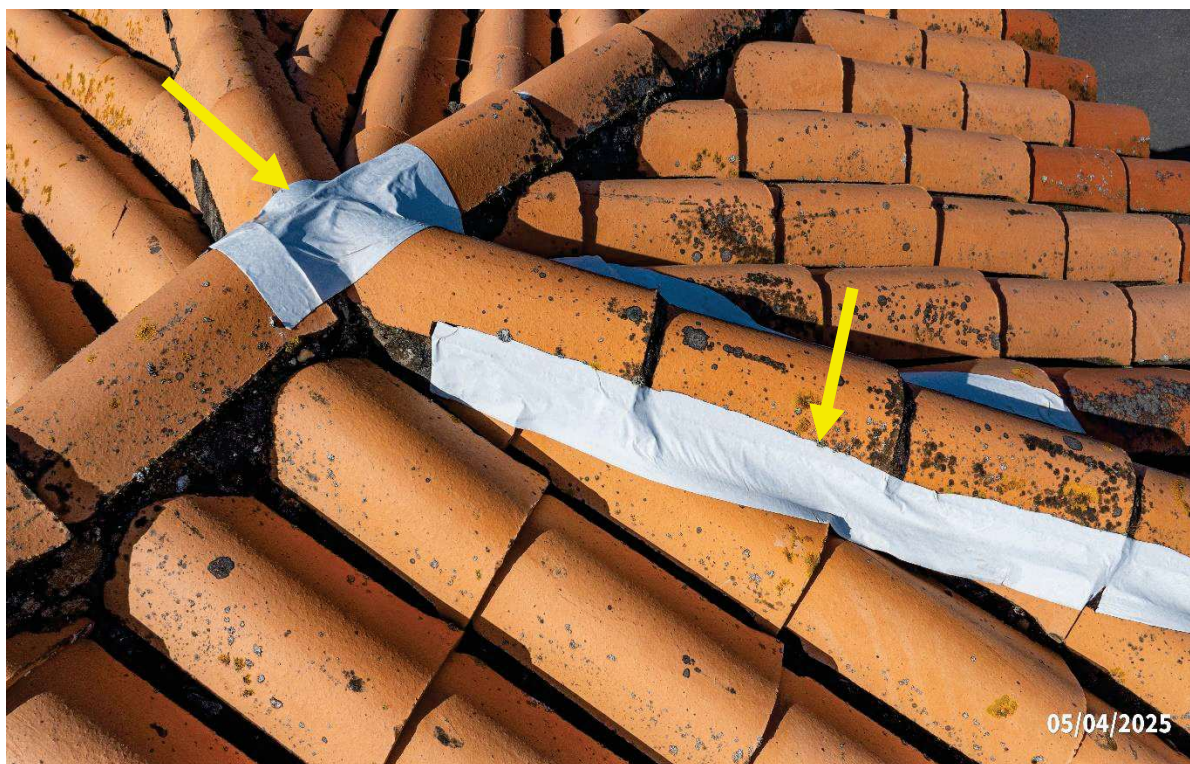
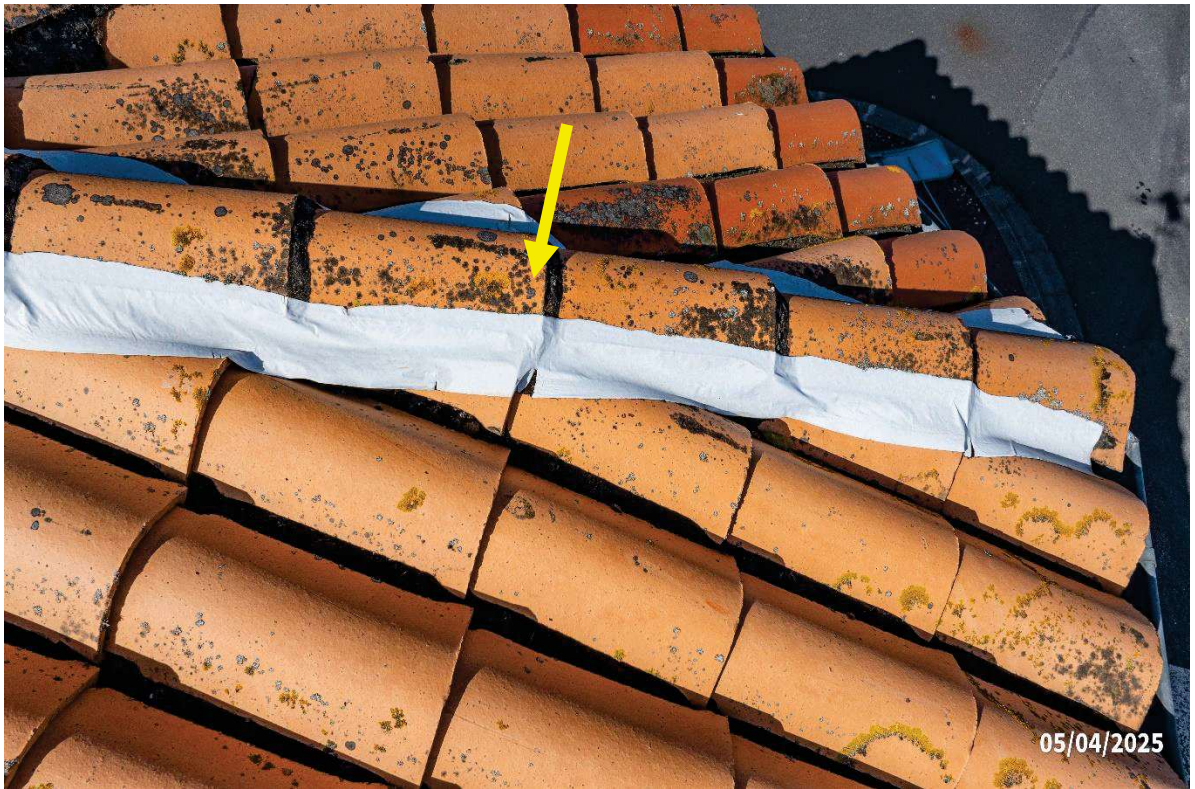
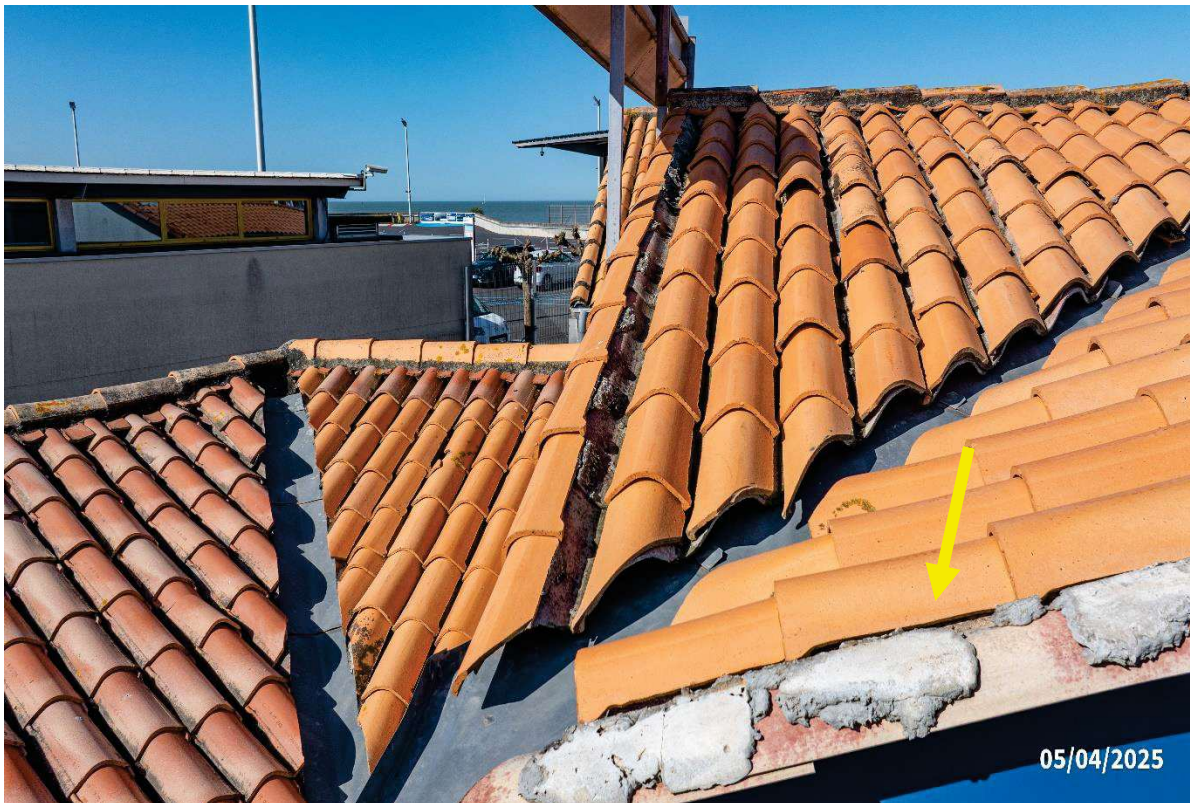
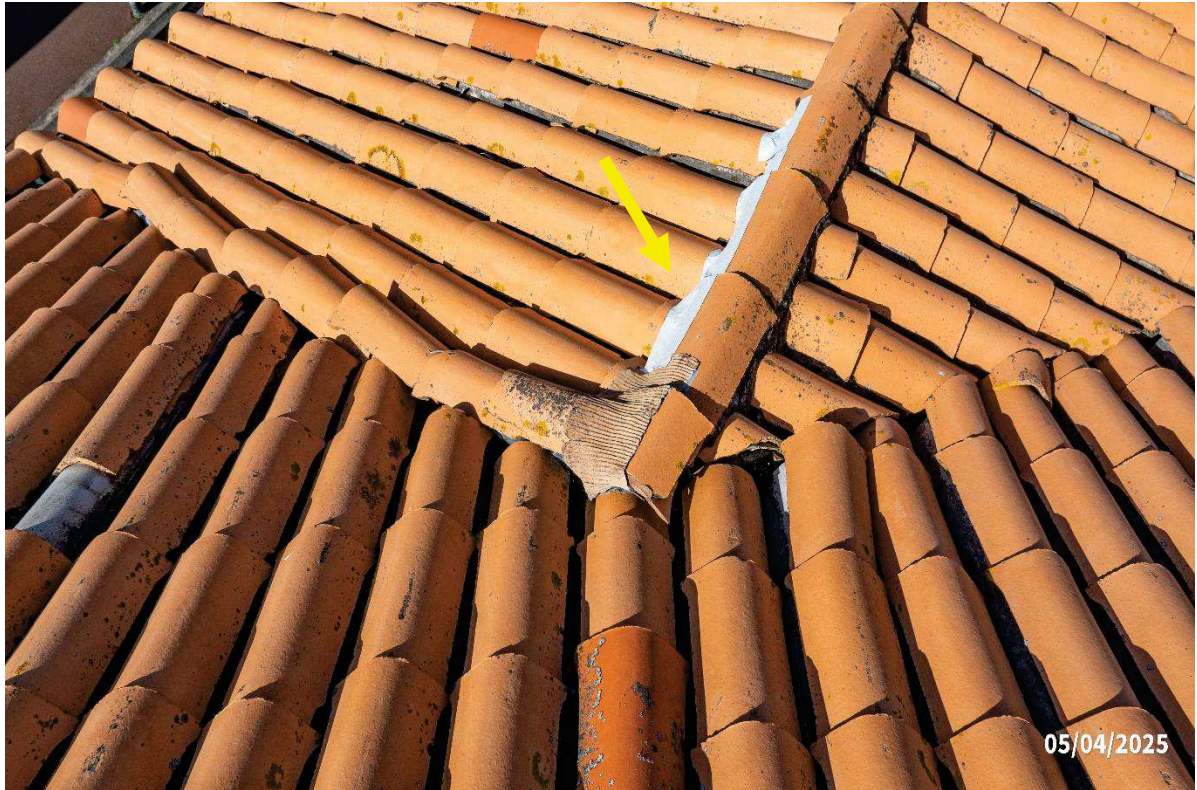
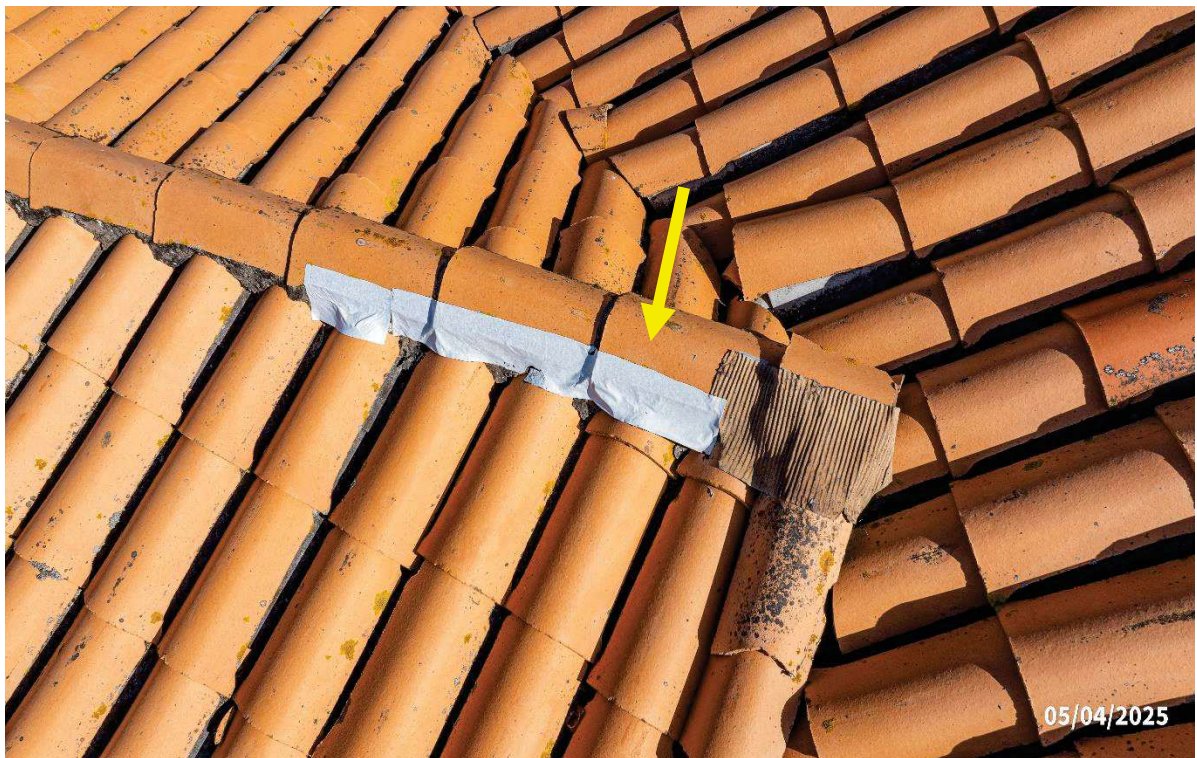
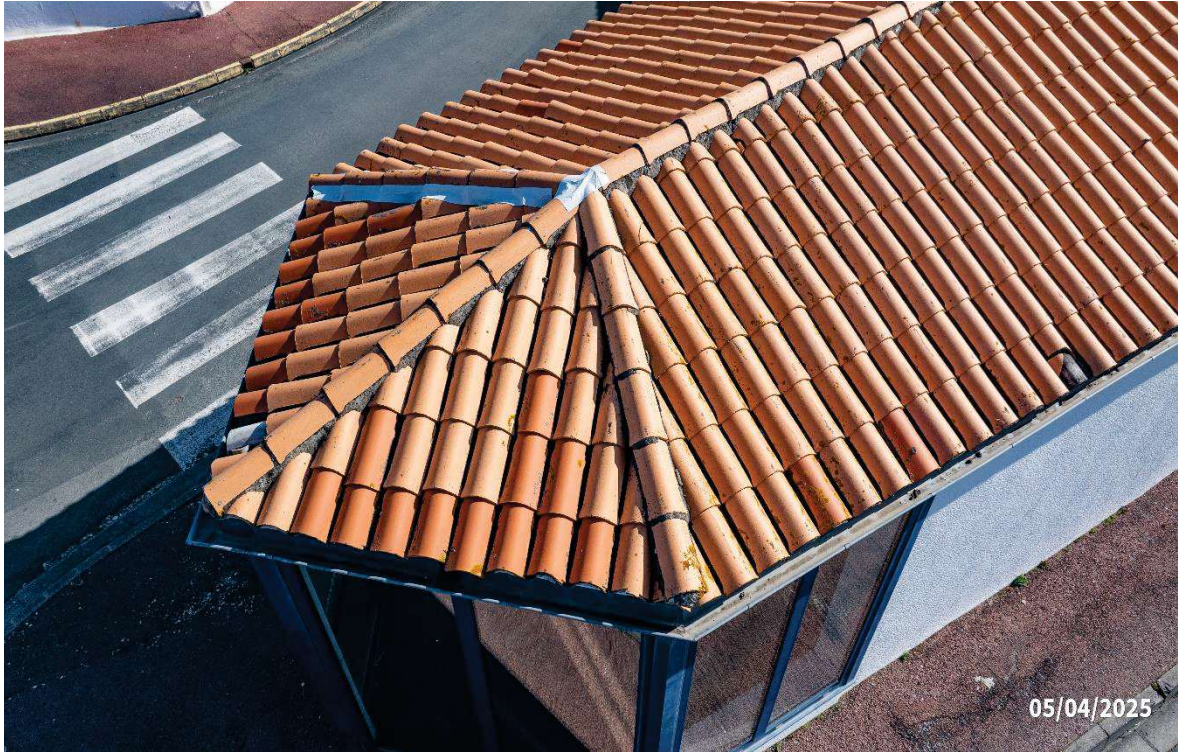
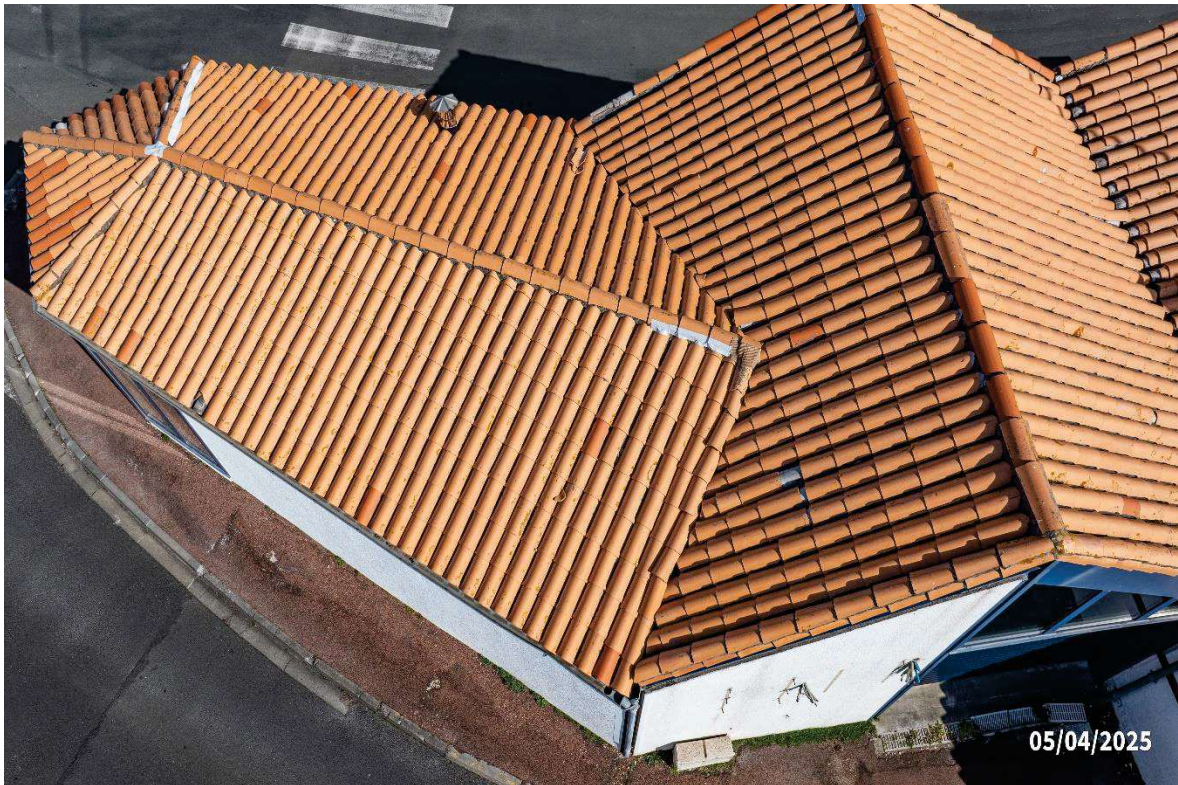
**10.** Divers types de réparations ont été réalisés, mais l'ensemble de ces interventions n'est pas pérenne, car il s'agit de réparations de fortune qui ne tiendront pas dans le temps.
