## RAPPORT D'EXPERTISE

**Date : 02 avril 2025**

SEUDRE PÊCHE SERVICES

Port de Royan  
17200 ROYAN

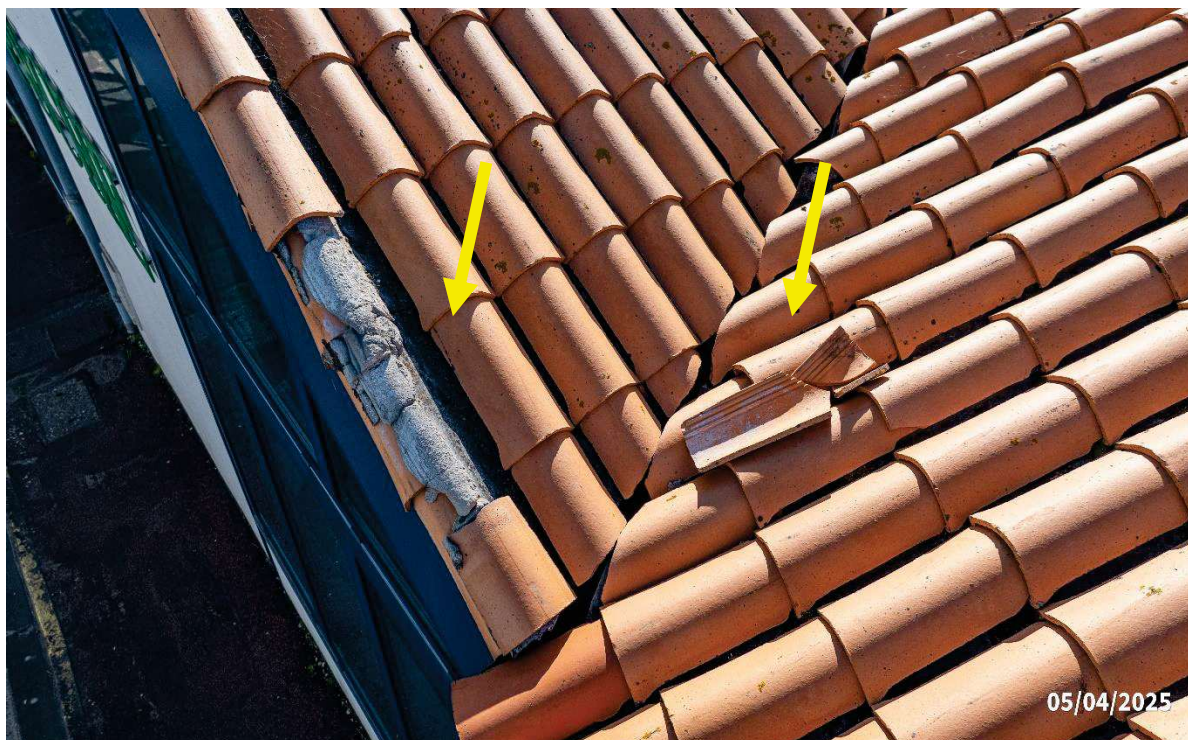
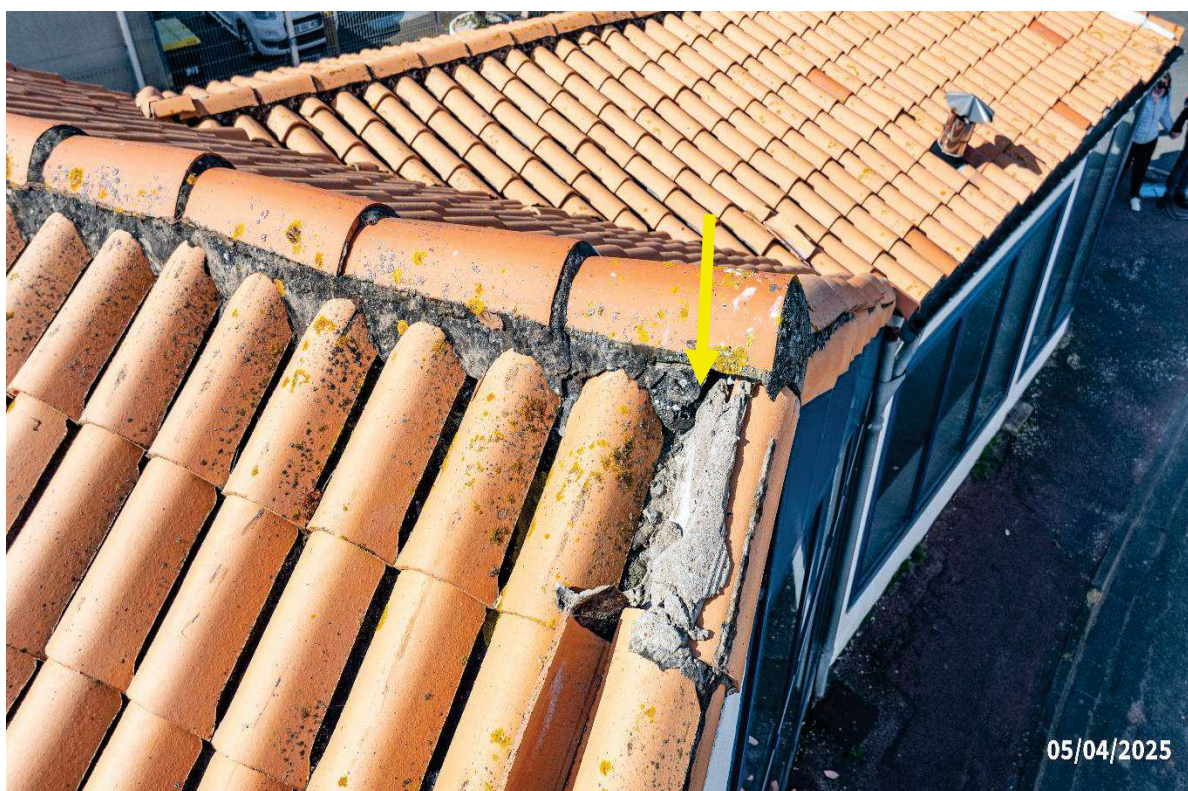
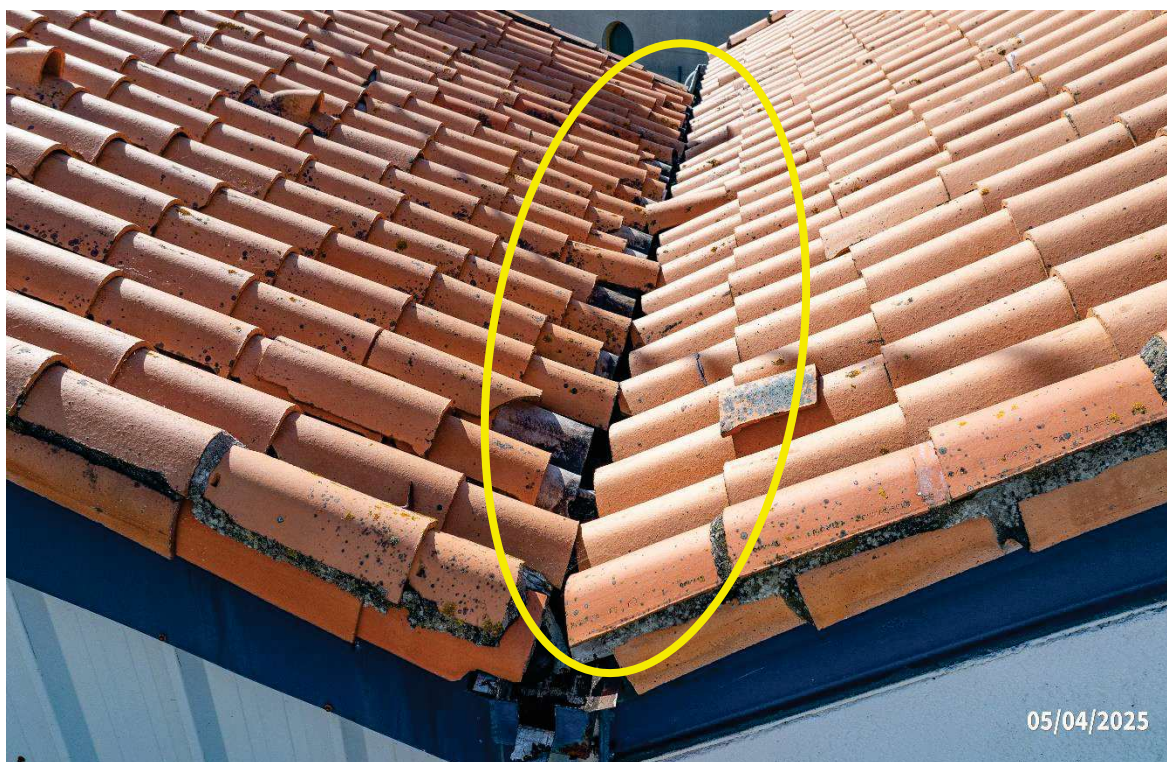
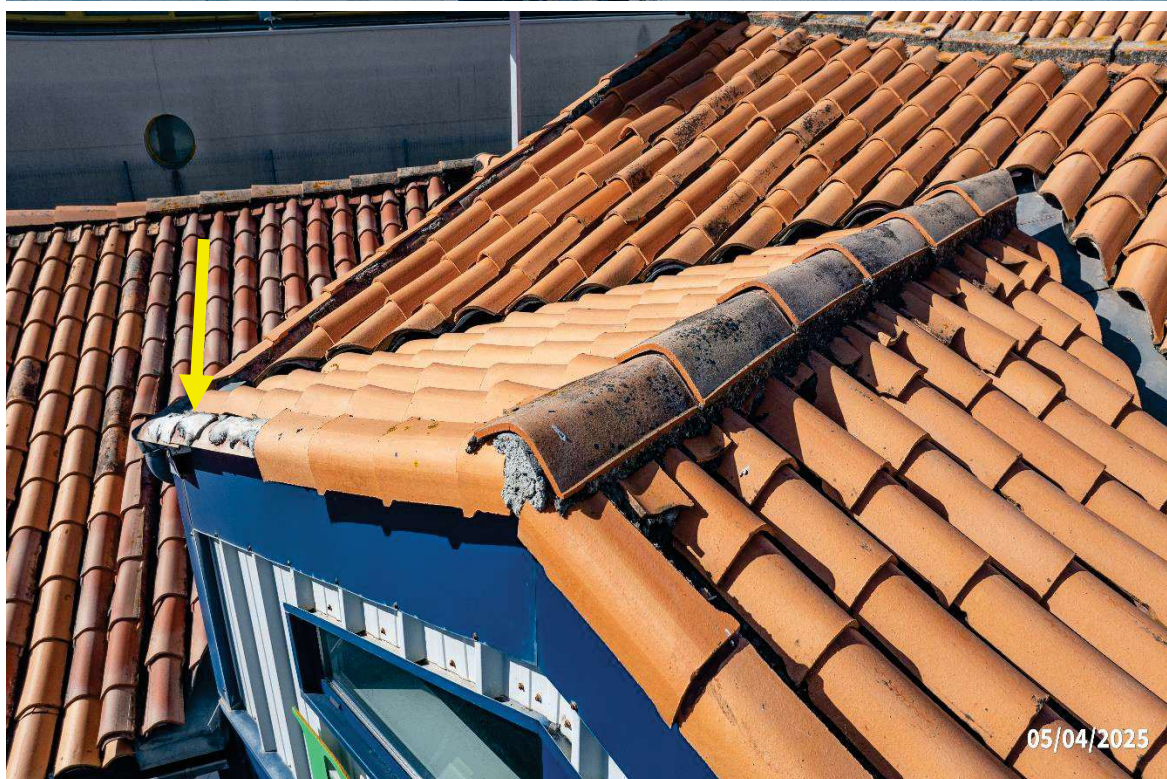
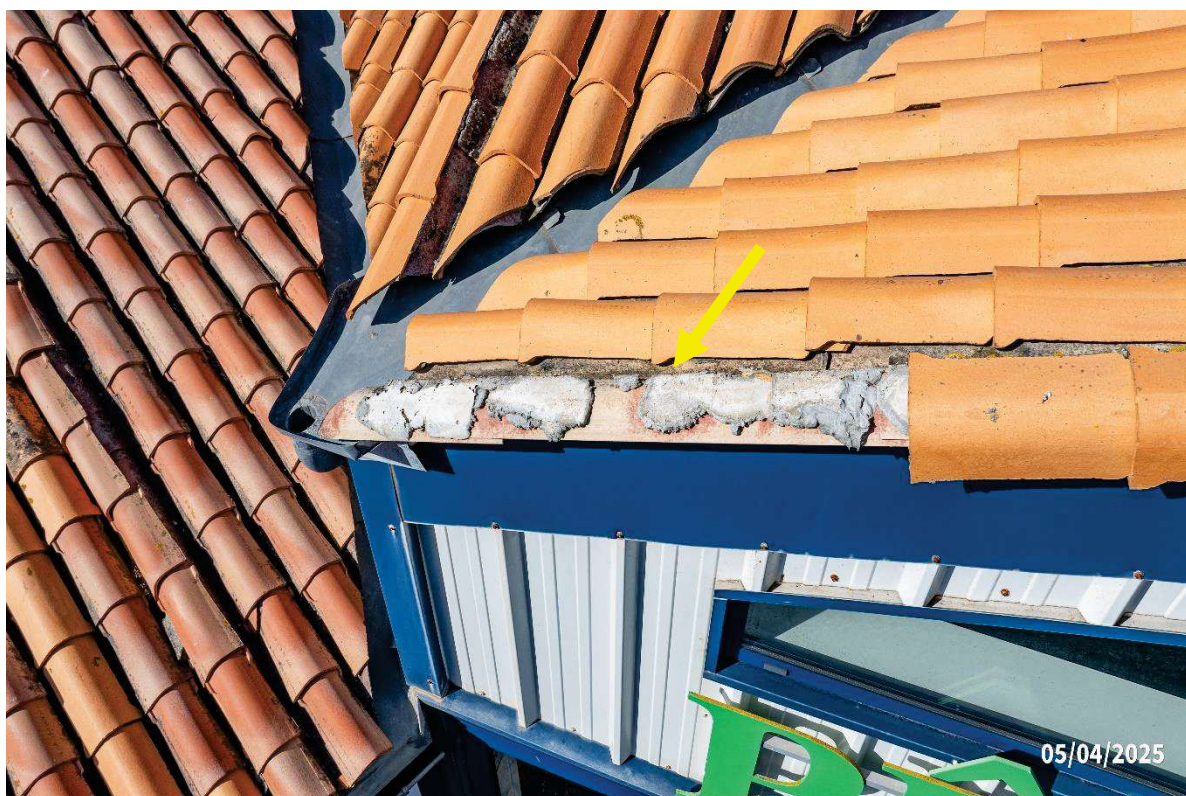
**10. Côté ouest, des tuiles de rive sont décollées et risquent de tomber sur la voie publique. Cela constitue un danger pour la sécurité des personnes et des biens circulant en dessous.**

- Néanmoins, en cas de vents dominant Sud/Sud-Ouest, ces tuiles peuvent s'envoler et tomber sur la voie publique pouvant mettre en danger la sécurité des personnes et des biens.

- Il conviendrait de revoir ces couvertures dans les règles de l'art et des normes NF DTU 40.22 (travaux de couverture en tuiles).
- Les plaques d'éternit actuellement en place, posées avant les années 1990, contiennent de l'amiante. En cas de réfection complète de la couverture, il est recommandé de procéder à la dépose de l'ensemble des plaques existantes. Celles-ci devront être évacuées et reconditionnées dans des centres agréés, conformément à la réglementation en vigueur pour le traitement des matériaux amiantés. Il conviendra ensuite de reposer des plaques d'éternit de nouvelle génération, sans amiante, disponibles depuis les années 2000. Les travaux devront être réalisés en respectant les prescriptions de la norme NF DTU 40.37 relative aux plaques en fibres-ciment (anciennement DTU 20.12).
