RAPPORT D'EXPERTISE

Date : 7 mai 2025

LE MOGADOR
8 rue de la Tartane
17200 ROYAN

La SM PORTUAIRE ESTUAIRE ROYAN représentée par Monsieur Laurent TOUVRON, Maître de Port de Royan et Monsieur David PASSERAULT, responsable plaisance ont mandaté Monsieur Charles CLOCHARD pour réaliser expertise technique des bâtiments, portant sur la structure, les murs d'élévation, les charpentes, les couvertures ainsi que les enduits.

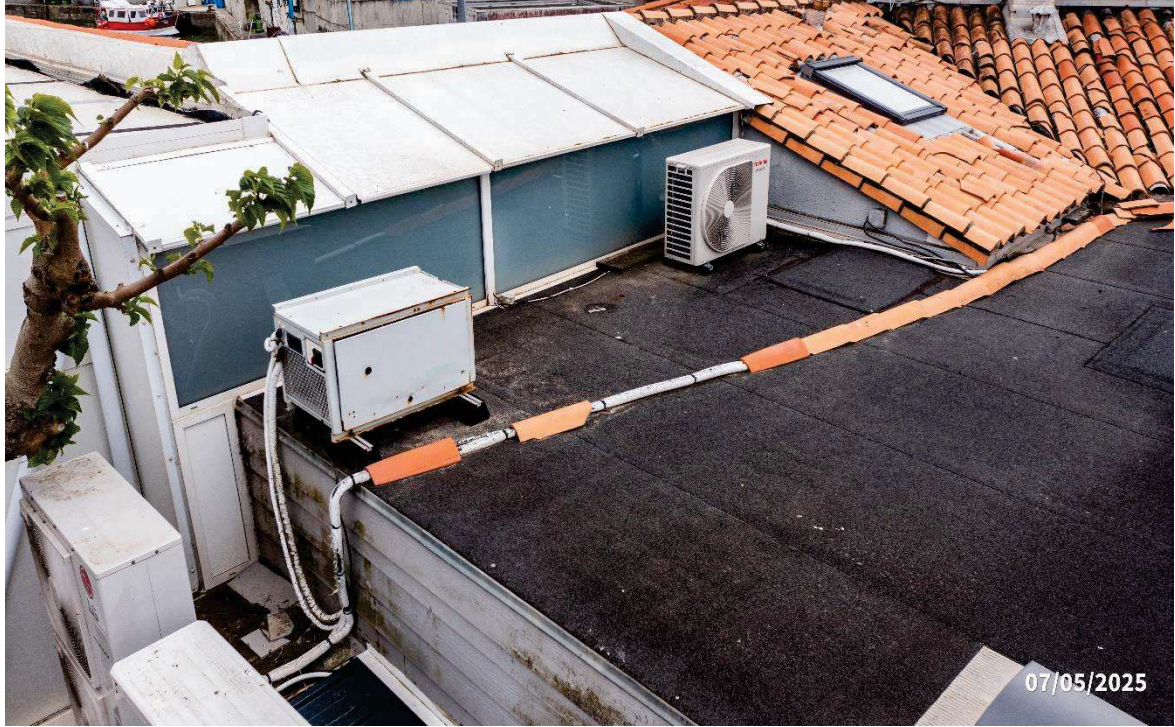
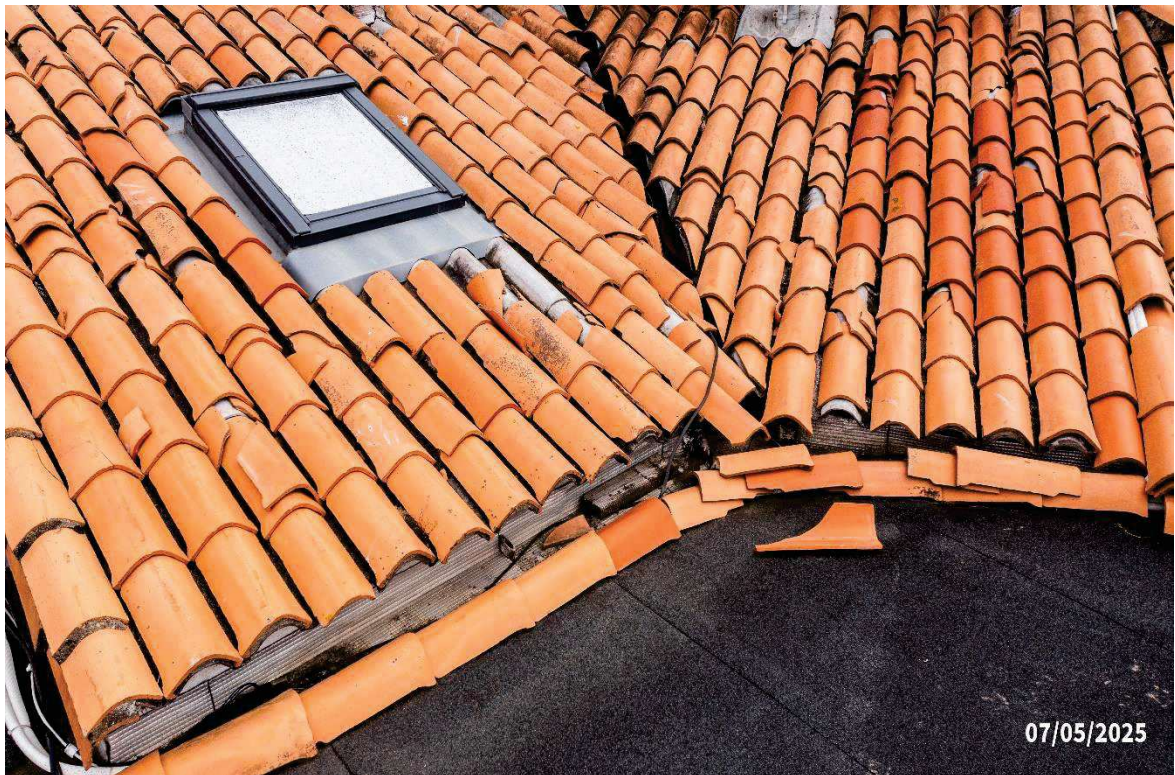
15. Les désordres observés sont similaires à ceux décrits dans la constatation n°14. En complément, la jonction des six arêtiers au niveau du poinçon présente des fissures, voire des ruptures par endroits.

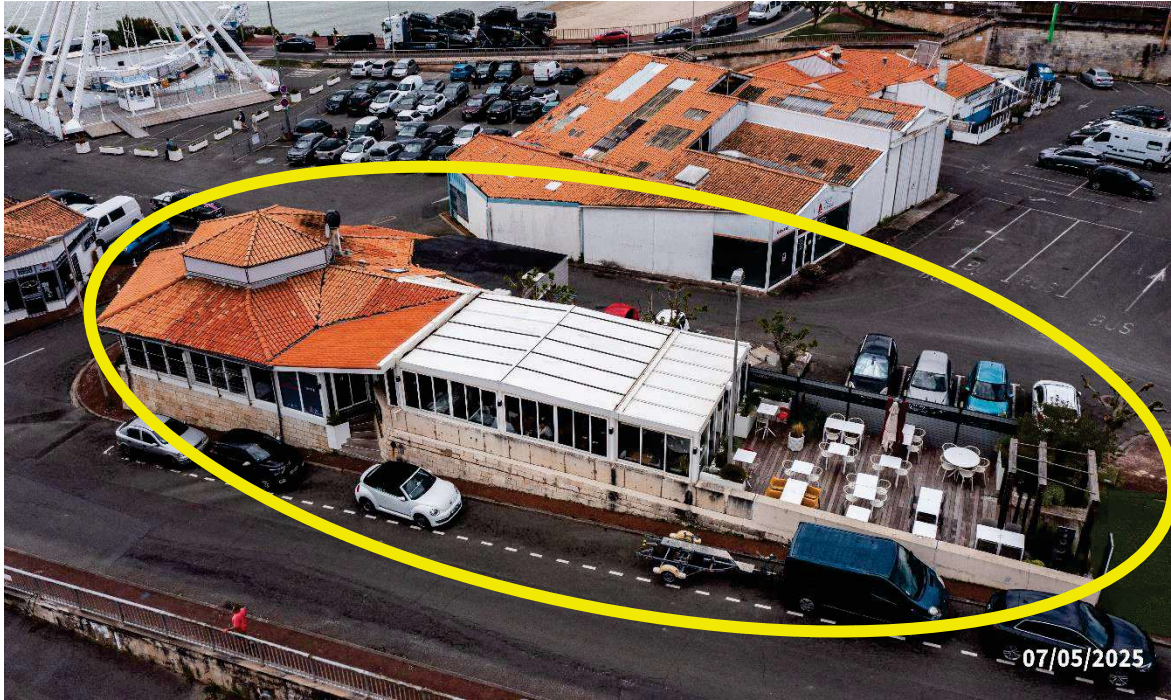
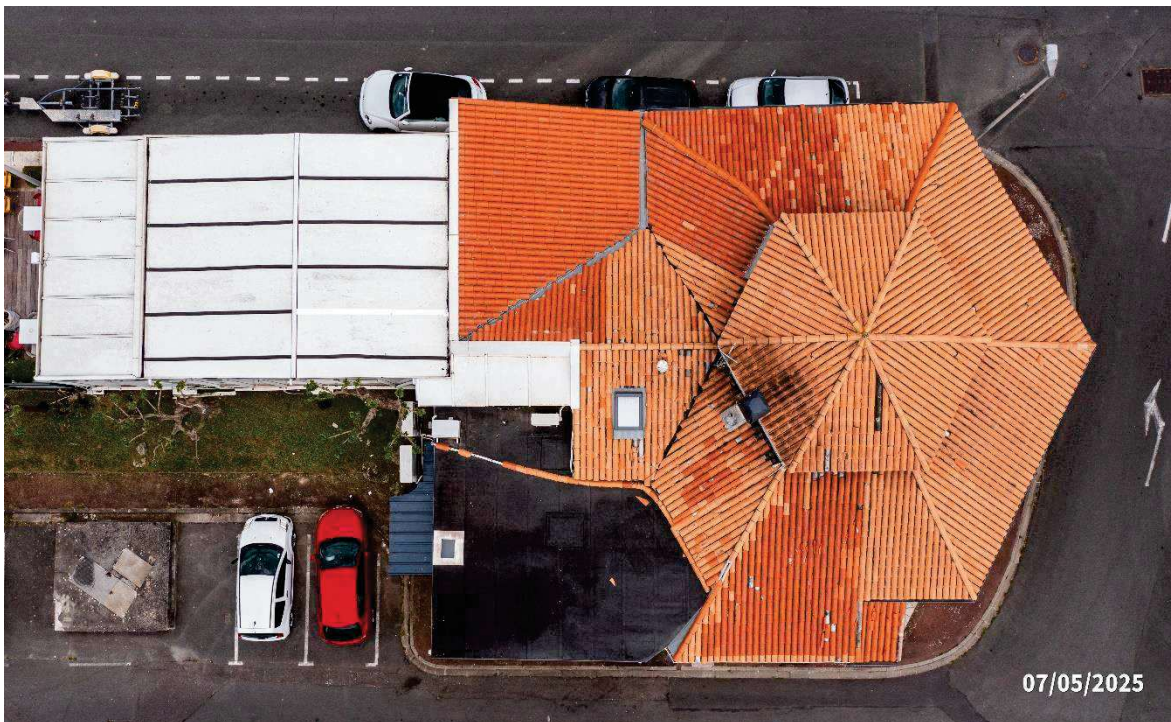
16. Vue aérienne du restaurant LE MOGADOR
