## RAPPORT D'EXPERTISE

**Date : 05 avril 2025**

ESPACE MARINE INDUSTRIES

Port de Royan

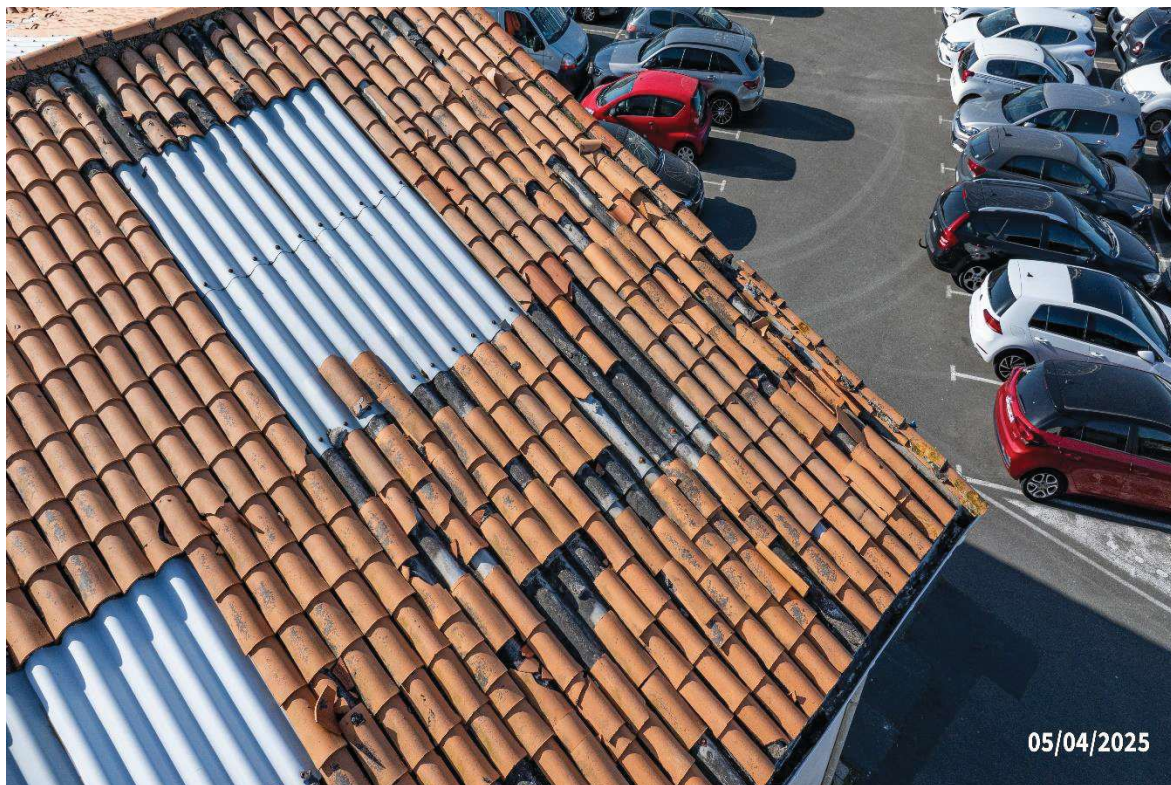
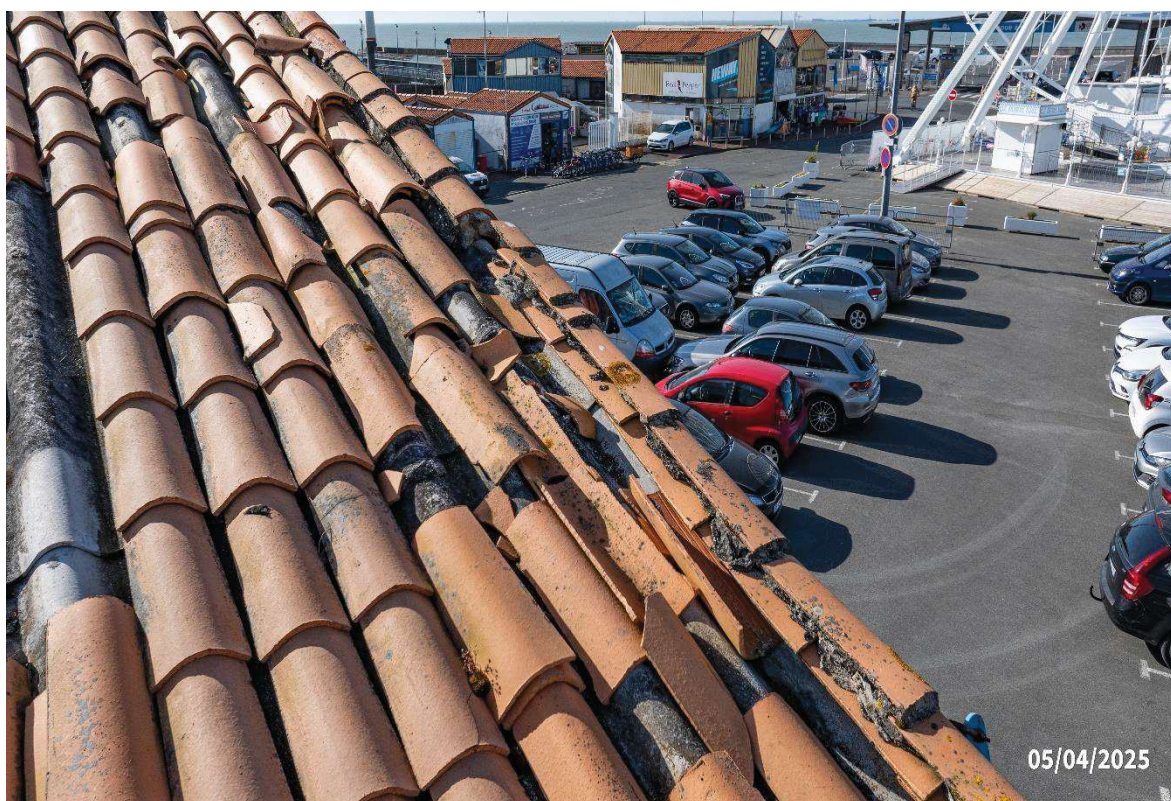
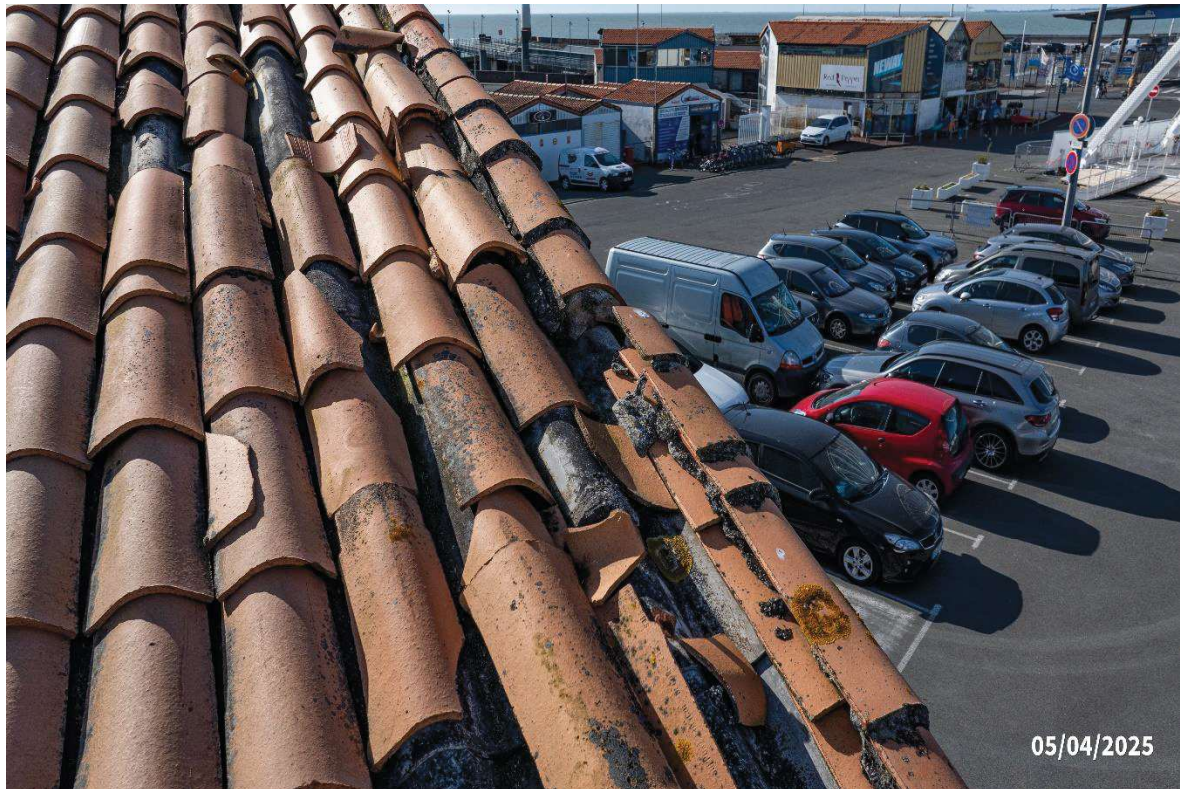
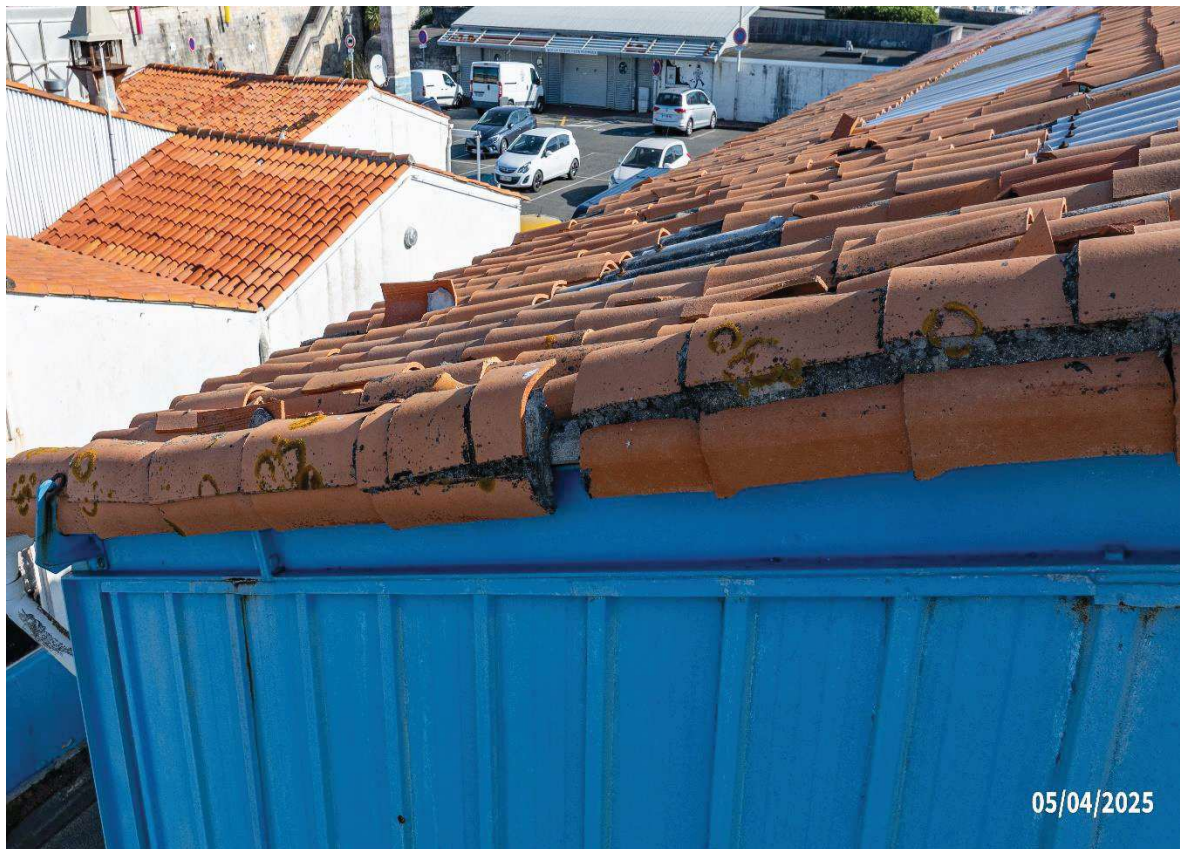
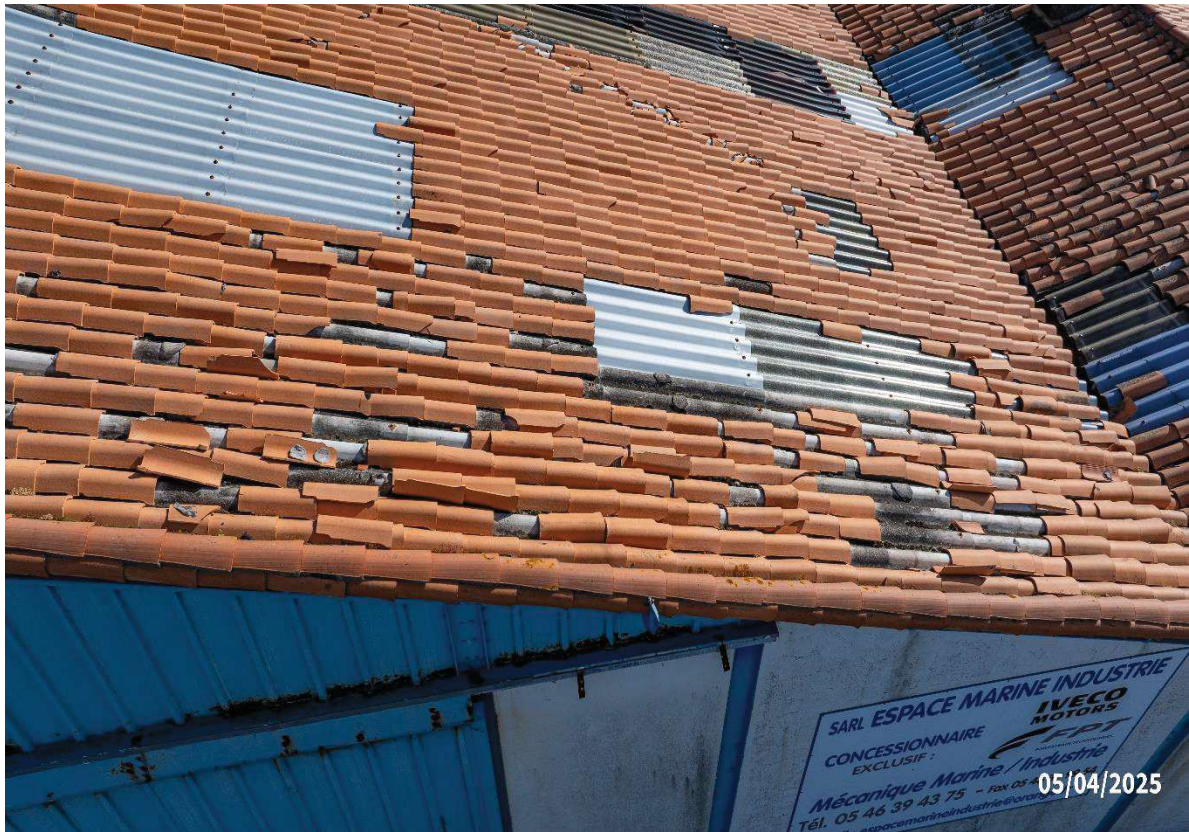
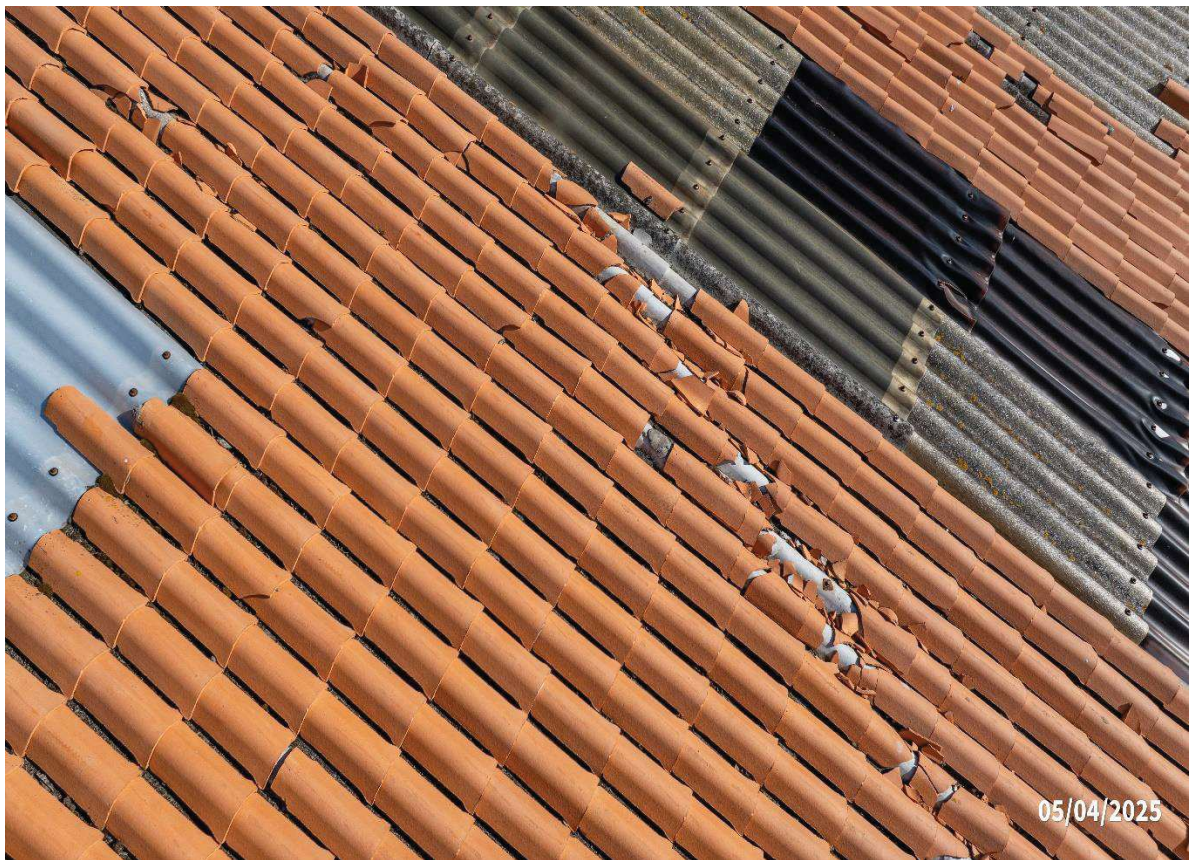
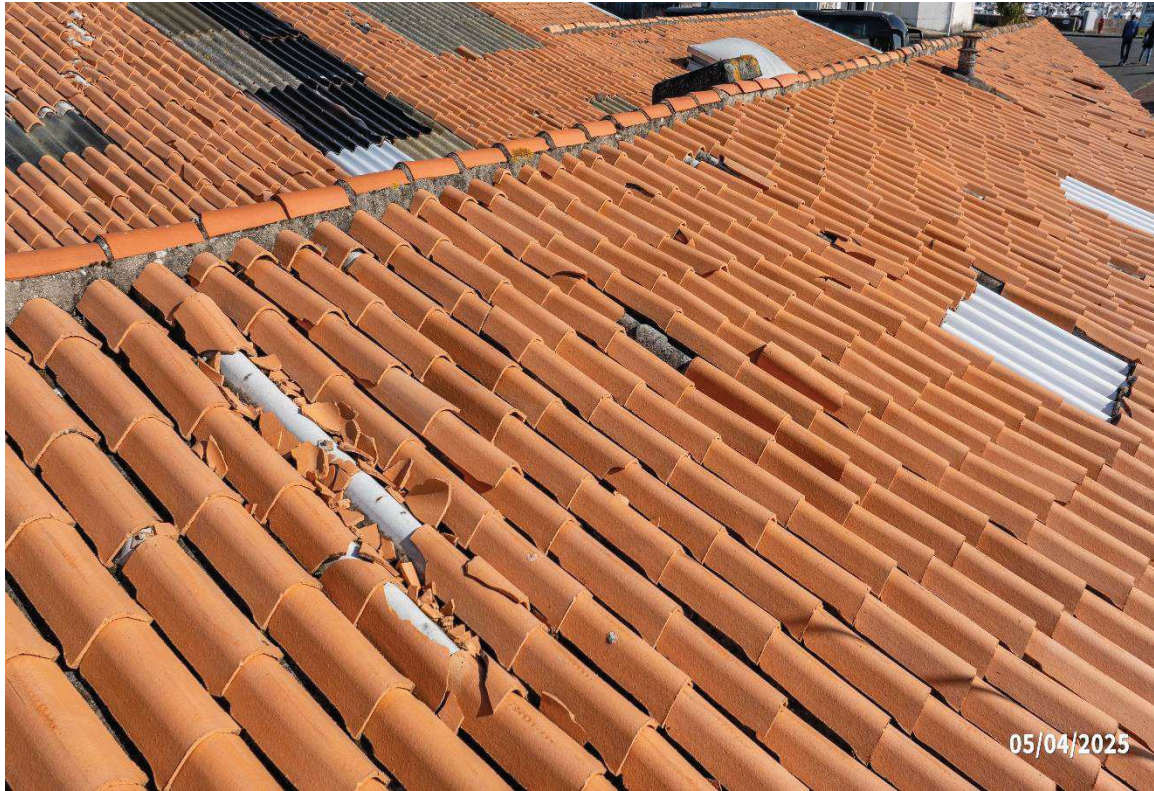
8. Sur ce côté Ouest de la couverture, il est impératif de procéder à un remaniement complet de sur cette partie du bâtiment. L'analyse des photographies et les conditions d'exposition au vent révèlent un risque réel de chute de tuiles. Cela représente un danger pour les passants ainsi que pour les biens situés à proximité, notamment le parking attenant.
- Dans cet état, la couverture est considérée comme impropre à sa destination.
